# DEFICIENCIAS RELEVANTES

## CP. AMAK CALAFELL

Reportaje fotográfico a 22 de septiembre del 2026

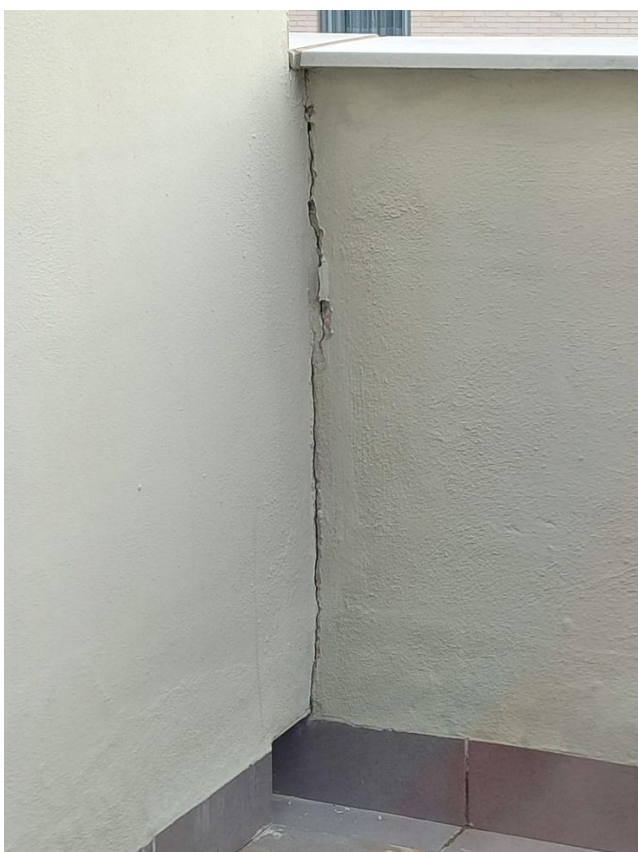
Imagen durante la construcción de los balcones P.Marta Mara, 8 con grietas actualmente.

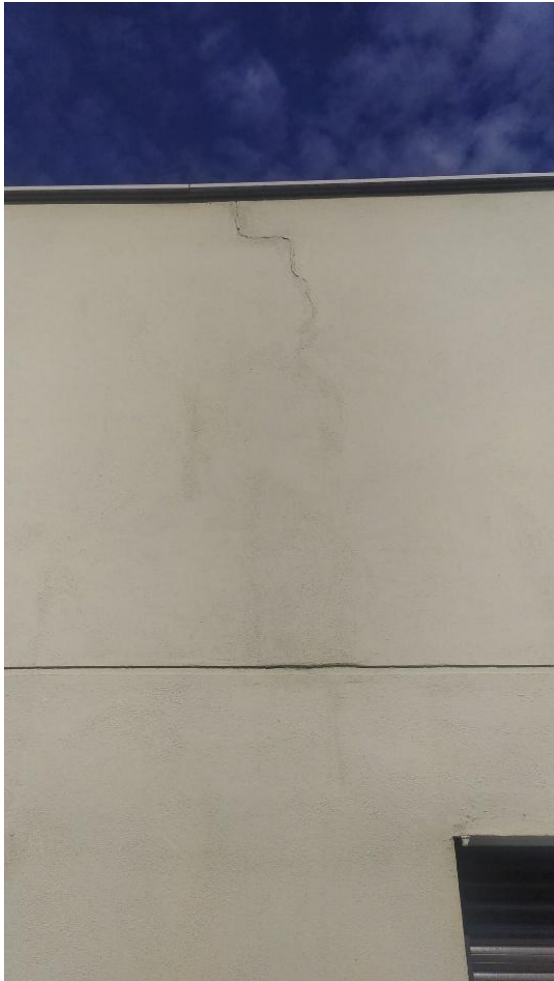
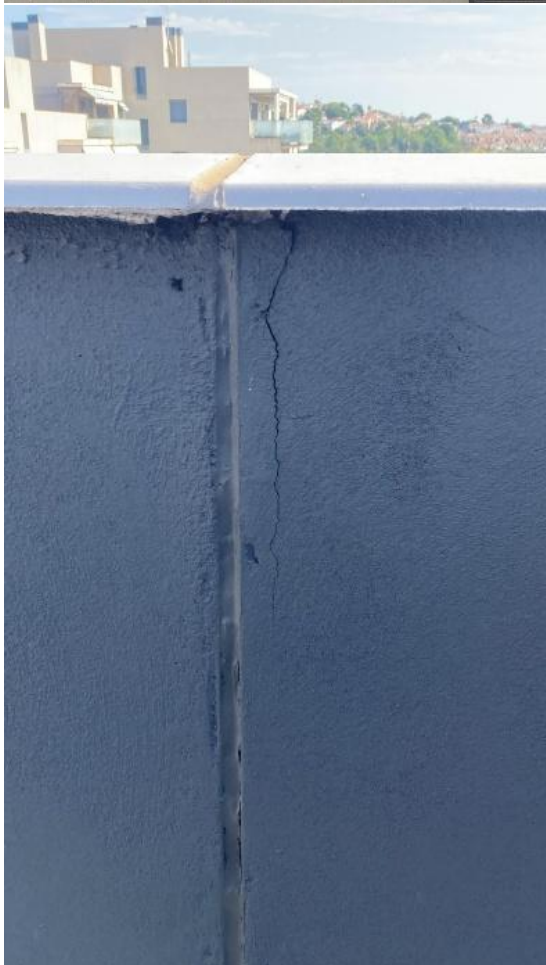
Grieta en la fachada del terrado de la escalera 20 coincide sobre el ático B escalera 20 y ático A escalera 18

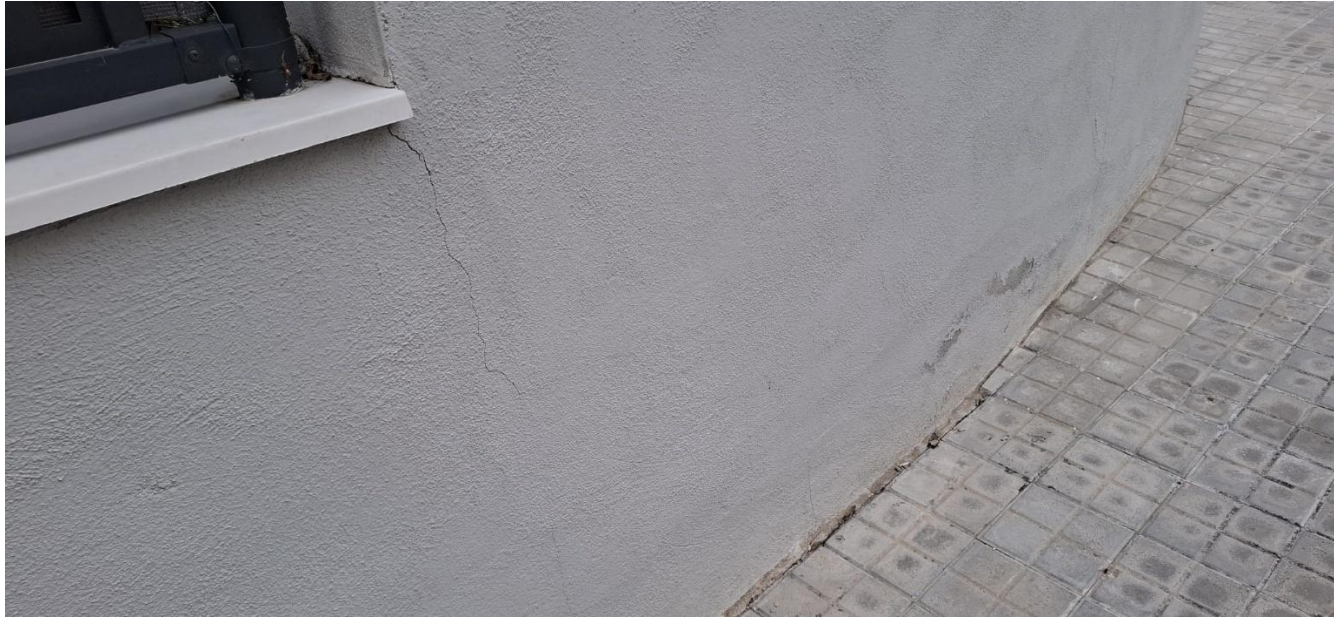
**ESCALERA 7 – Pedagoga Marta Mata 8**

Viviendas visitadas: 1ºA, 3ºB, 3ºC, 4ºA y 4ºB

Los residentes mostraron **grietas reaparecidas**, **filtraciones centradas** y **escurridos verticales**, así como deterioro de juntas y revestimientos.

En varios casos se señalaron **balcones descolgados** visibles desde zonas comunes y problemas de evacuación debidos a la existencia de un único desagüe en las terrazas.

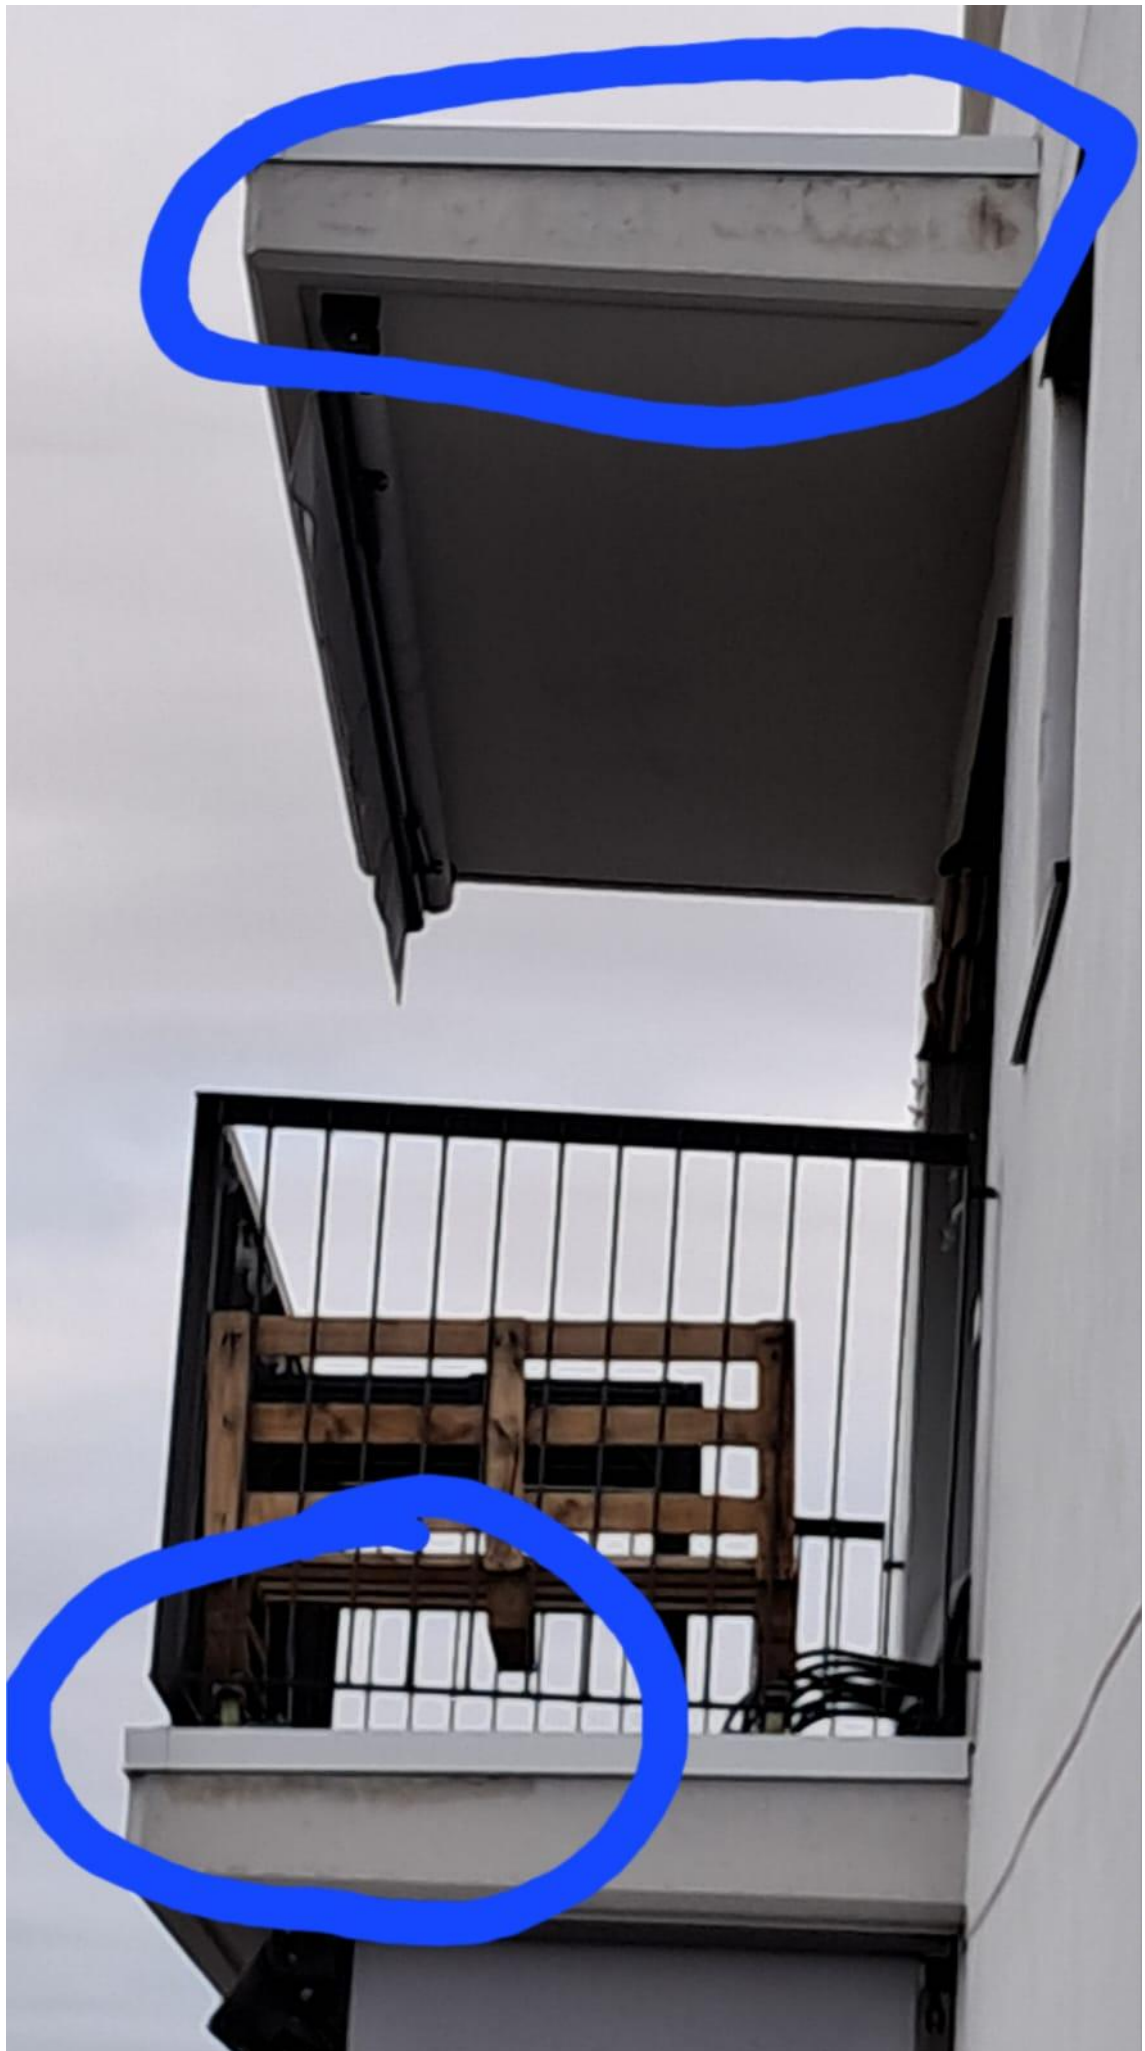
Desprendimiento de pintura en las cornisas de TODOS los balcones de la promoción, con la lluvia se incrementa.

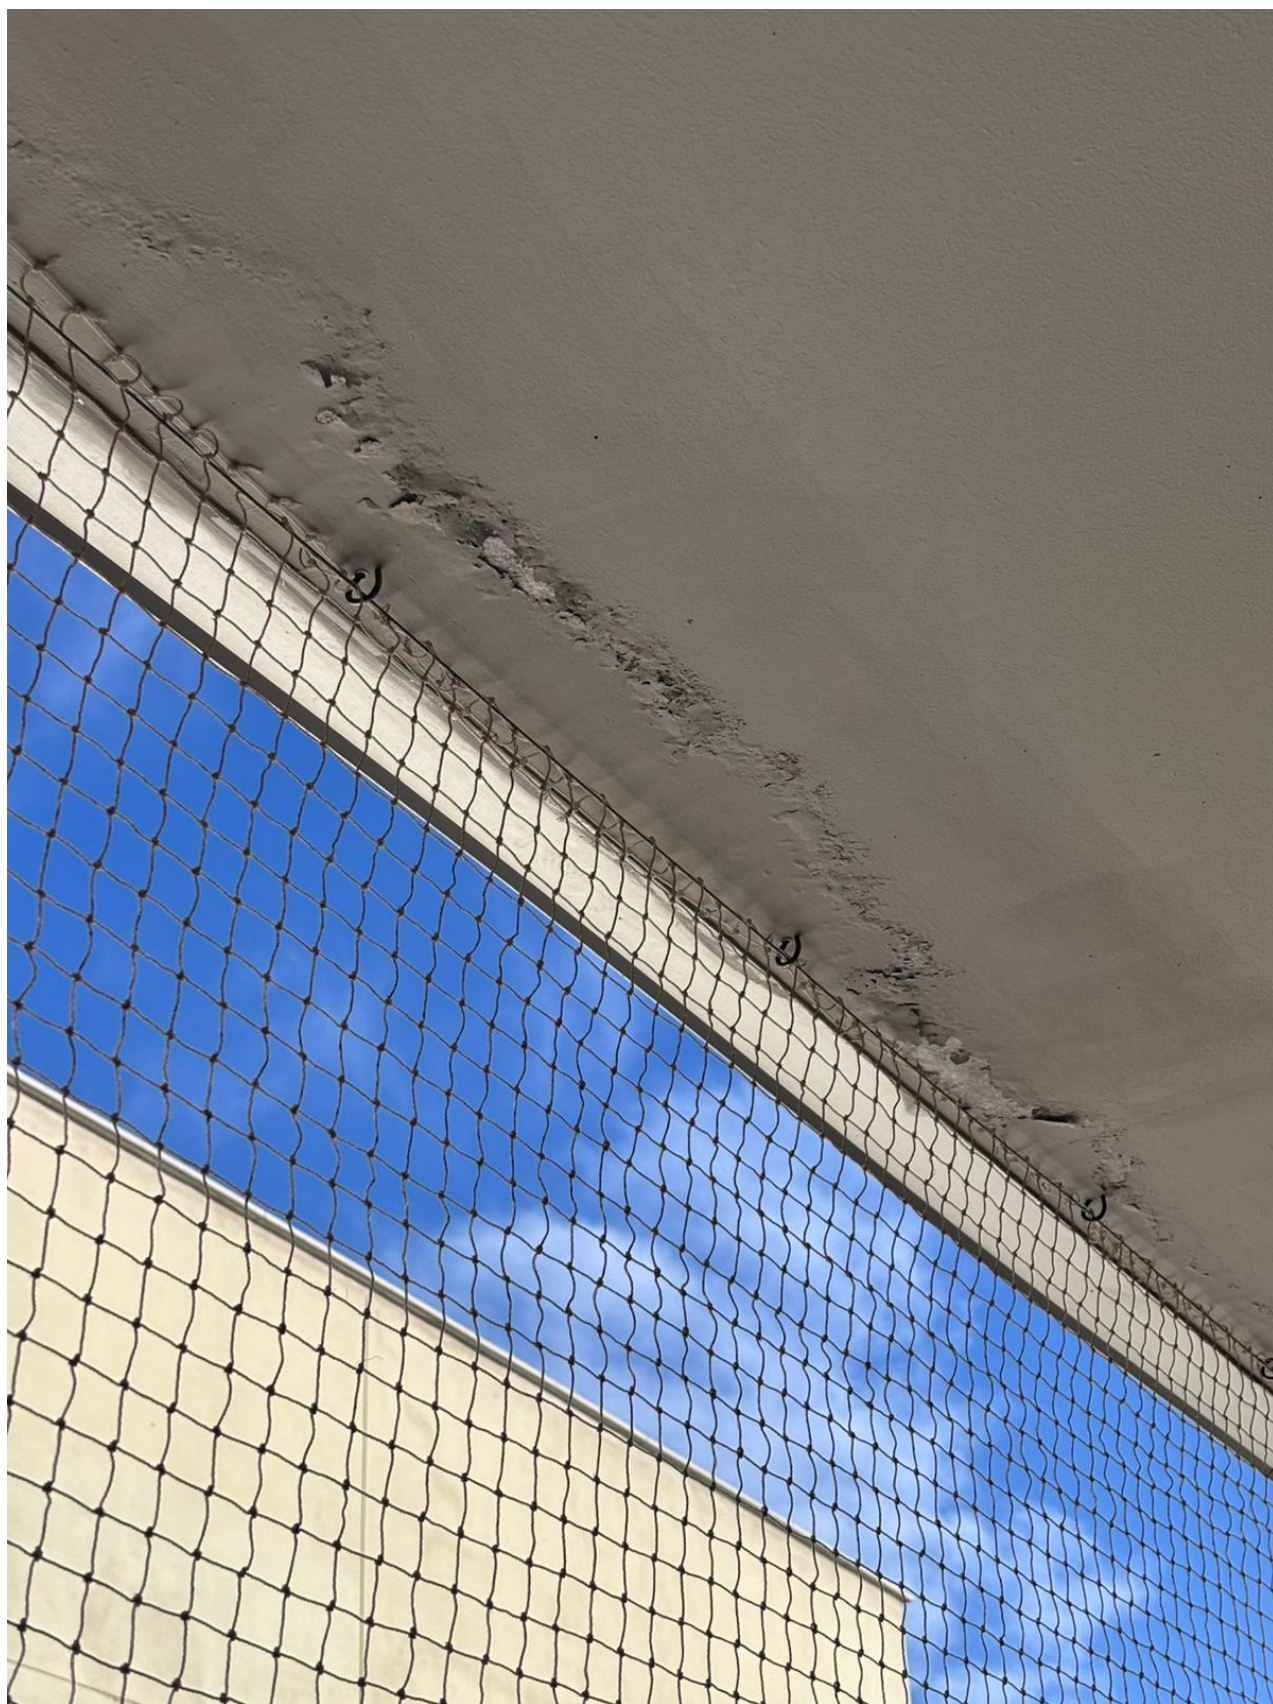
Filtraciones desde la terraza de los áticos en Escalera 4 , en pisos 3ª y 3B

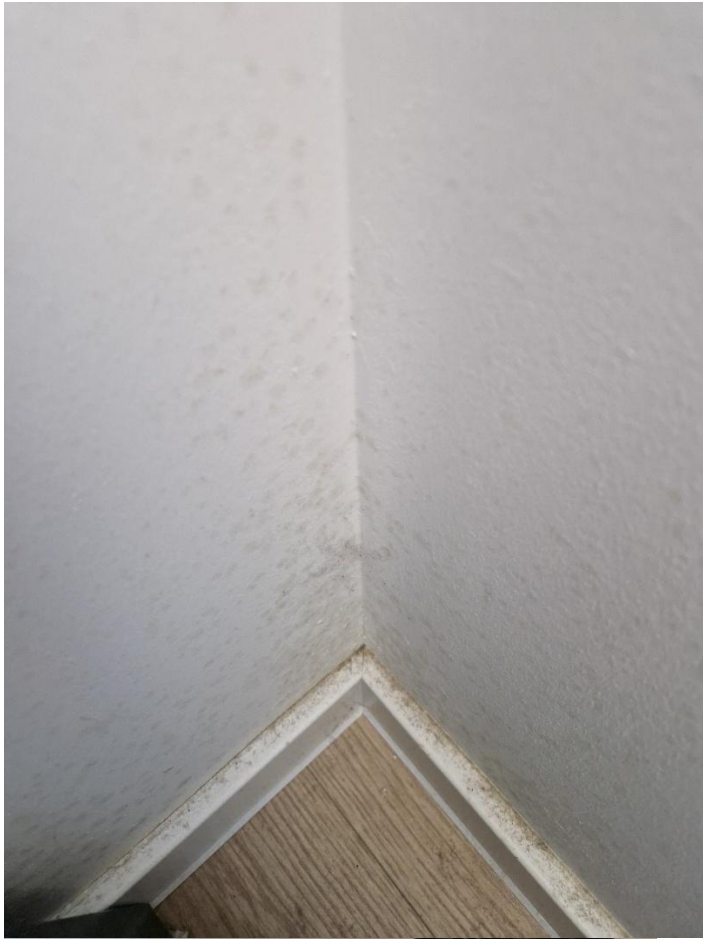
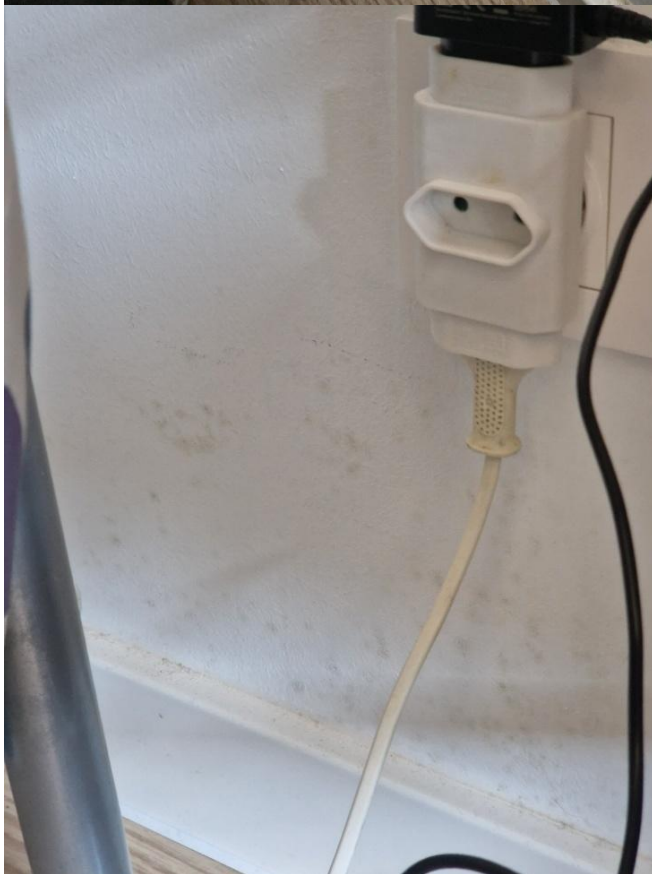
Escalera 3, 2ºC (C/Molí Blanquet 20). Ramon Monasterio / Josep Ros Duran

### HÚMEDADES SIN LIMPIAR, VISITABLES.

Piso habitado por un matrimonio de inquilinos de 60 años apx. Viven todo el año, la vivienda tiene buena ventilación, aire acondicionado por conductos. Paredes de pladur pintado, la higiene de la vivienda y su mantenimiento es óptimo. Presenta estas “humedades” en los dos dormitorios orientados hacia el interior del complejo. Explicaciones del Sr. Ros:

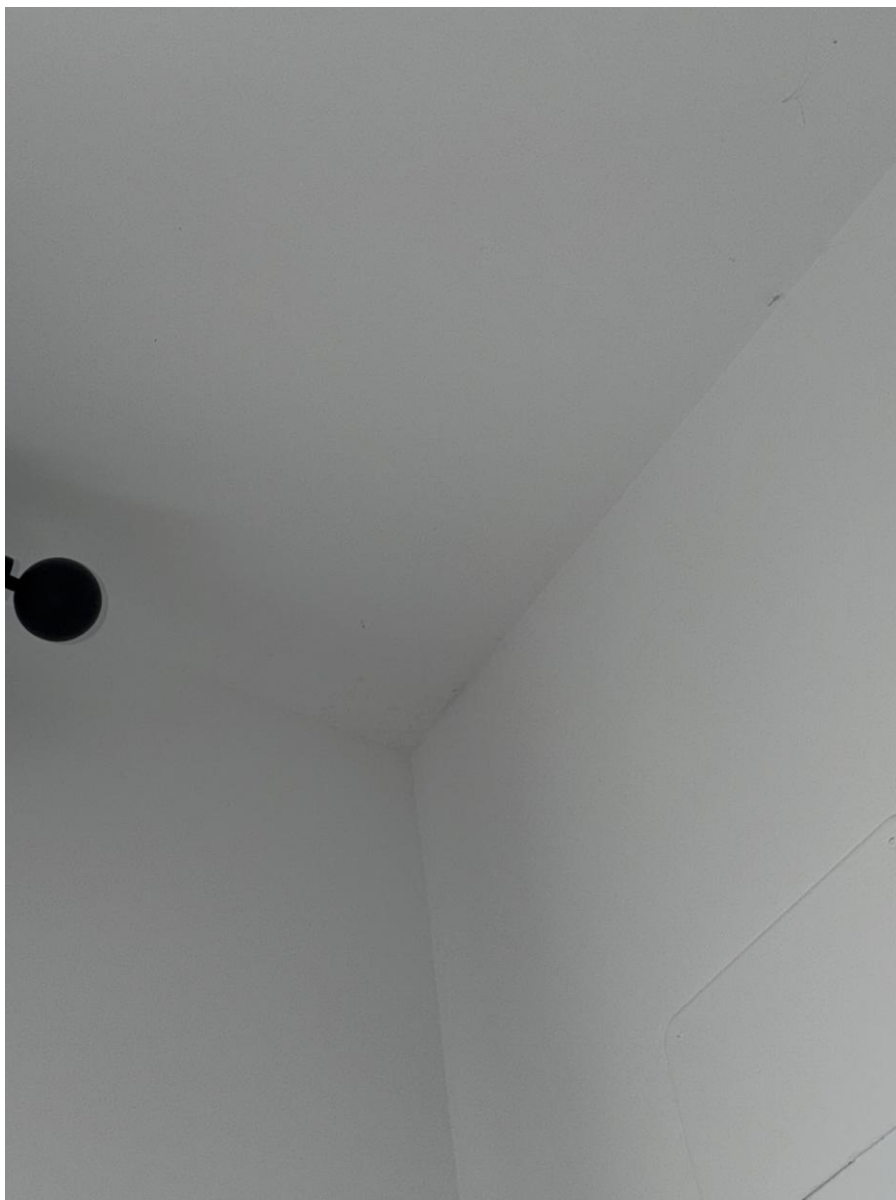
### Escalera 1, 3ºA (C/Molí Blanquet 24)

El piso ha tenido VARIOS episodios de humedades en la pared del comedor que han sido reparadas por AVINTIA aplicando pintura hidrofuga. Esa pared está orientada a la fachada de Av. Vilanrenc.

Además, tiene humedades en las dos habitaciones orientadas a la fachada interior del complejo justo debajo de la terraza de un ático.

Dieron parte a su seguro el cuál descarto que se debiera a una fuga de agua, no hay tuberías por la zona.

La estancia es el comedor, bien ventilada, viven todo el año, aire acondicionado y calefacción por conductos, muchas horas de sol. La hipótesis de que sea por condensación es muy improbable, tampoco hay bajantes.

Creemos que estamos ante un fallo de estanqueidad de la fachada.

Avintia pintó con pintura hidrofuga. La propietaria ha vendido el piso, desconocemos si se volverá a repetir la humedad.

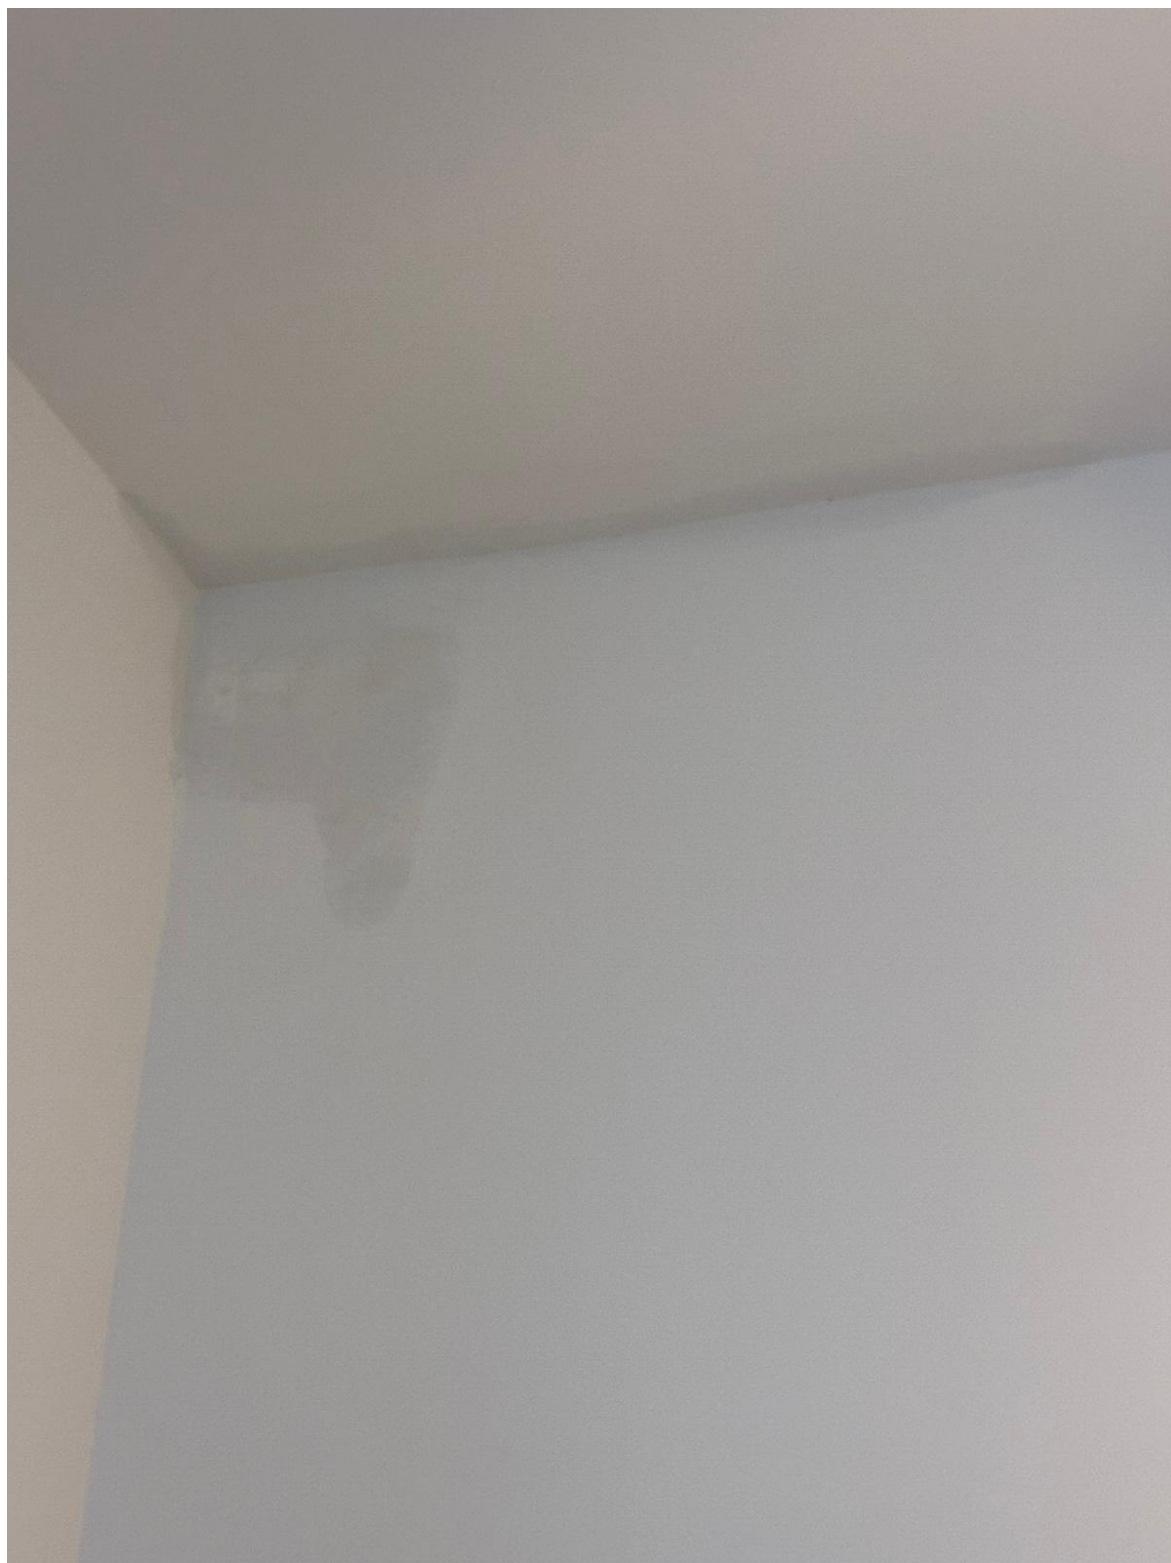
### Escalera 1, 1ºA (C/Molí Blanquet 24

Episodio de filtraciones desde la fachada en la misma zona que el piso anterior, fachada Av. Vilarenc. La constructora aplico pintura hidrofuga el 26.09.2025.

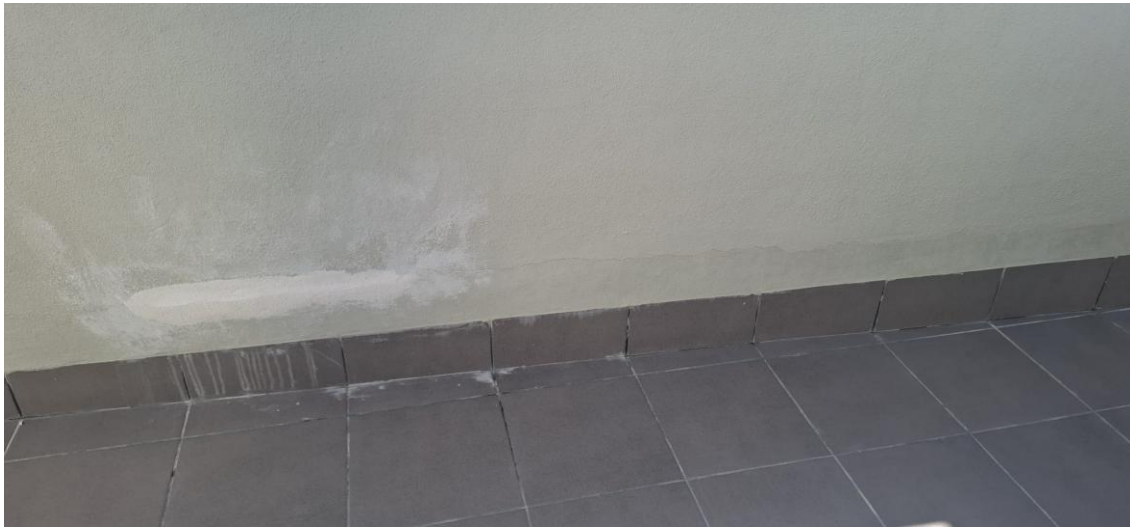
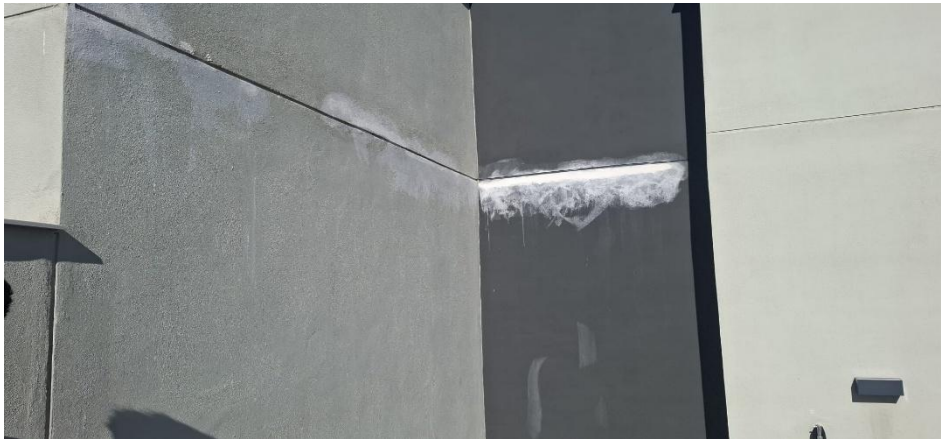
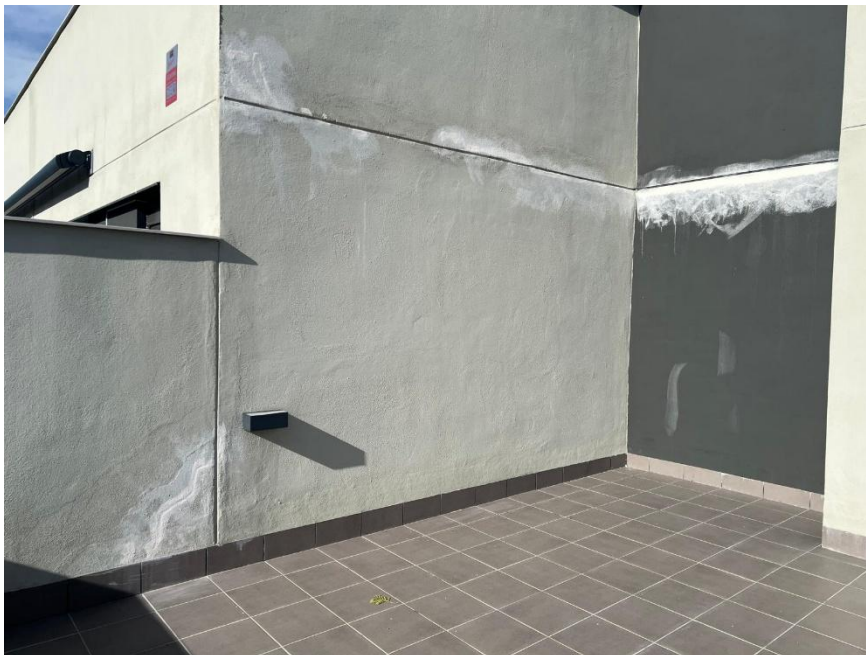
## Ejemplo de malas reparaciones de grietas

Evolución de las grietas los 15 días de la reparación:

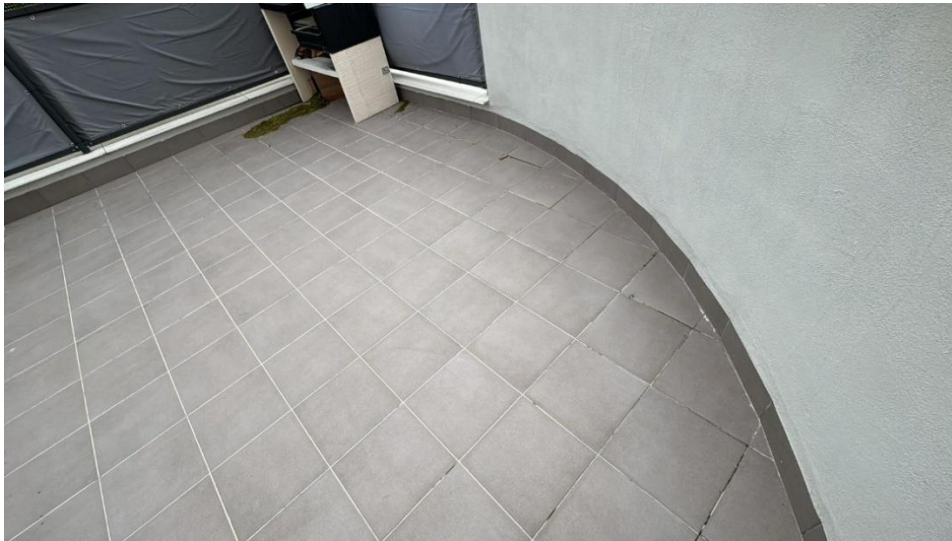
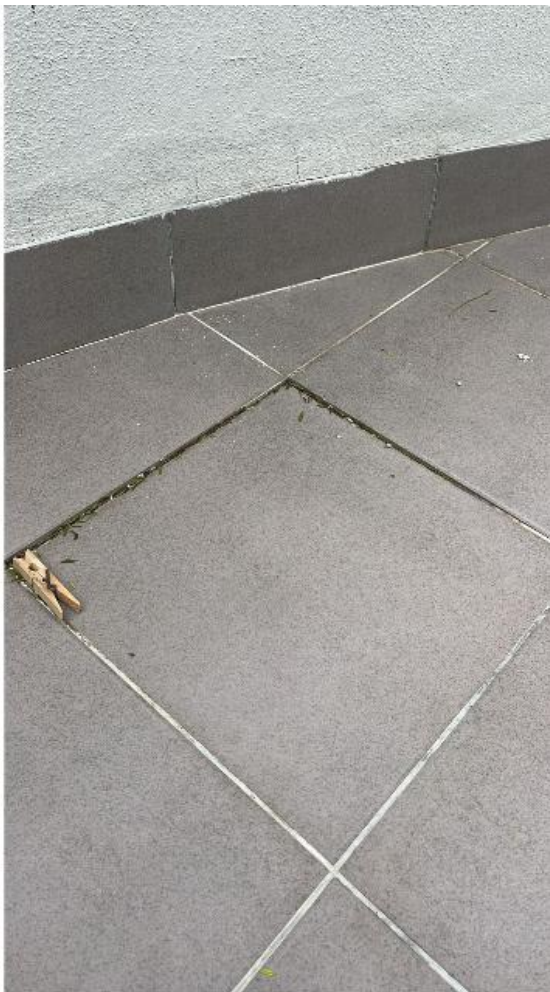
Hundimiento de las losetas suelo terraza, escalera 5 bajosC

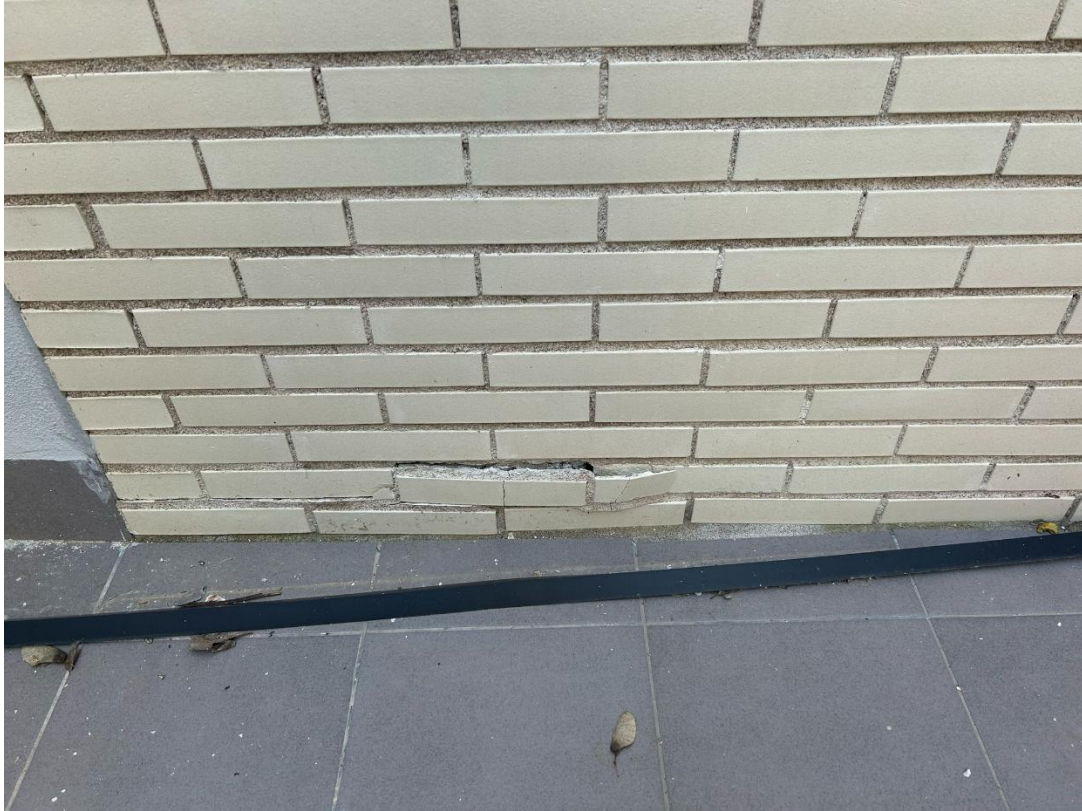
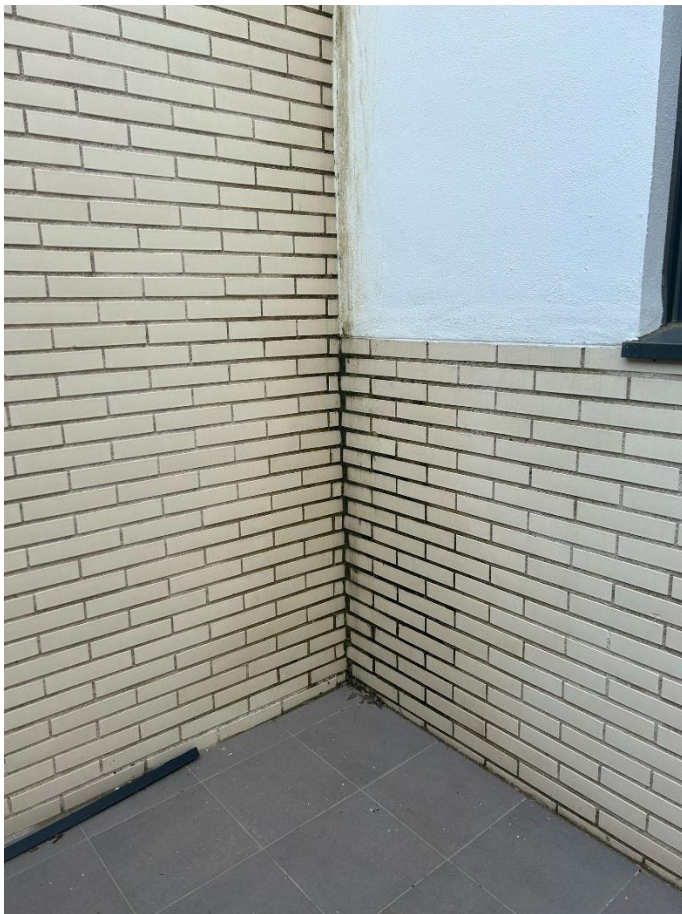
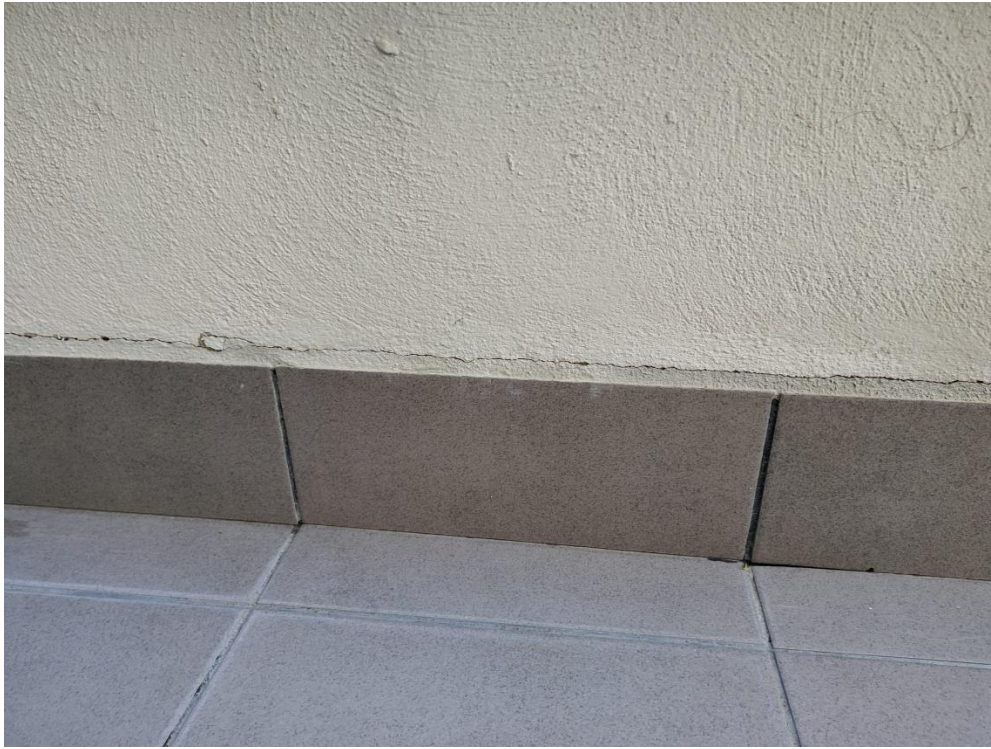
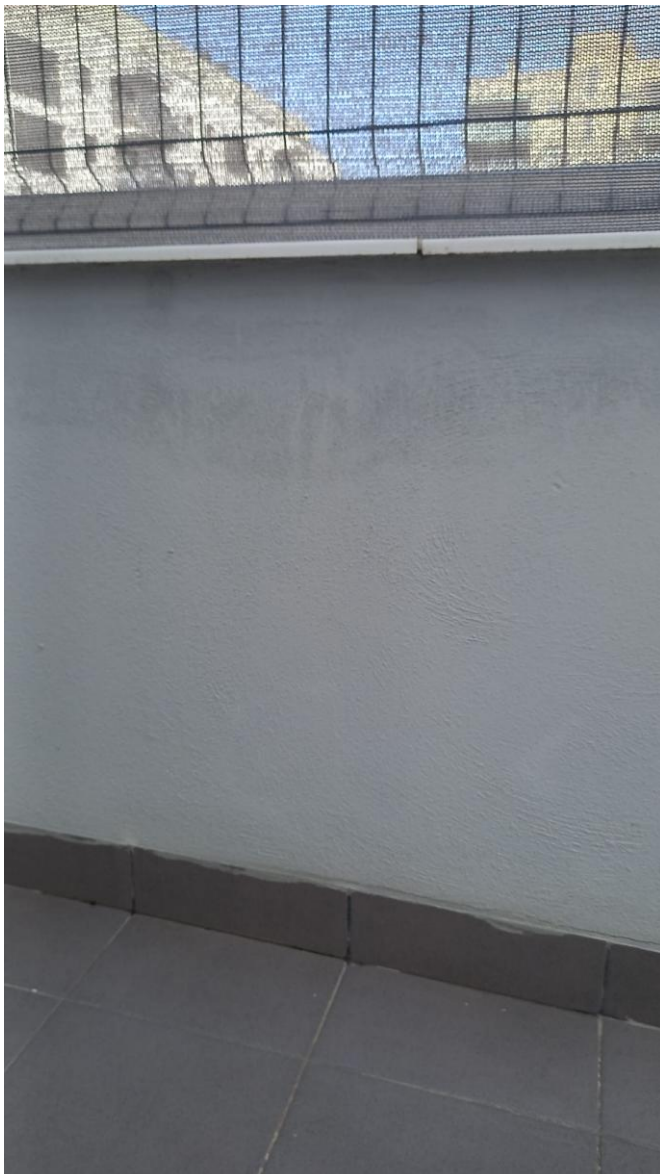
**Muestra de grietas y filtraciones en los muros de Bajo escalera 5 y 6.**

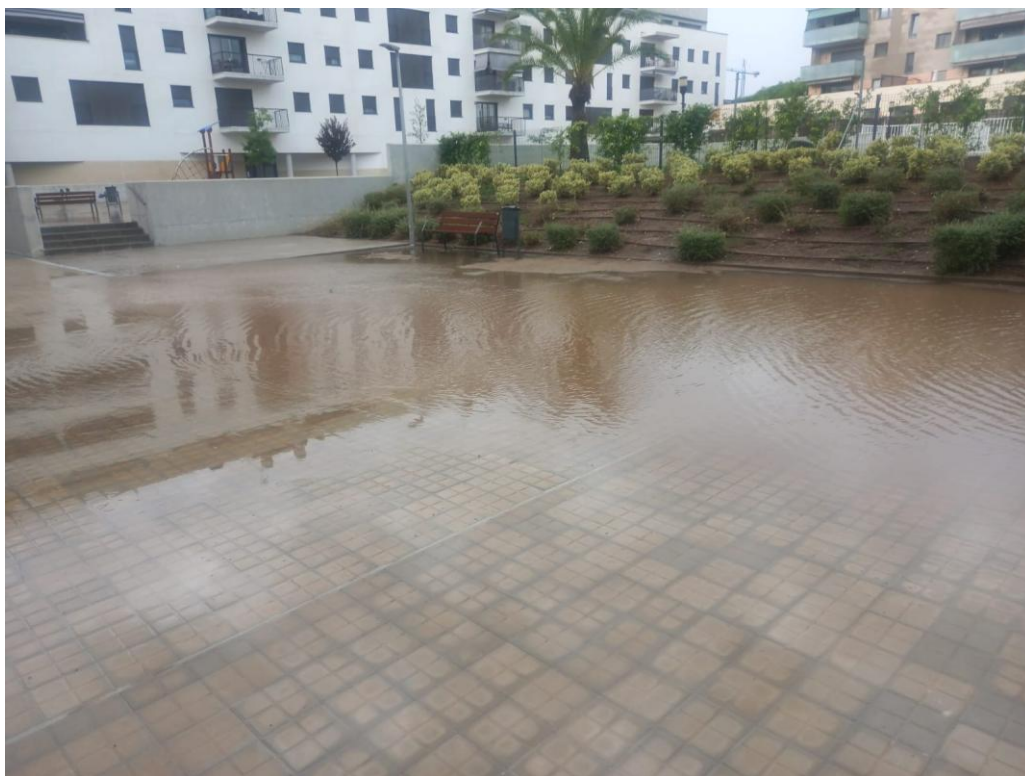
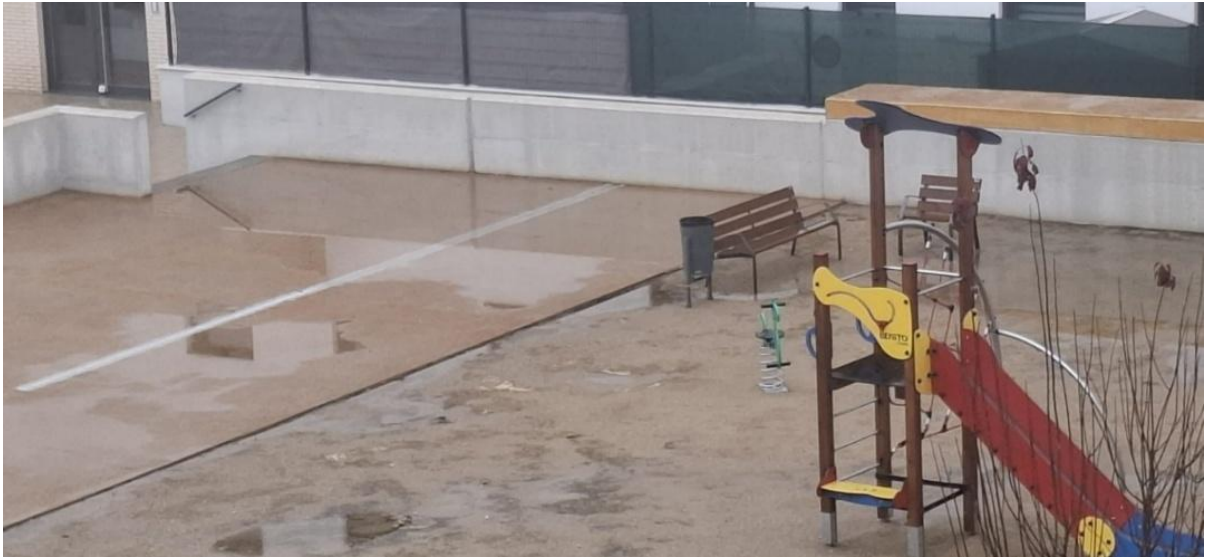
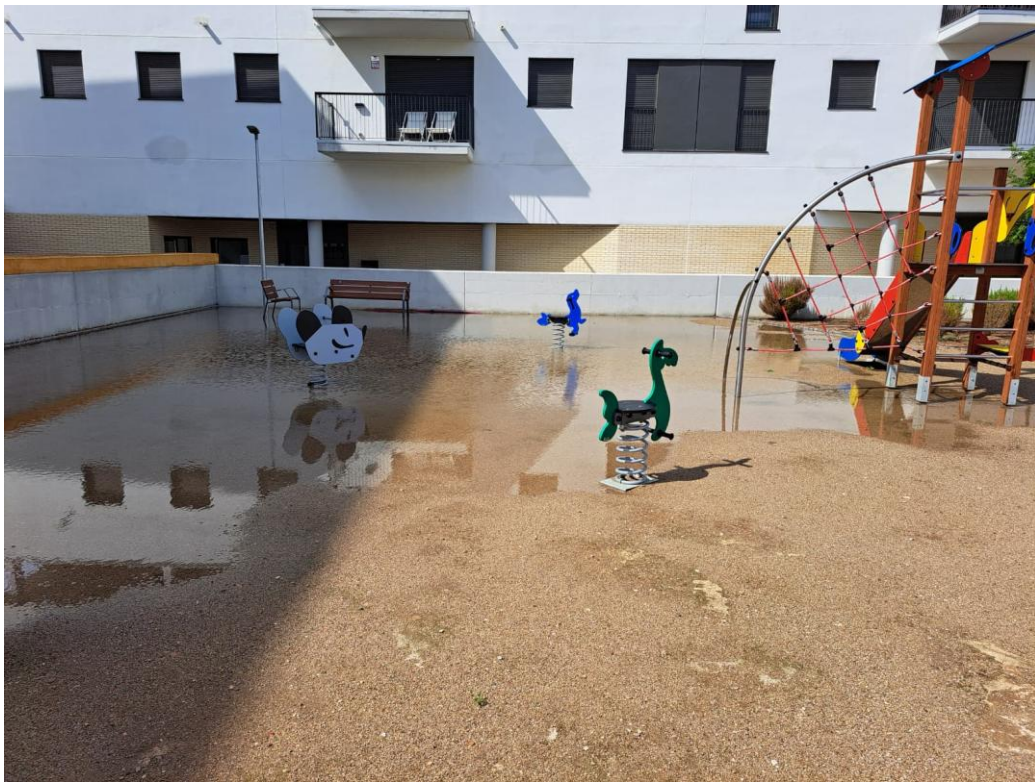
**Las dos canaletas no han servido y se sigue encharcando la zona comunitaria.**

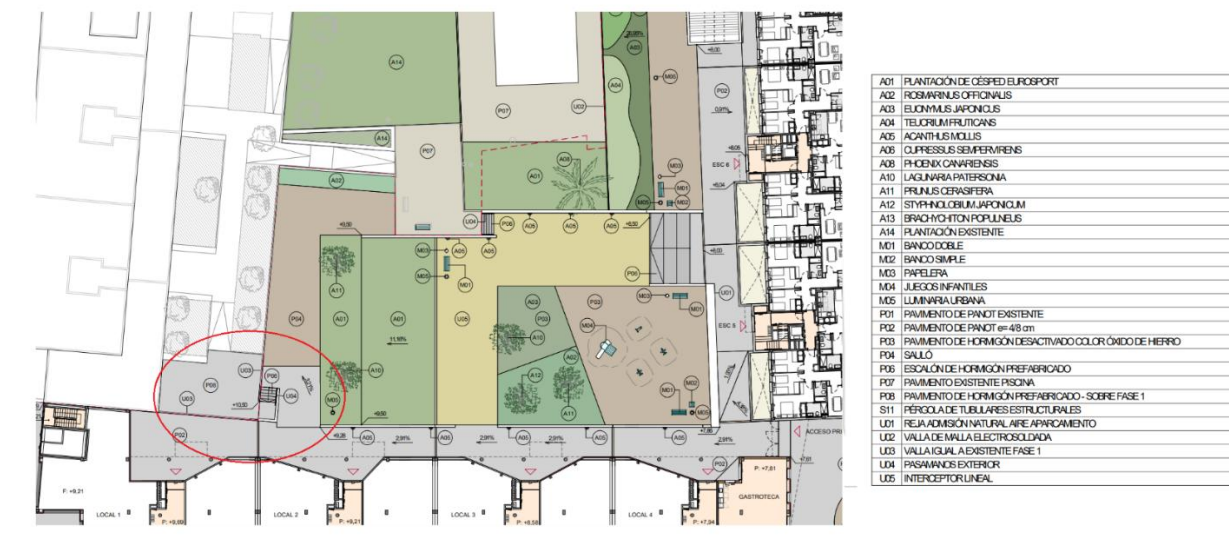
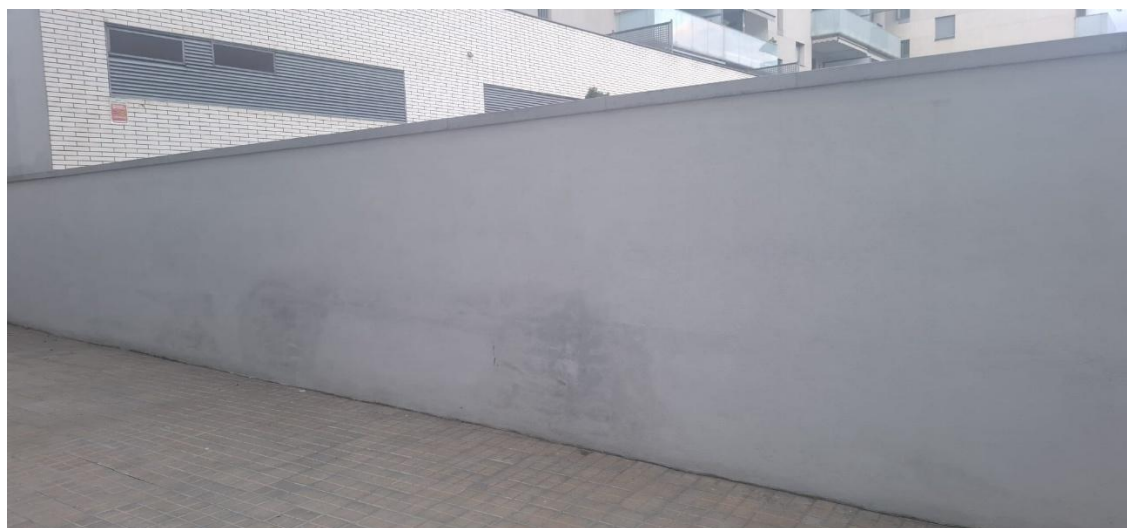
## Escalera y zona inacabada con filtraciones y grietas

**Esta zona no se ha acabado según el proyecto visado que consta en los contratos de compra. Falta P08 (pavimento de hormigón prefabricado sobre la fase 1), La escalera no se ha finalizado y se ha construido de forma deficiente. Además se han provocado daños en el muro y suelo al instalar la valla.**

Asimismo, dejar ese espacio como una obra inacabada no se integra el conjunto/complejo, provoca un daño estético con un perjuicio para los pisos cercanos (malas vistas, estancamiento de aguas y olores, etc..).

Destacar que en ningún momento se nos advirtió cuando compramos las viviendas que se entregaría esta zona con este acabado (ni en el contrato, ni en el proyecto, ni en los Renders, ni en el punto de venta).

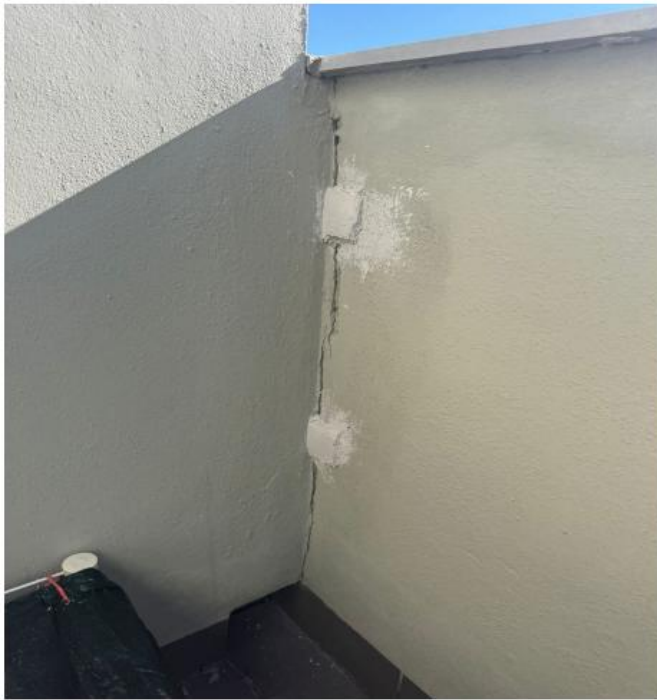
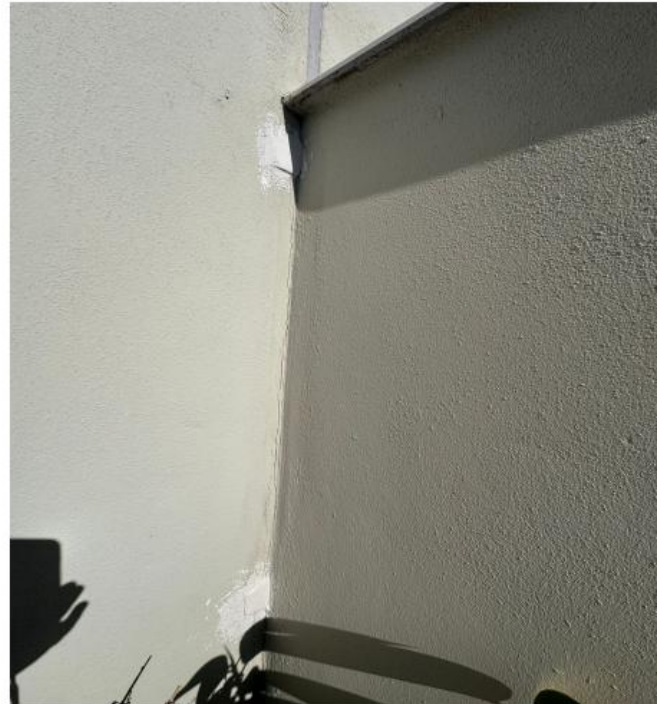
**Ubicaciones:** Marta mata, 8 - ESC 5 4ºA ( se colocan fisurometros y testigos de yeso para controlar su evolución )

FECHA 01.07.26 GRIETA ESCALERA 5, 4ºA: La grieta ha crecido y el testigo de yeso se ha roto

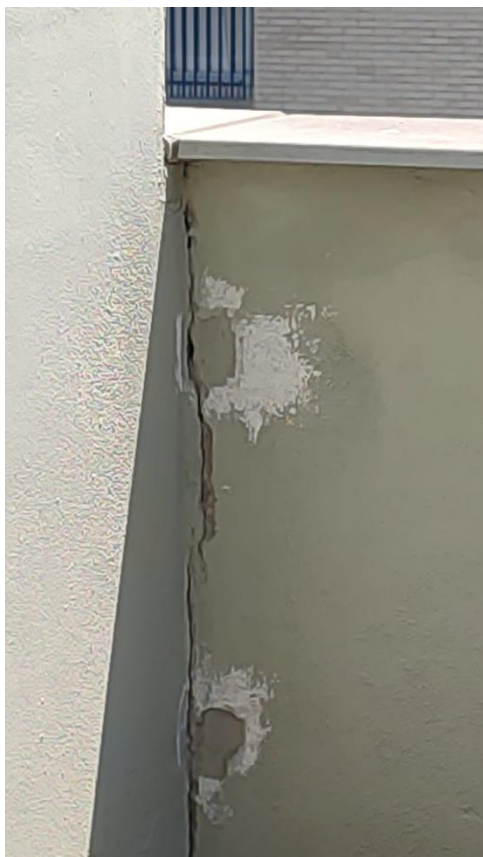
FECHA 07.02.26 FISURA ESCALERA 7 1ºA
