# DEFICIENCIAS RELEVANTES

## CP. AMAK CALAFELL

Reportaje fotográfico a 22 de septiembre del 2026

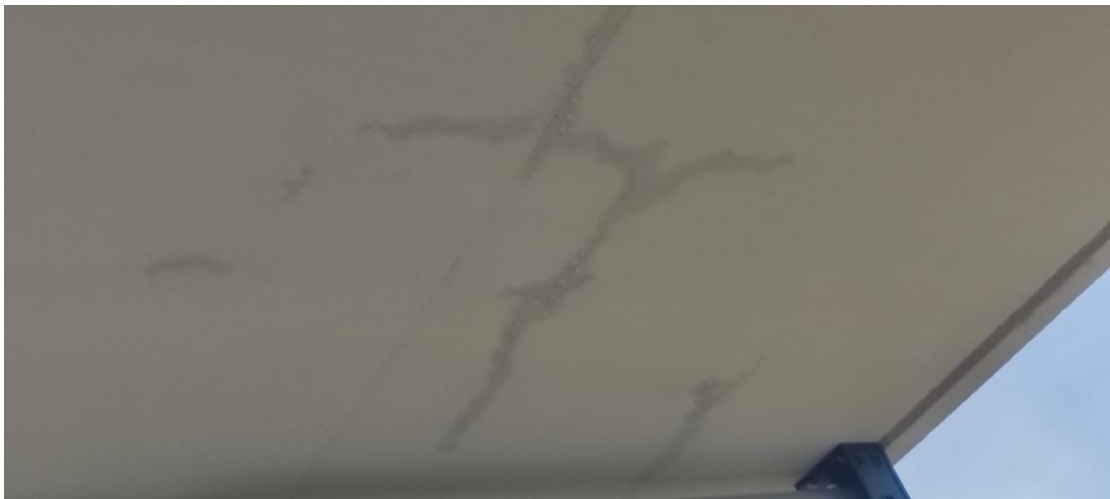
Techo terraza bloque 24 2A

## **Goteras y filtraciones en los balcones de 23 viviendas**
