# DEFICIENCIAS RELEVANTES

## CP. AMAK CALAFELL

Reportaje fotográfico a 22 de septiembre del 2026

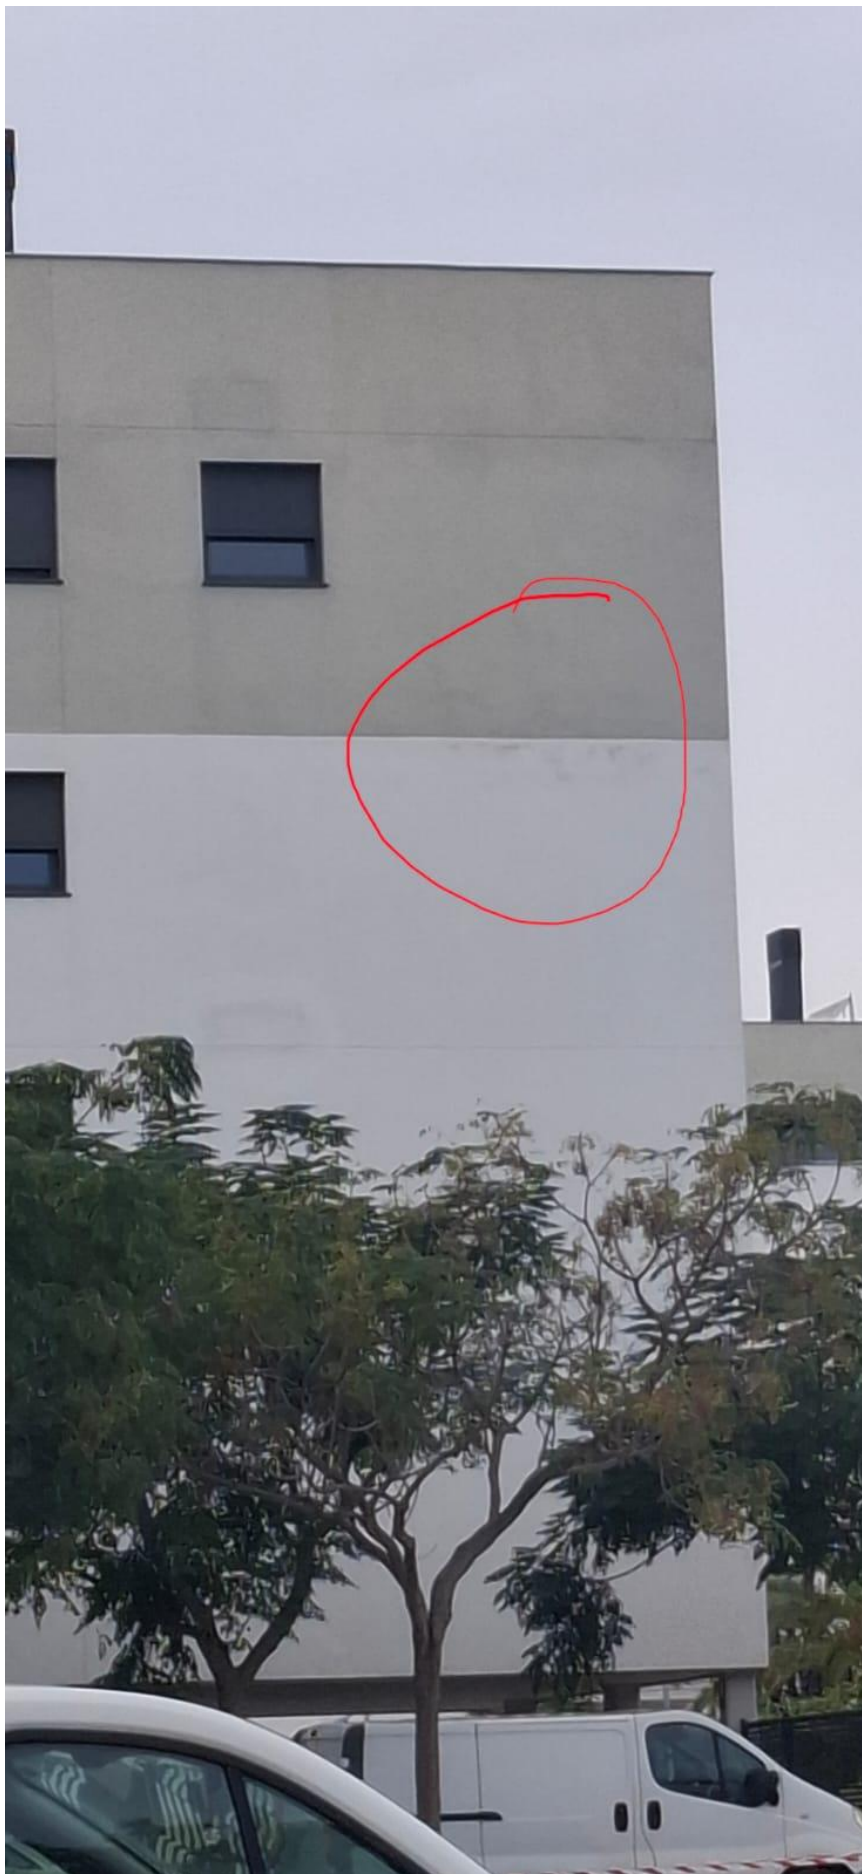
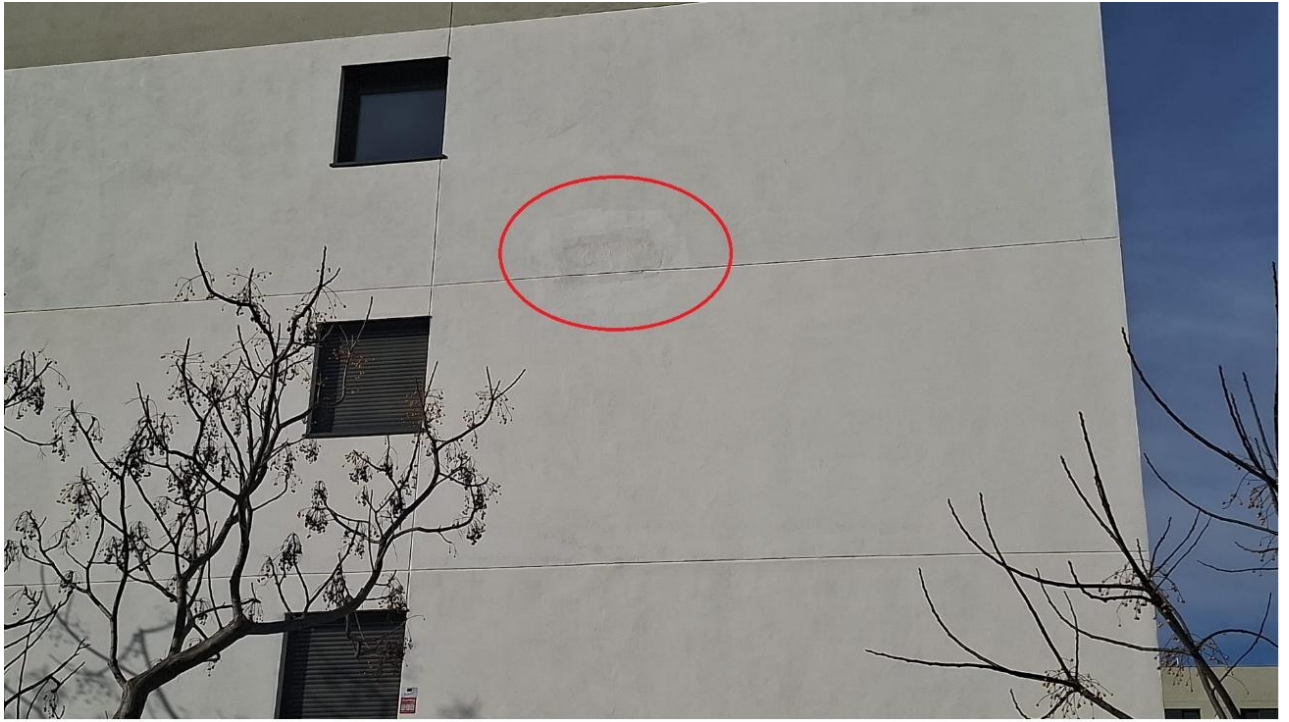
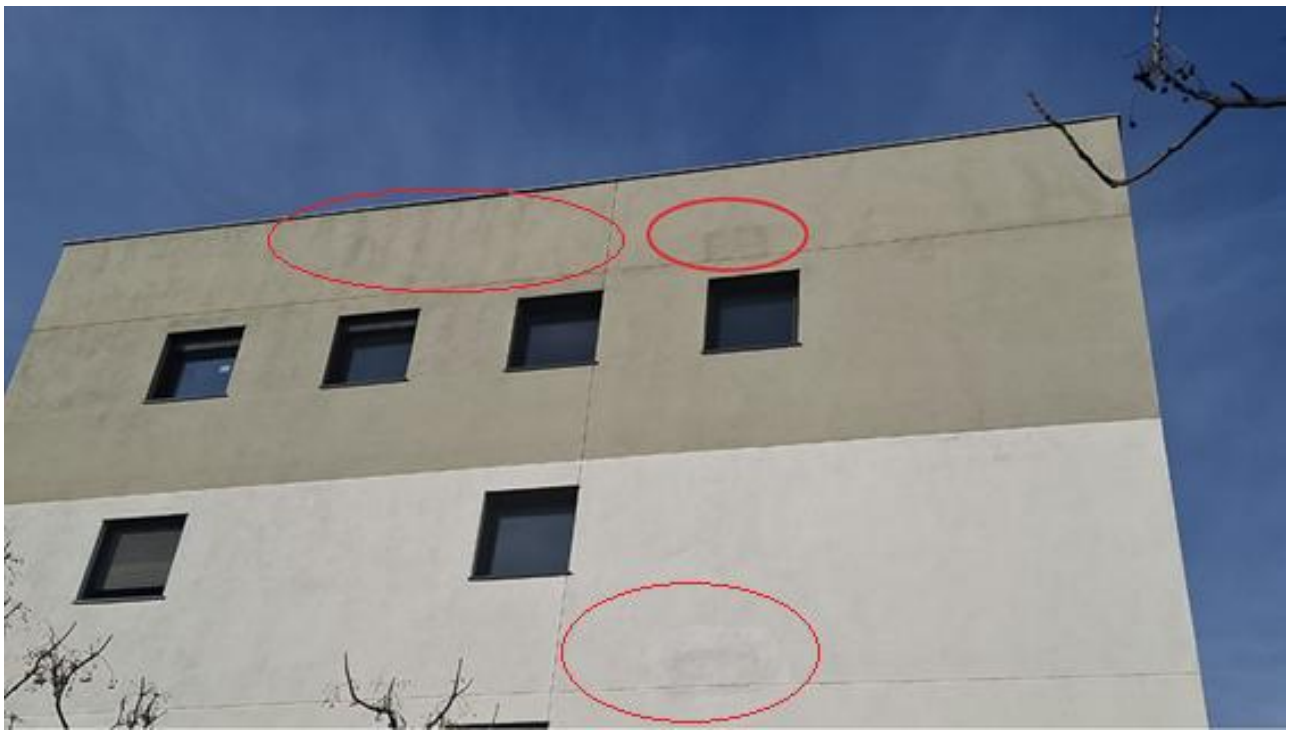
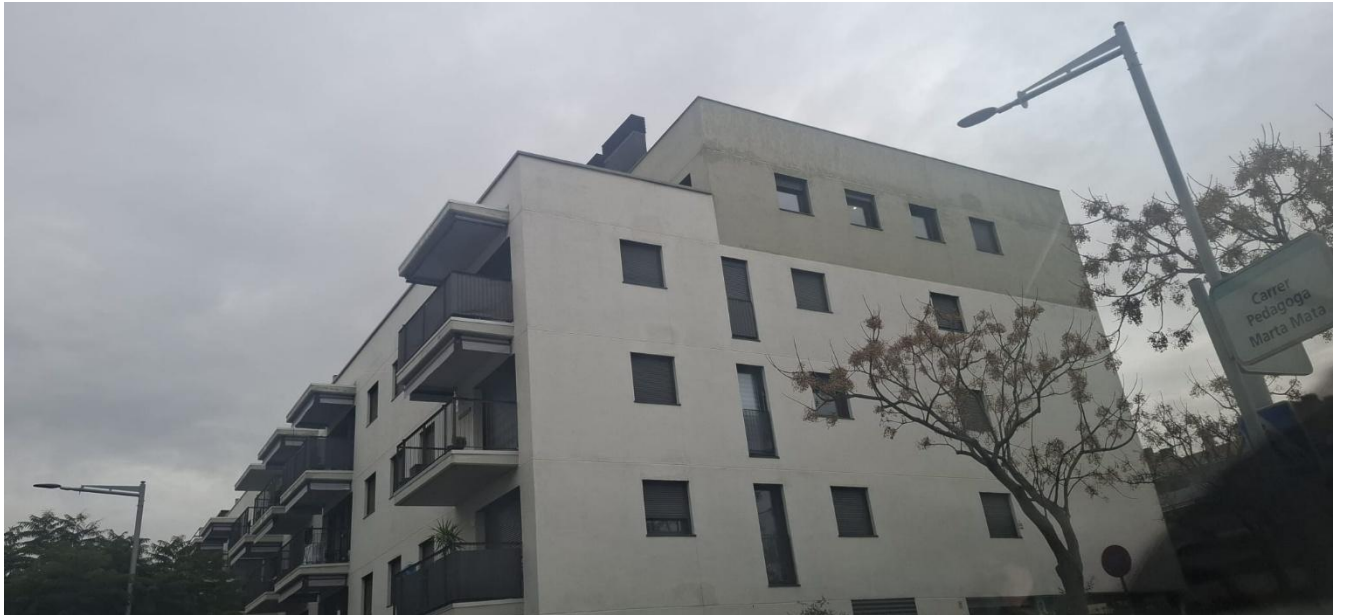
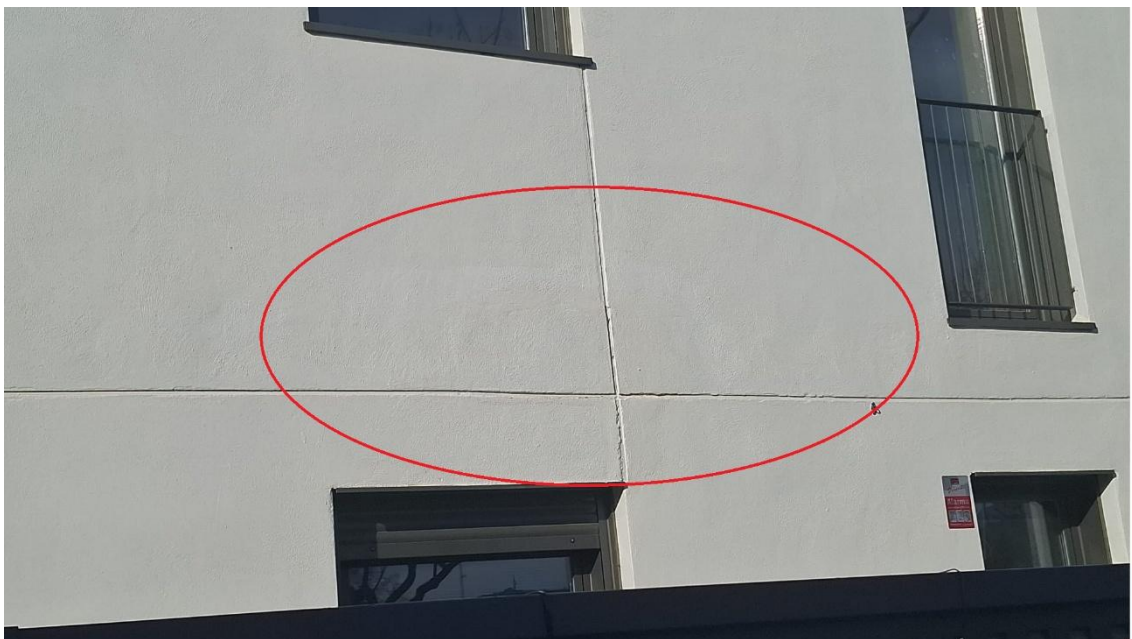
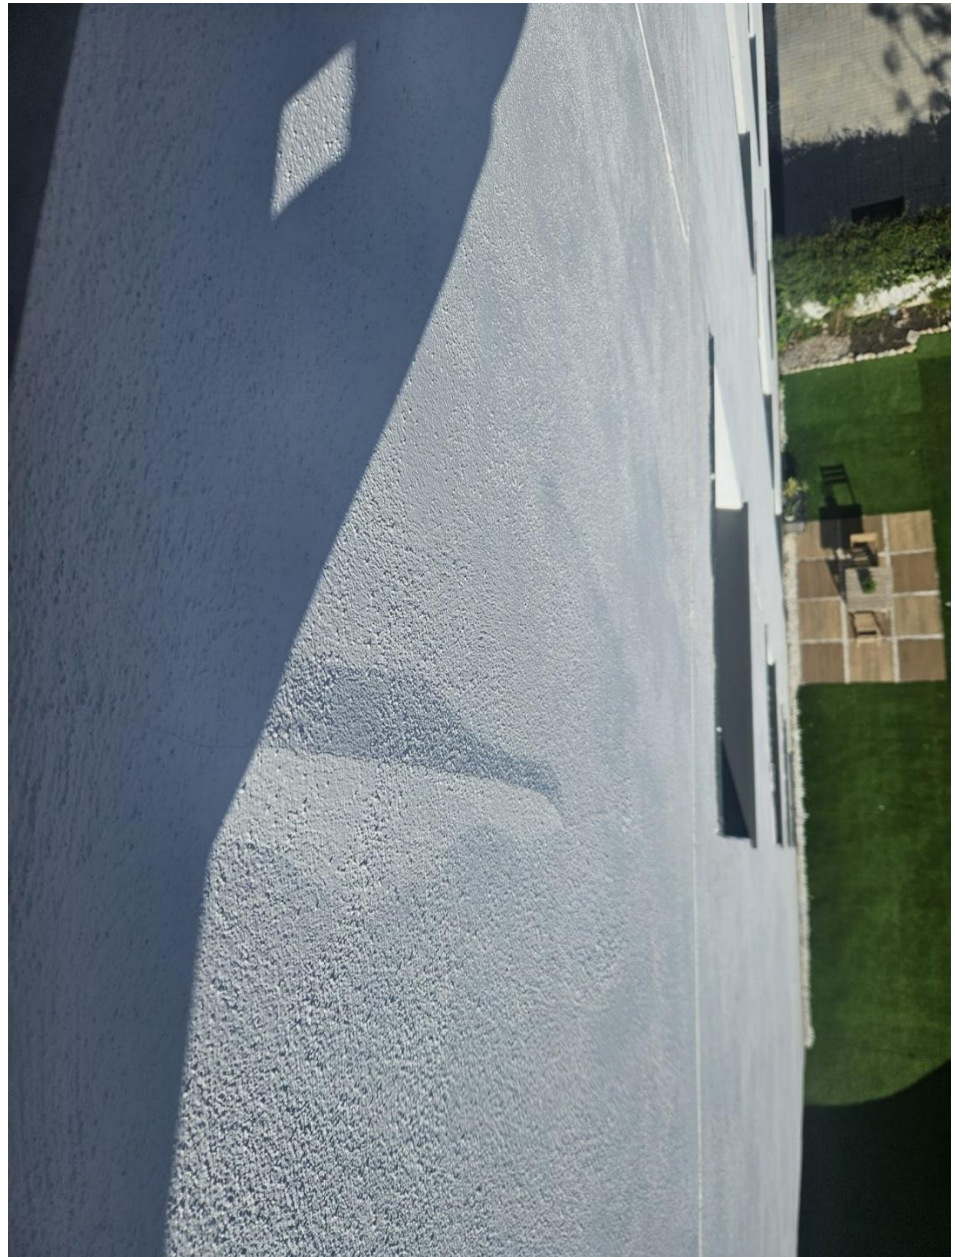
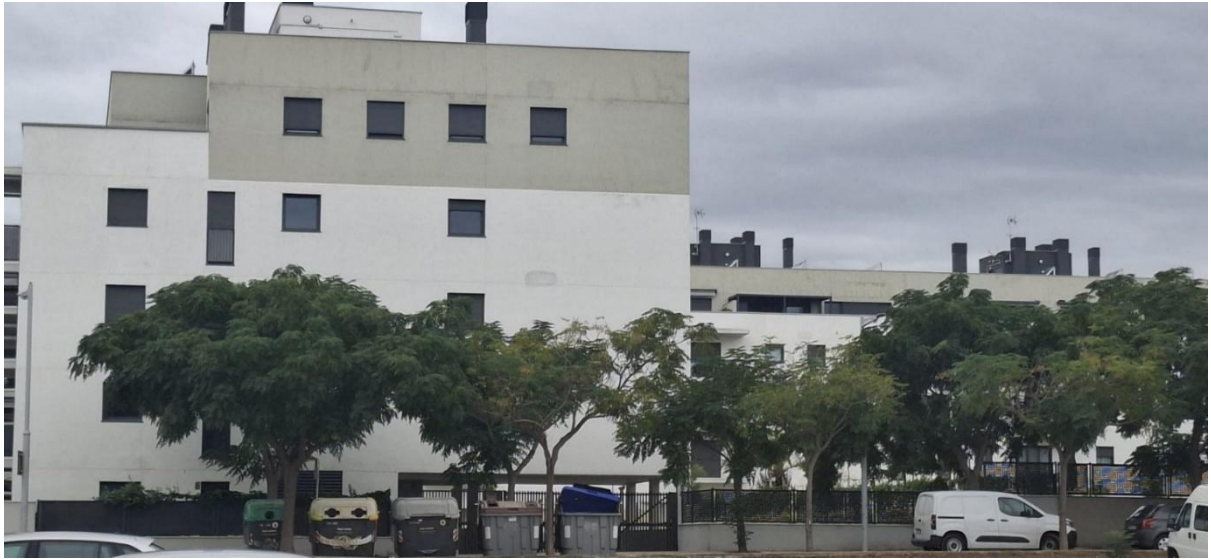
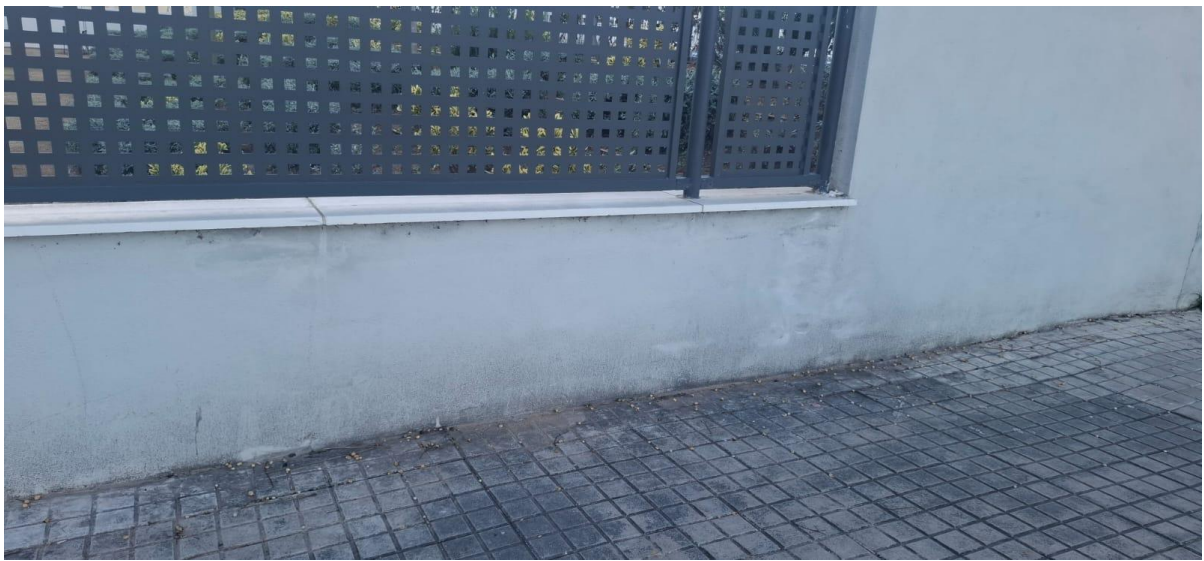
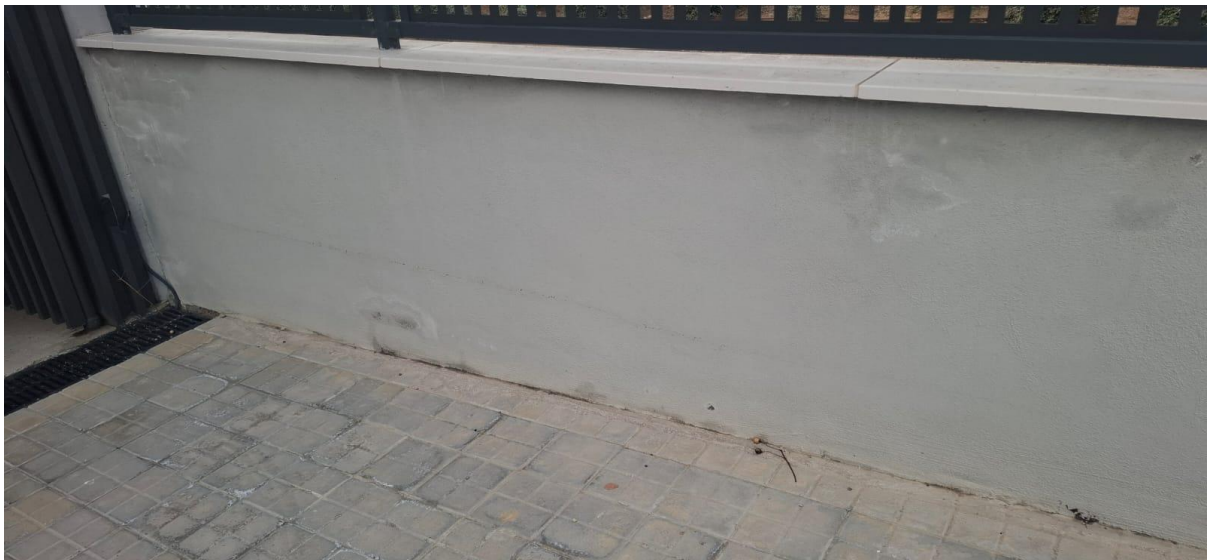
Fachada exterior C/Gegants Pere i Carme

## **Deficientes acabados en el rebozado y pintado de las fachadas con multitud de parches evidentes a simple vista.**

**Marcas visibles del anclaje de los andamios verticales**

**Problemas de adherencia y abombamientos en almenos cuatro puntos.**
