# DEFICIENCIAS RELEVANTES

## CP. AMAK CALAFELL

Reportaje fotográfico a 22 de septiembre del 2026

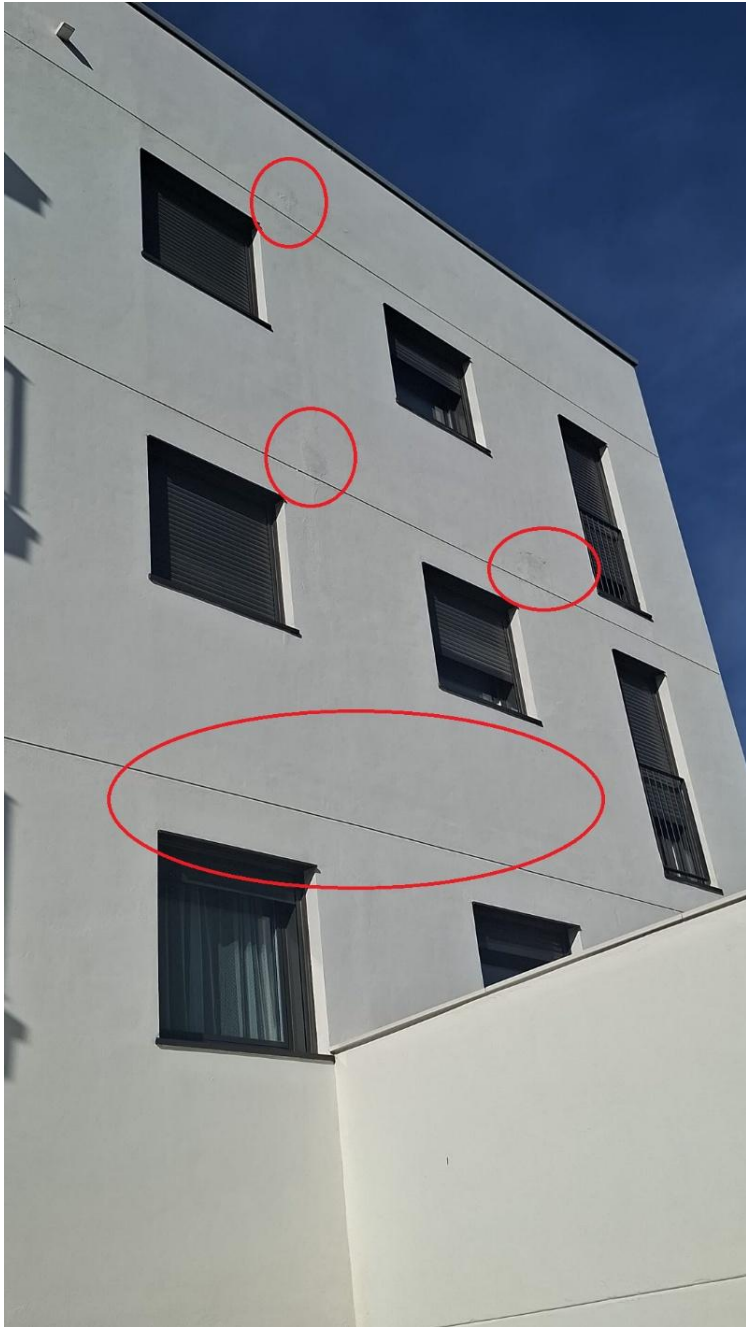
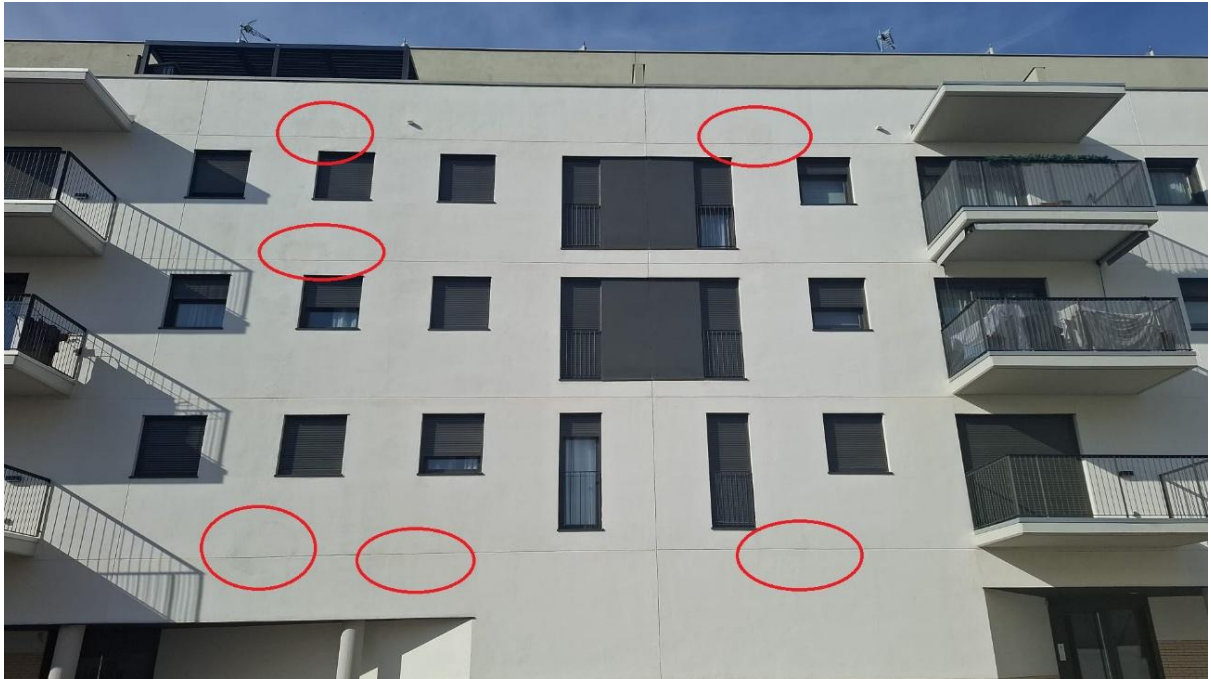
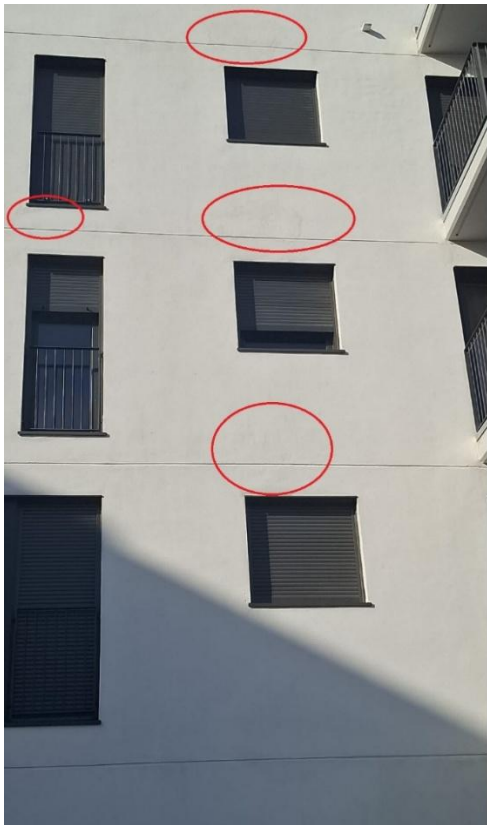
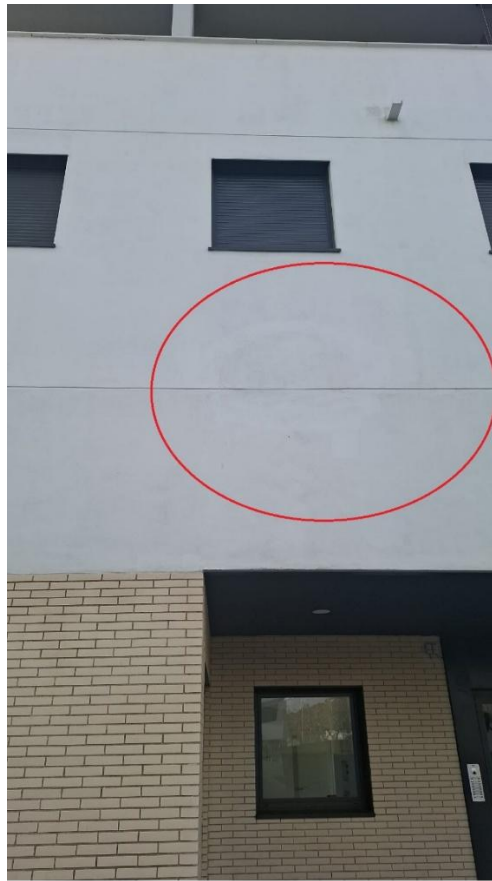
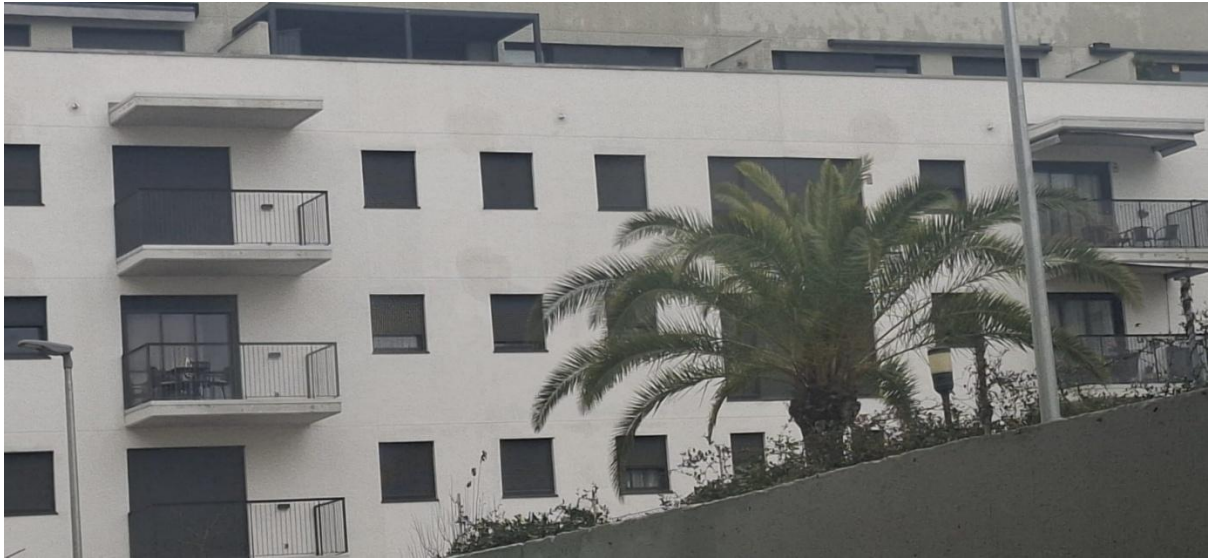
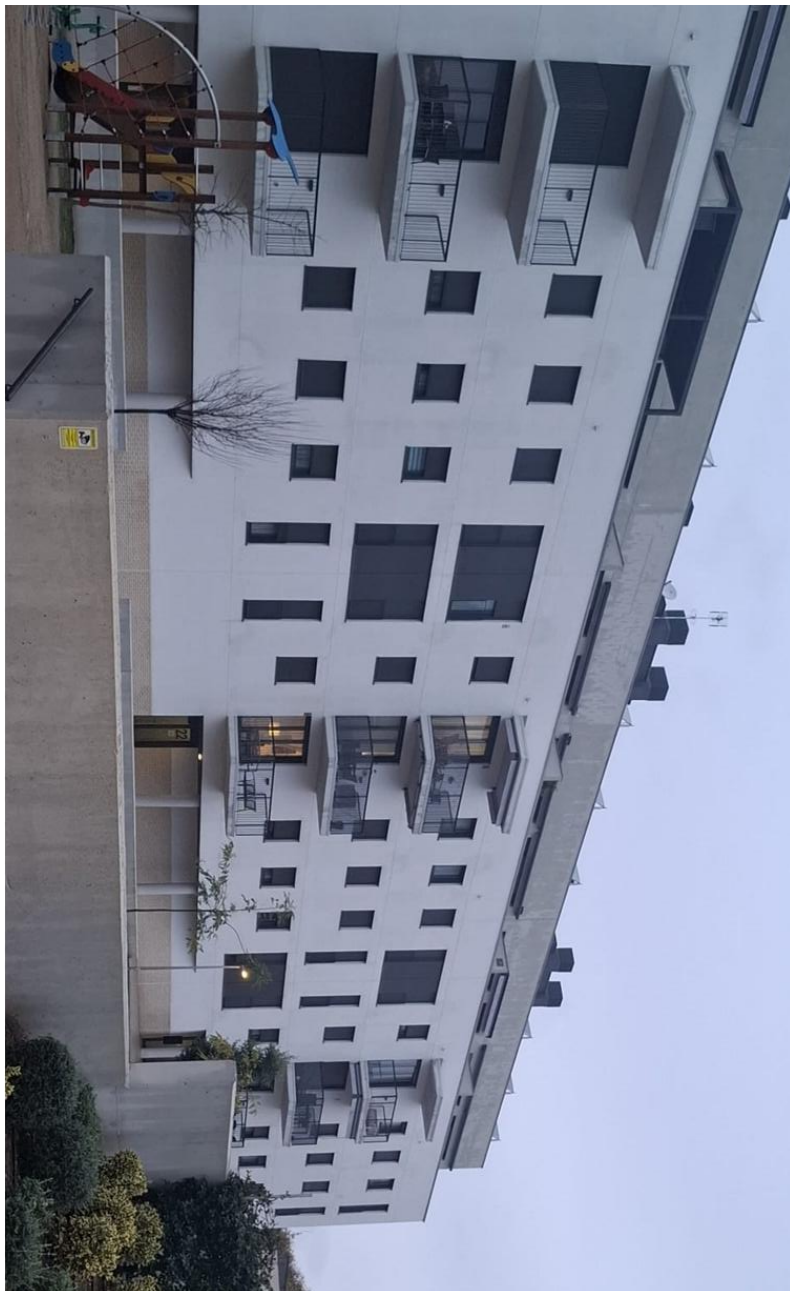
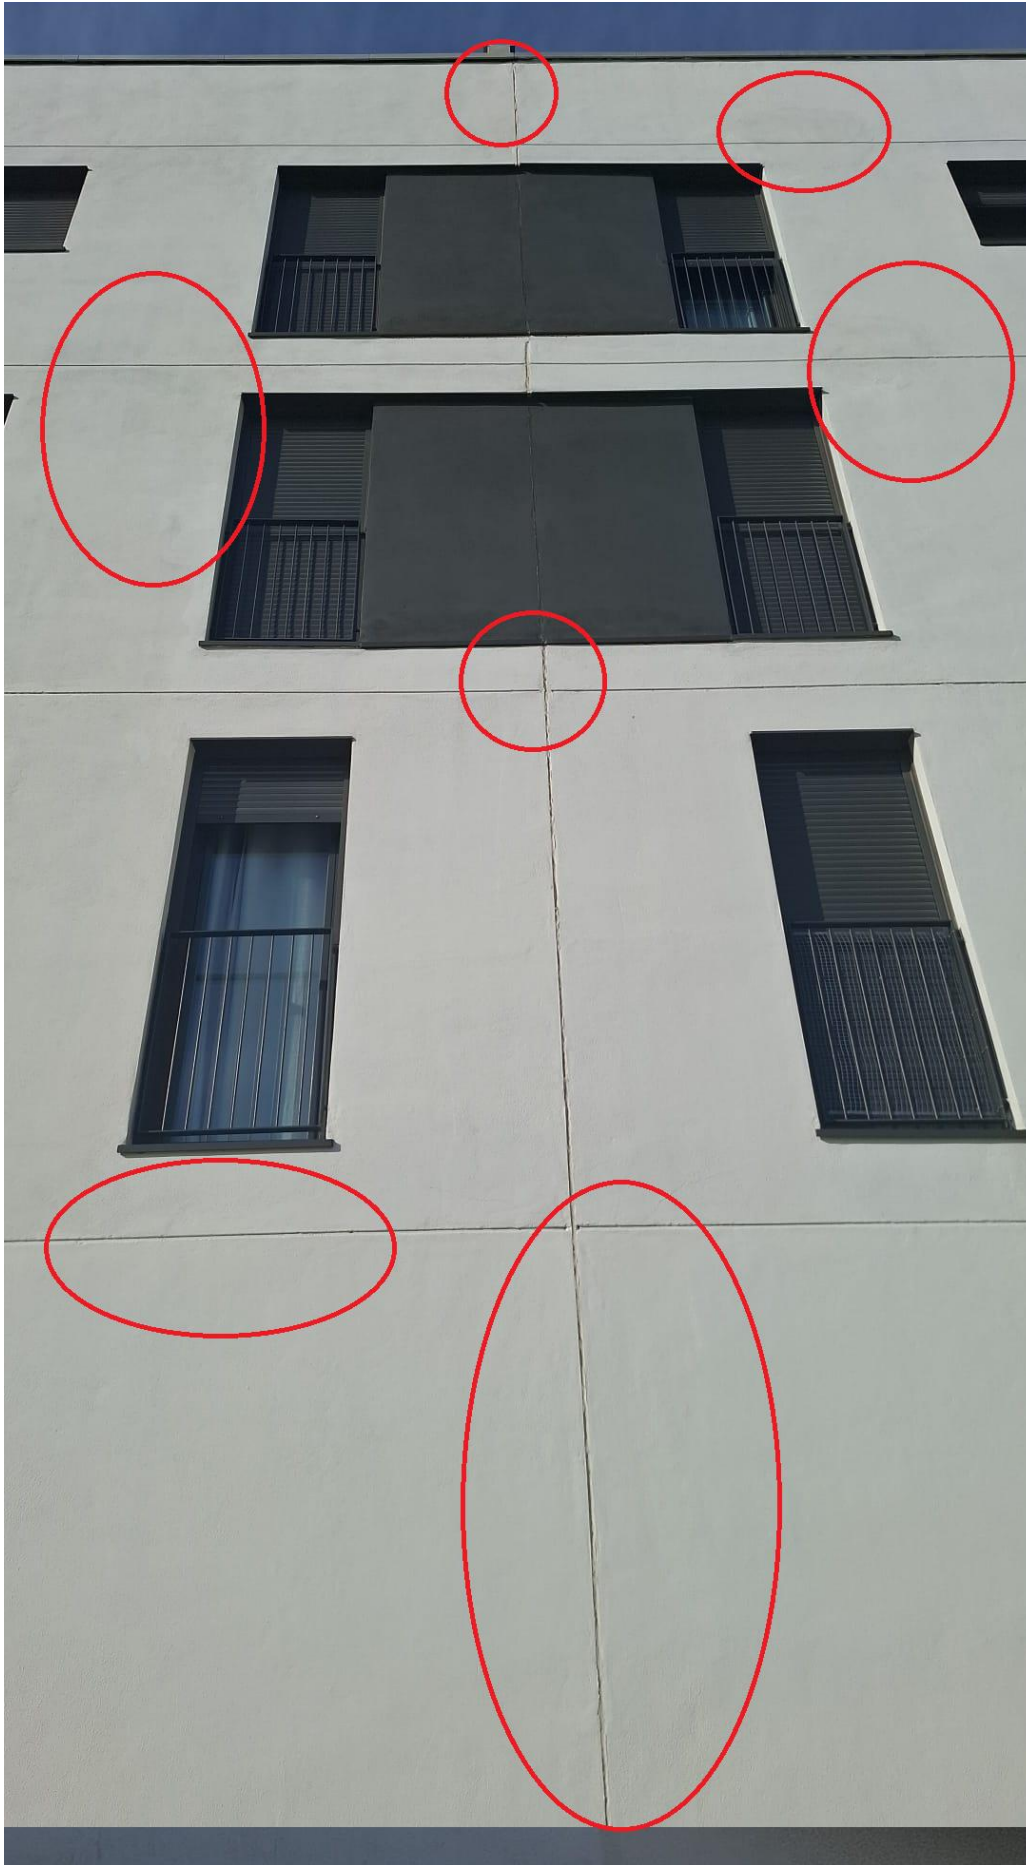
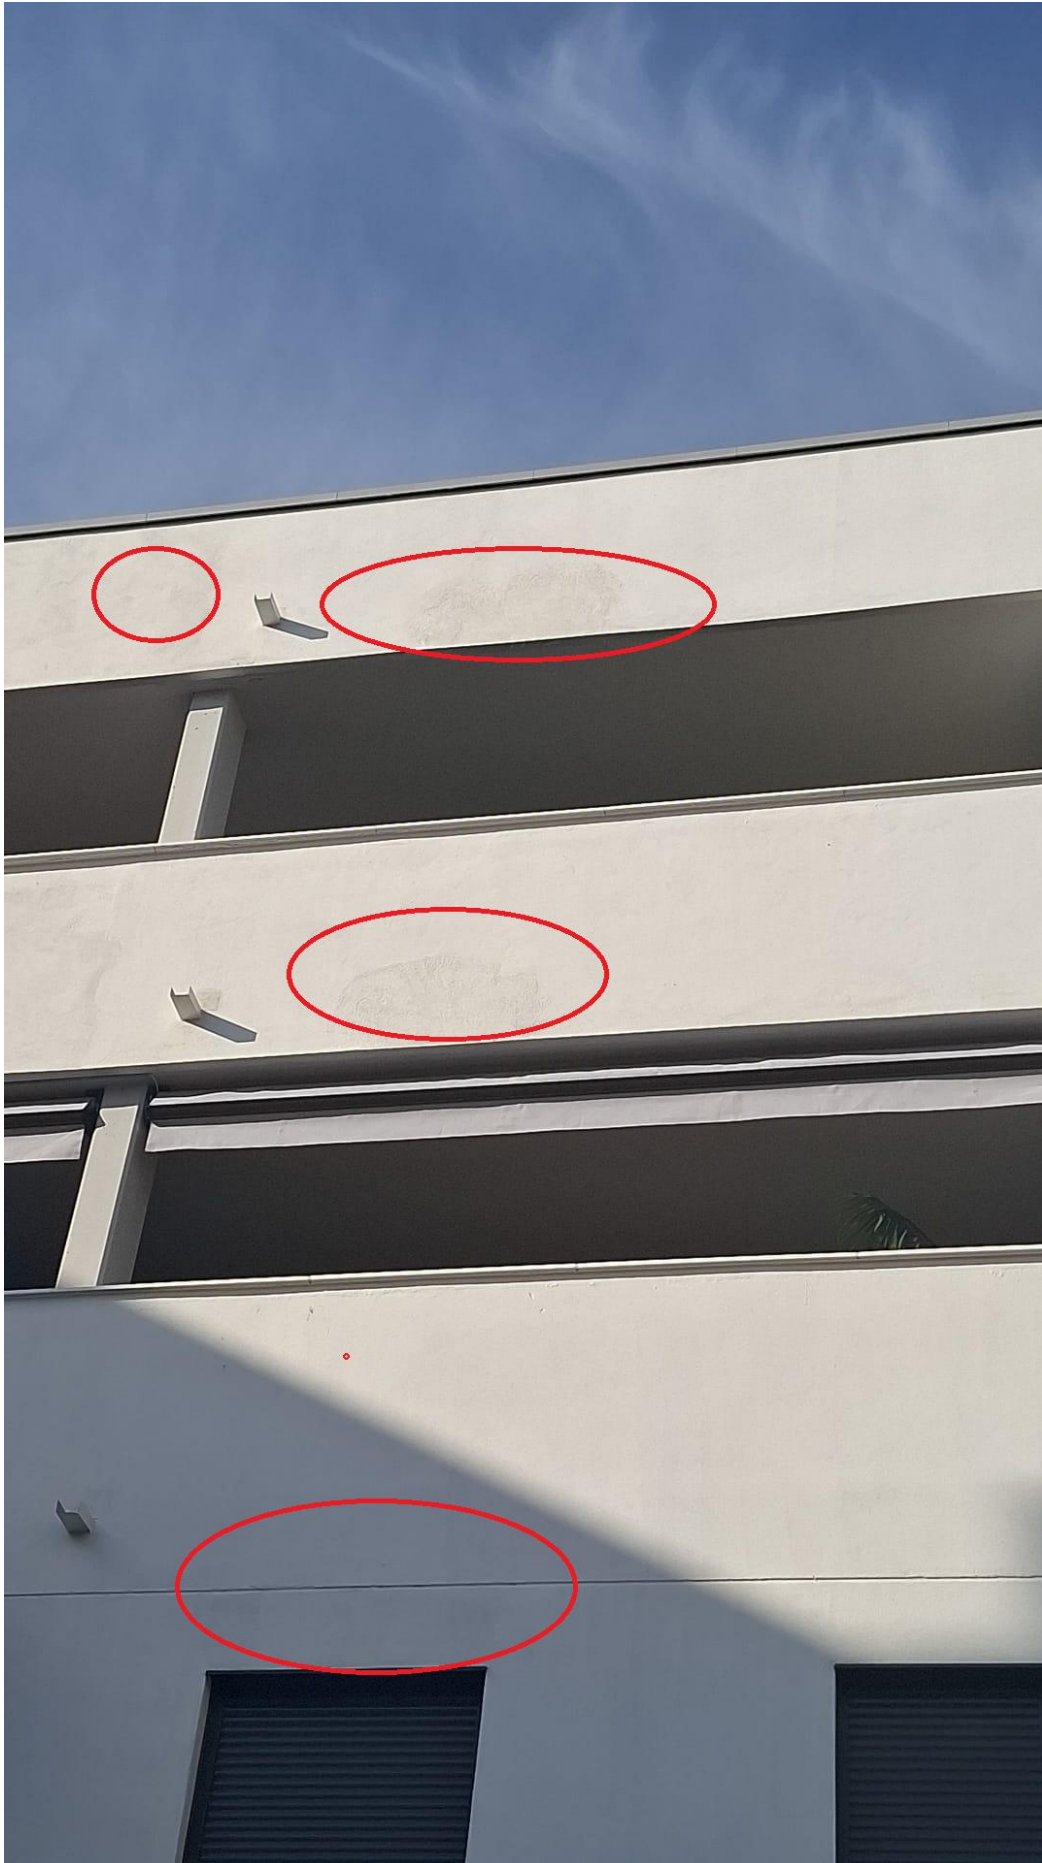
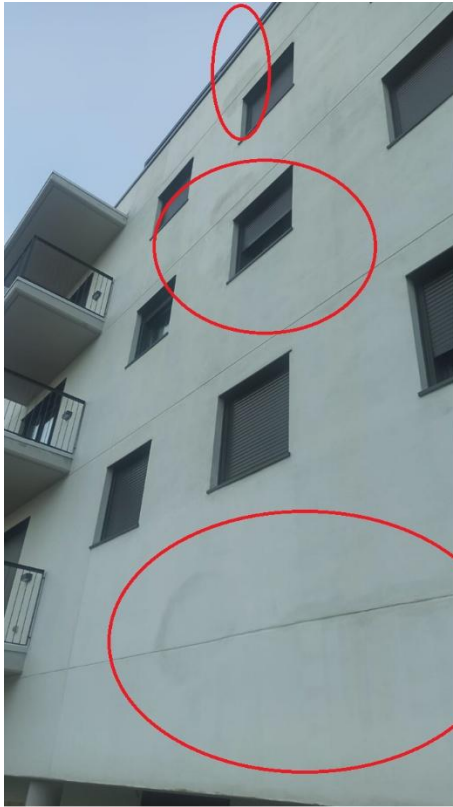
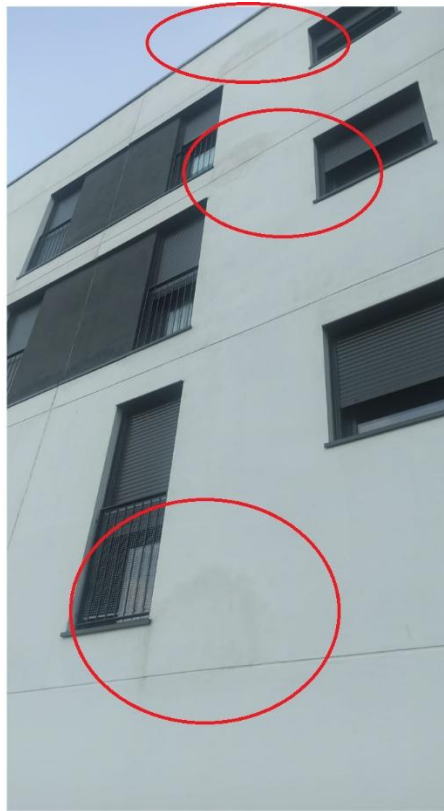
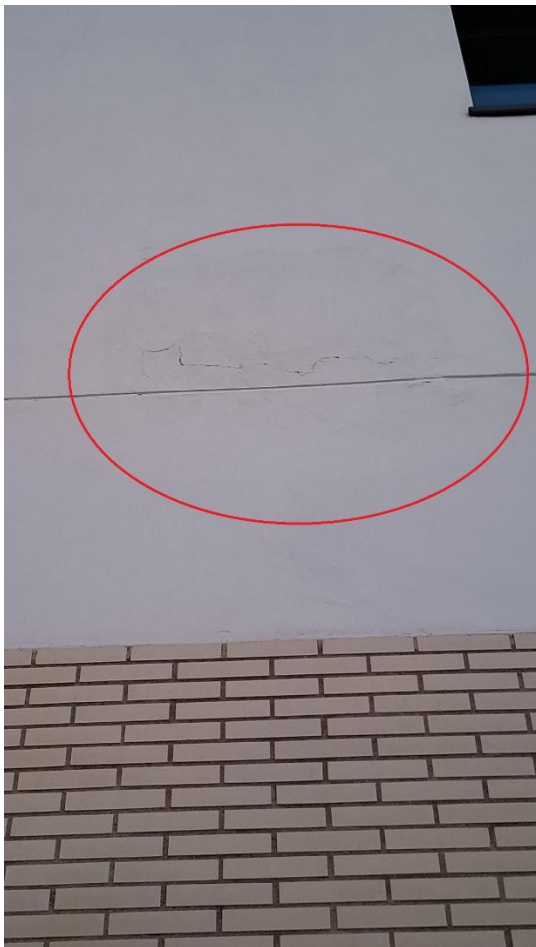
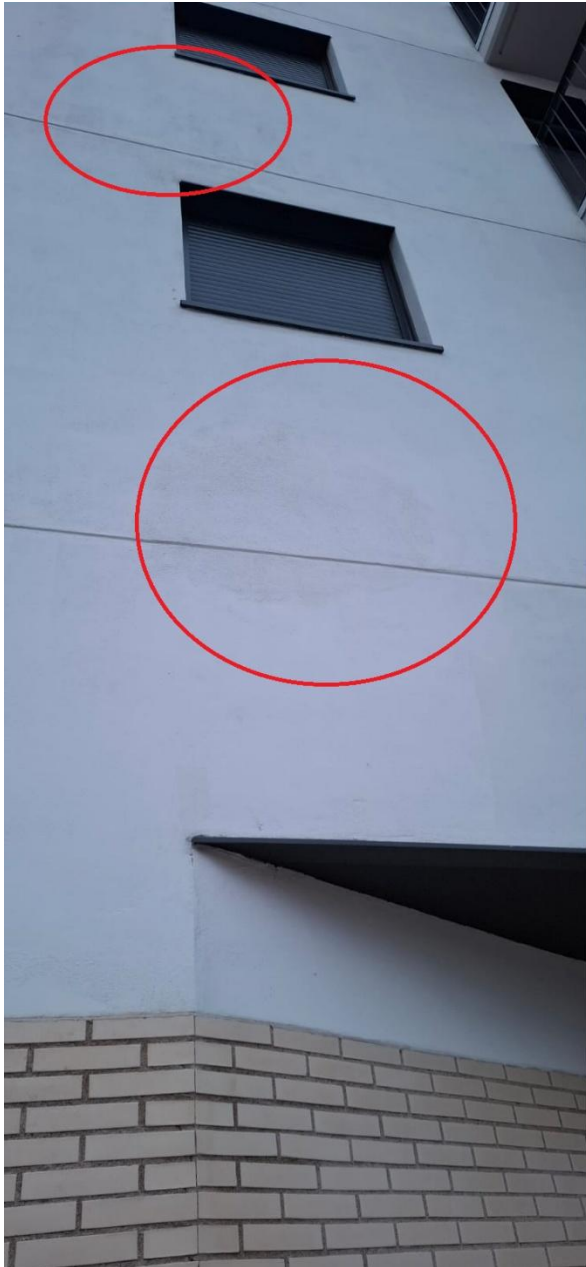
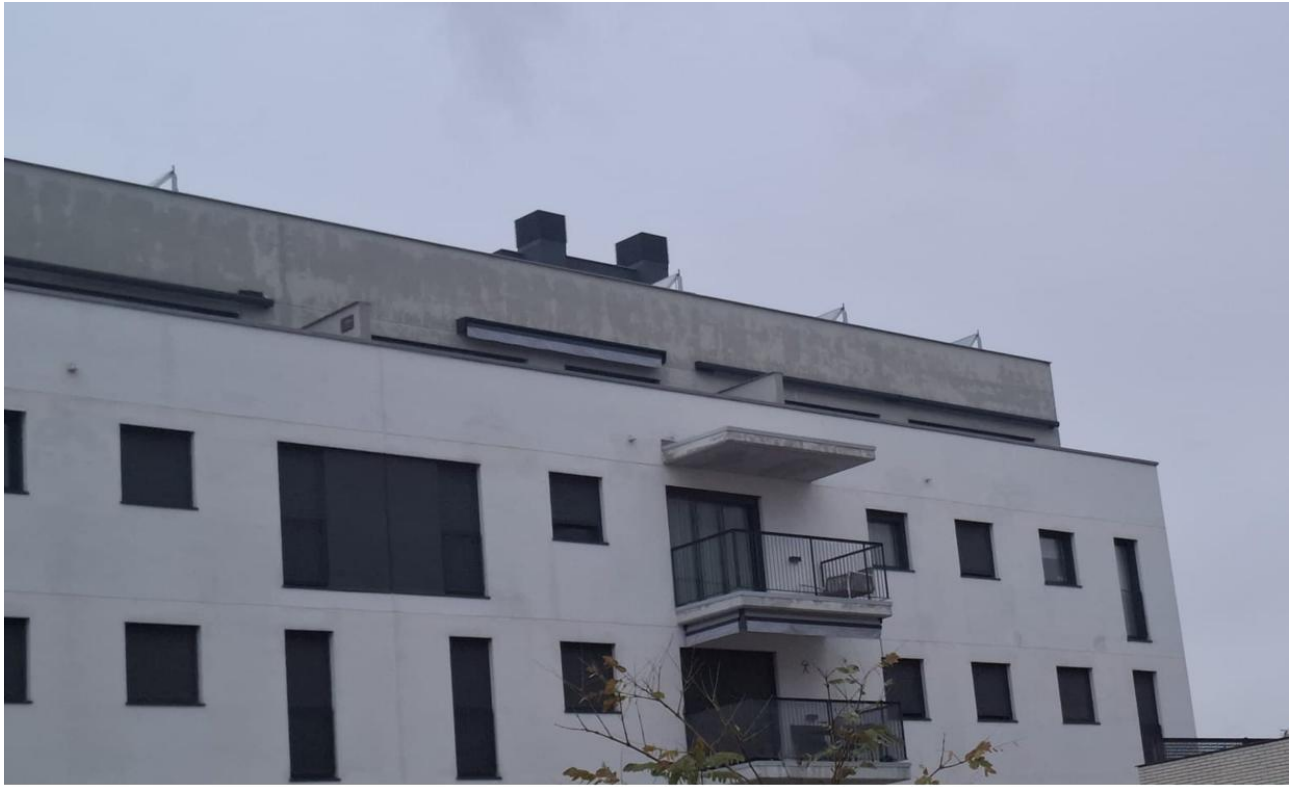
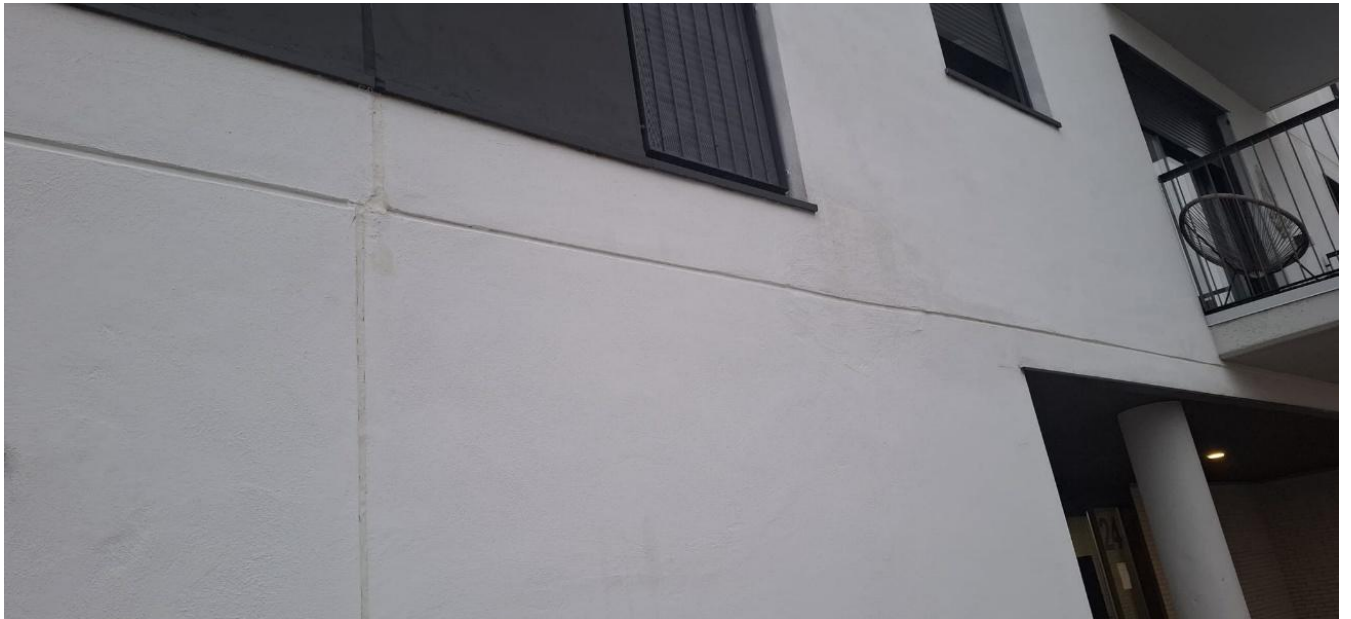
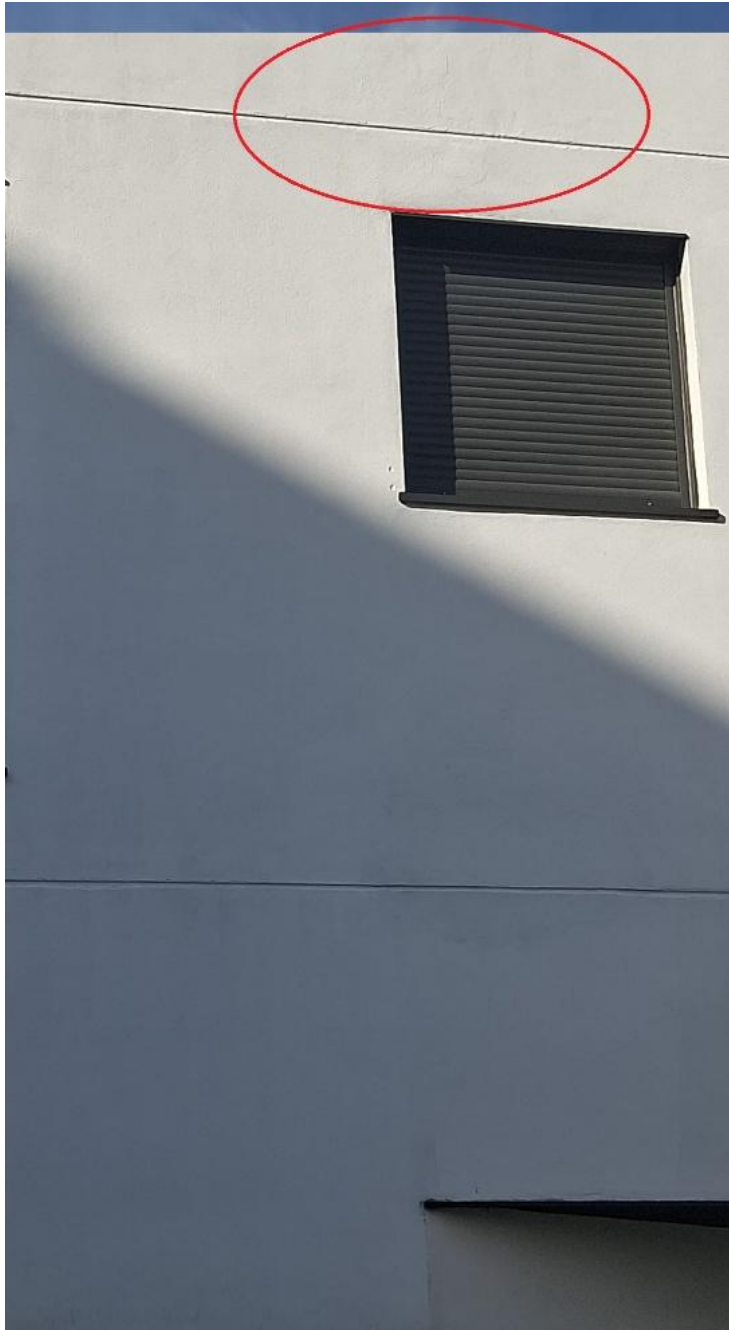
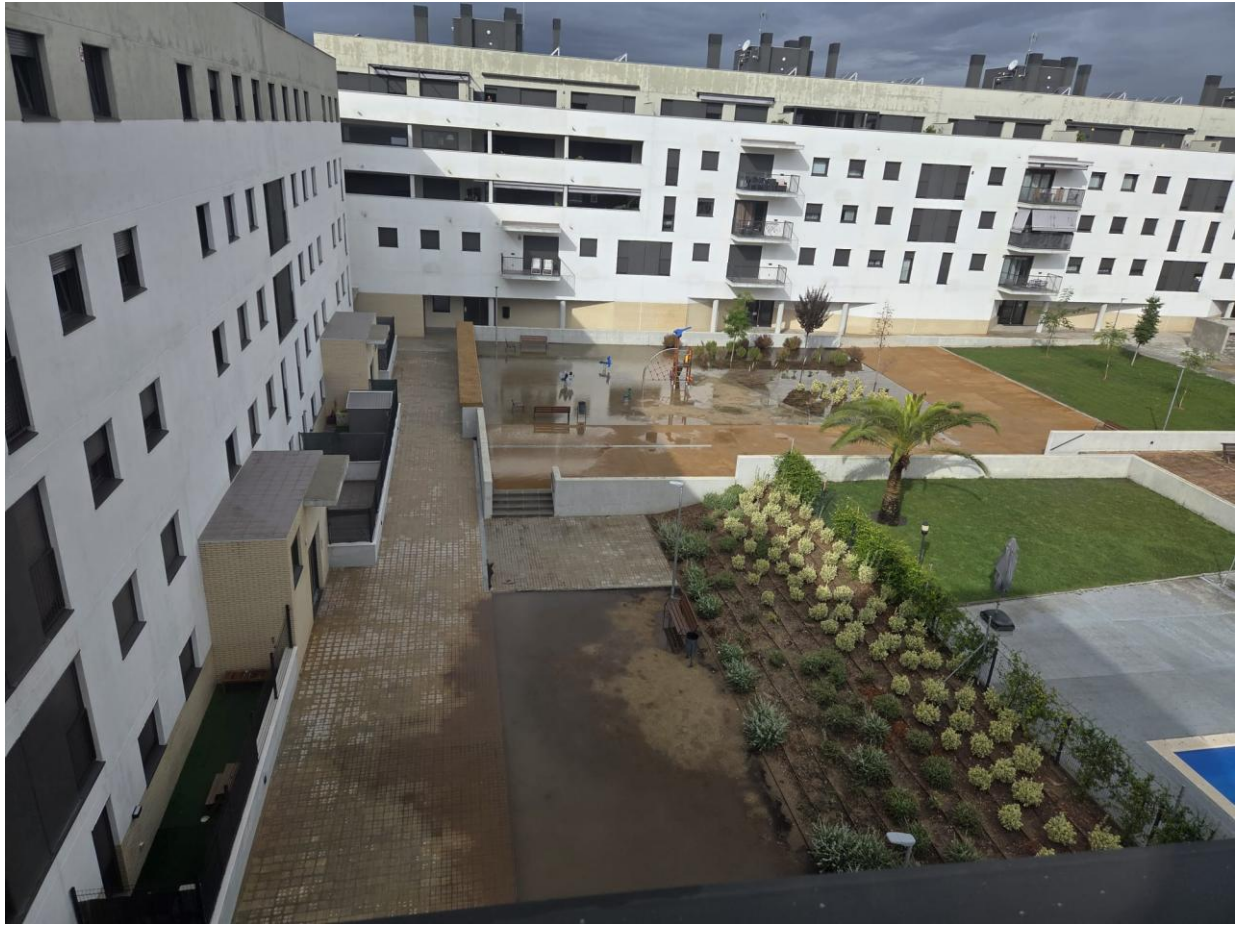
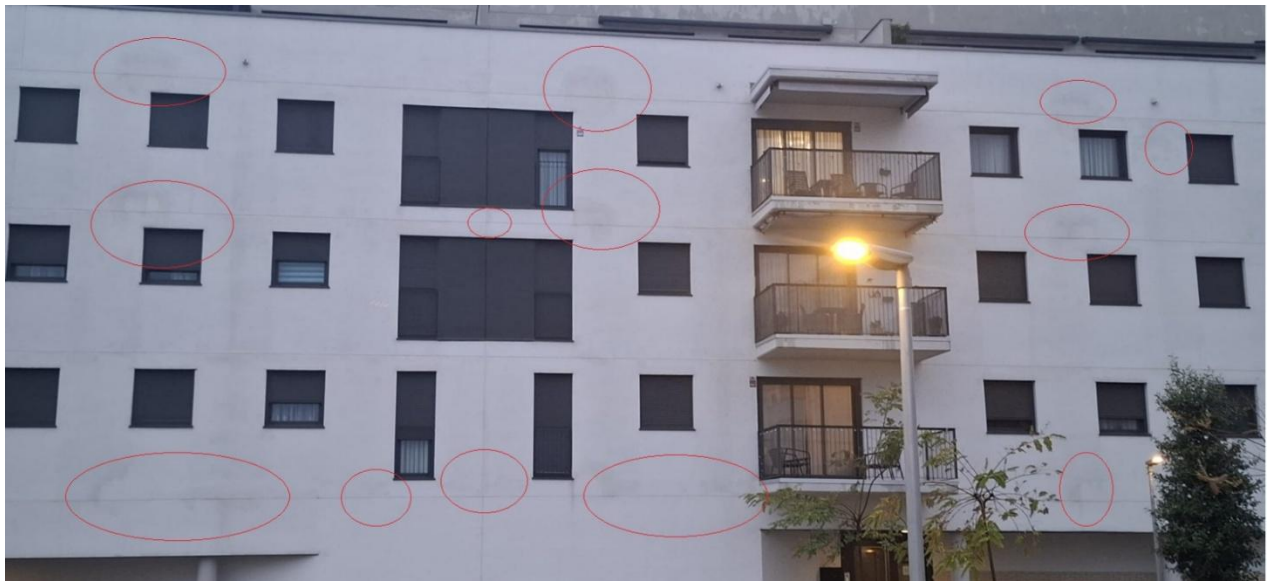
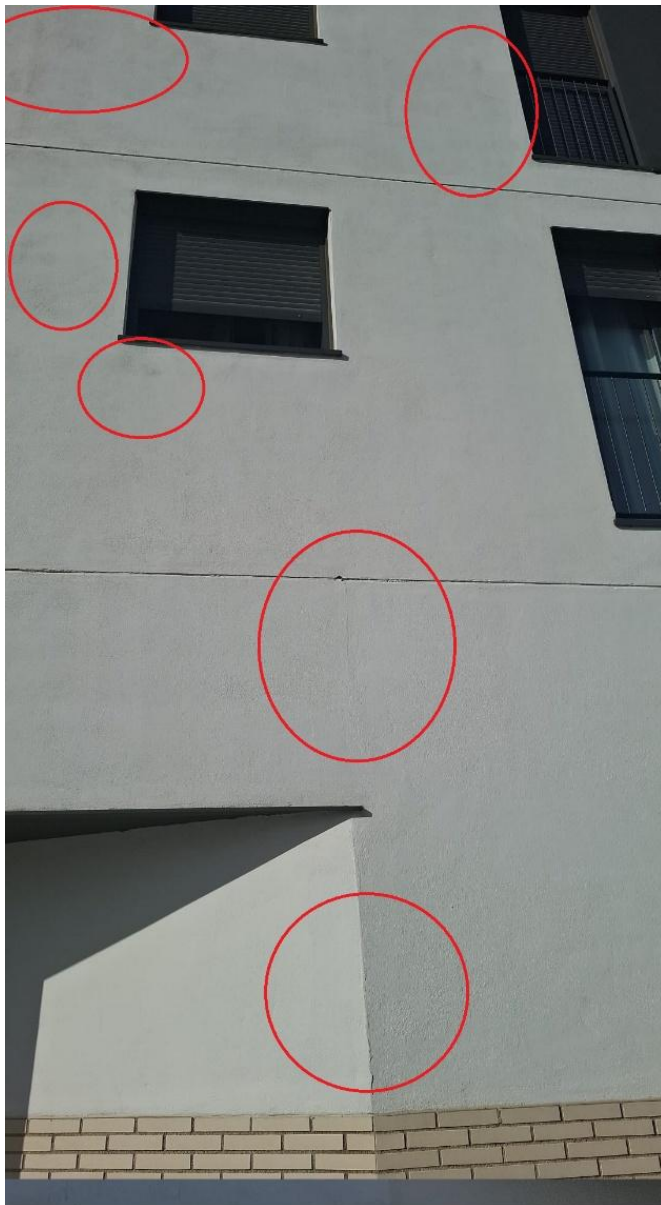
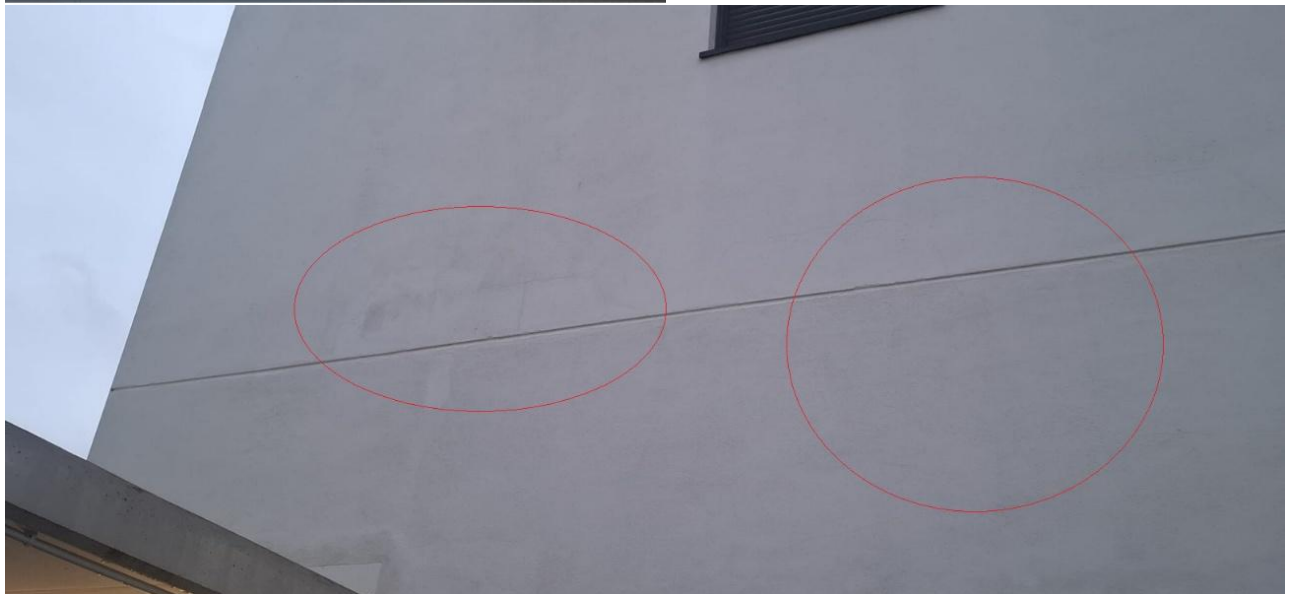
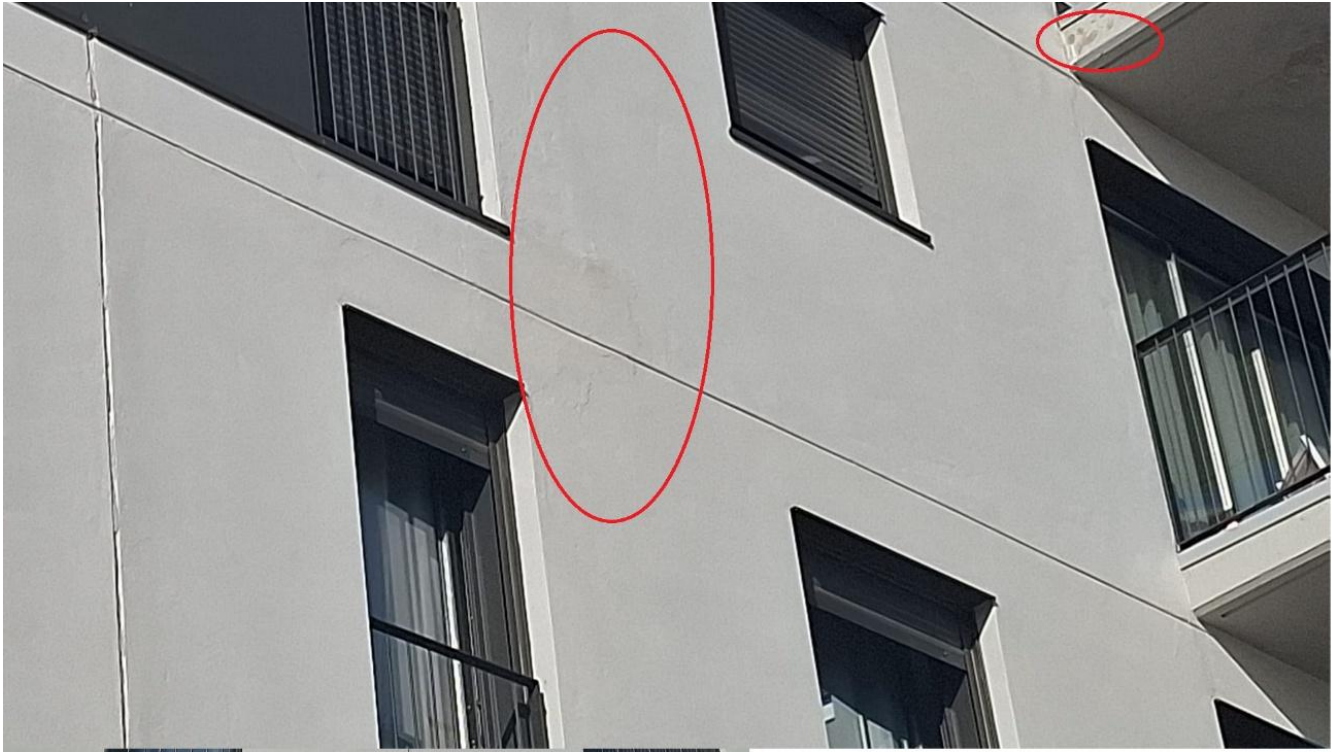
## **Deficientes acabados en el rebozado y pintado de las fachadas con multitud de parches evidentes a simple vista.**
