# DEFICIENCIAS RELEVANTES

## CP. AMAK CALAFELL

Reportaje fotográfico a 22 de septiembre del 2026

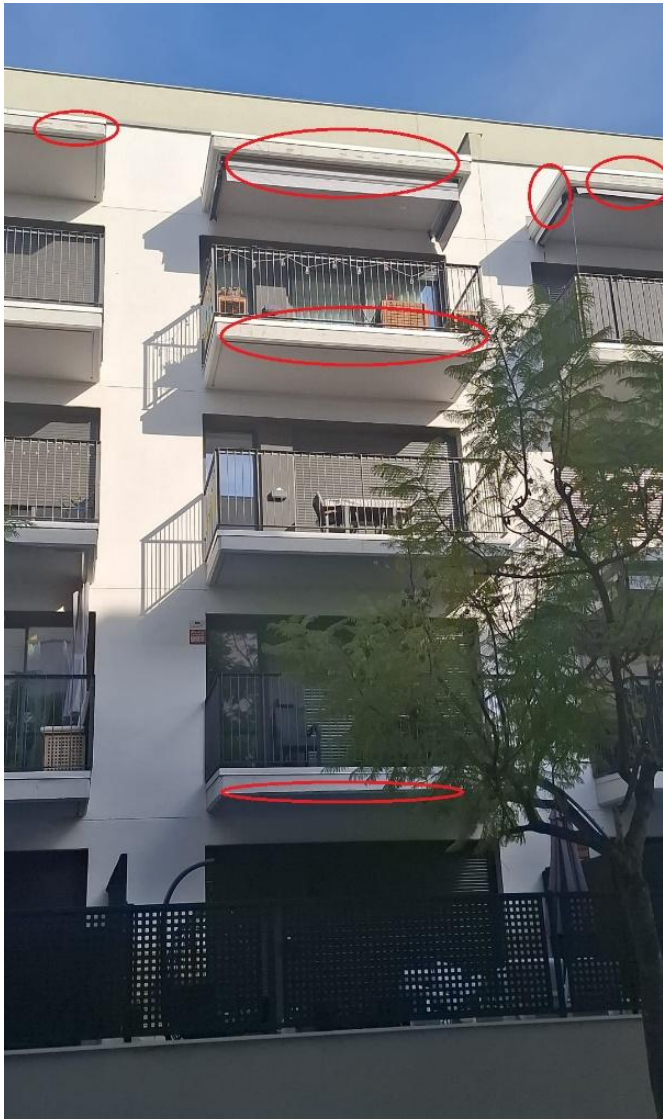
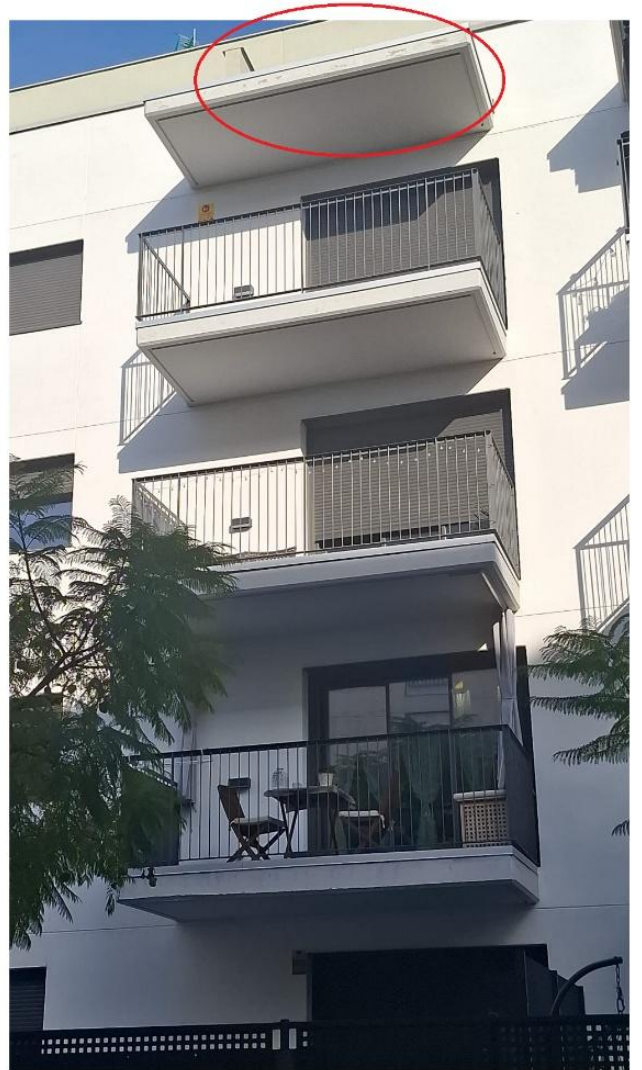
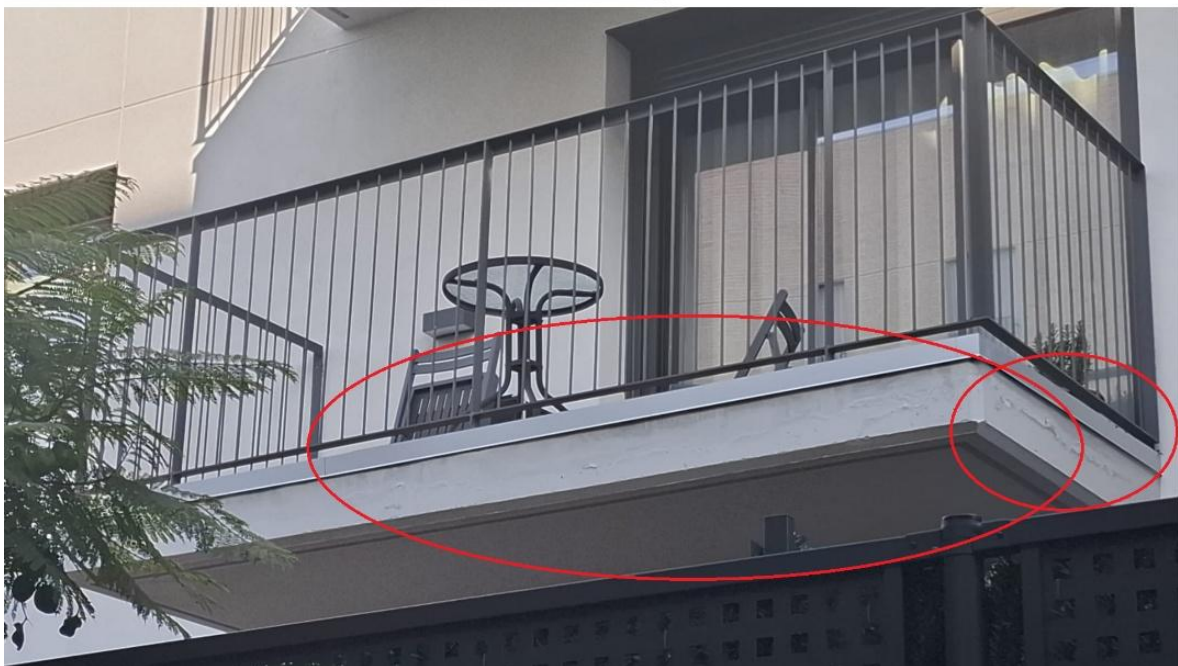
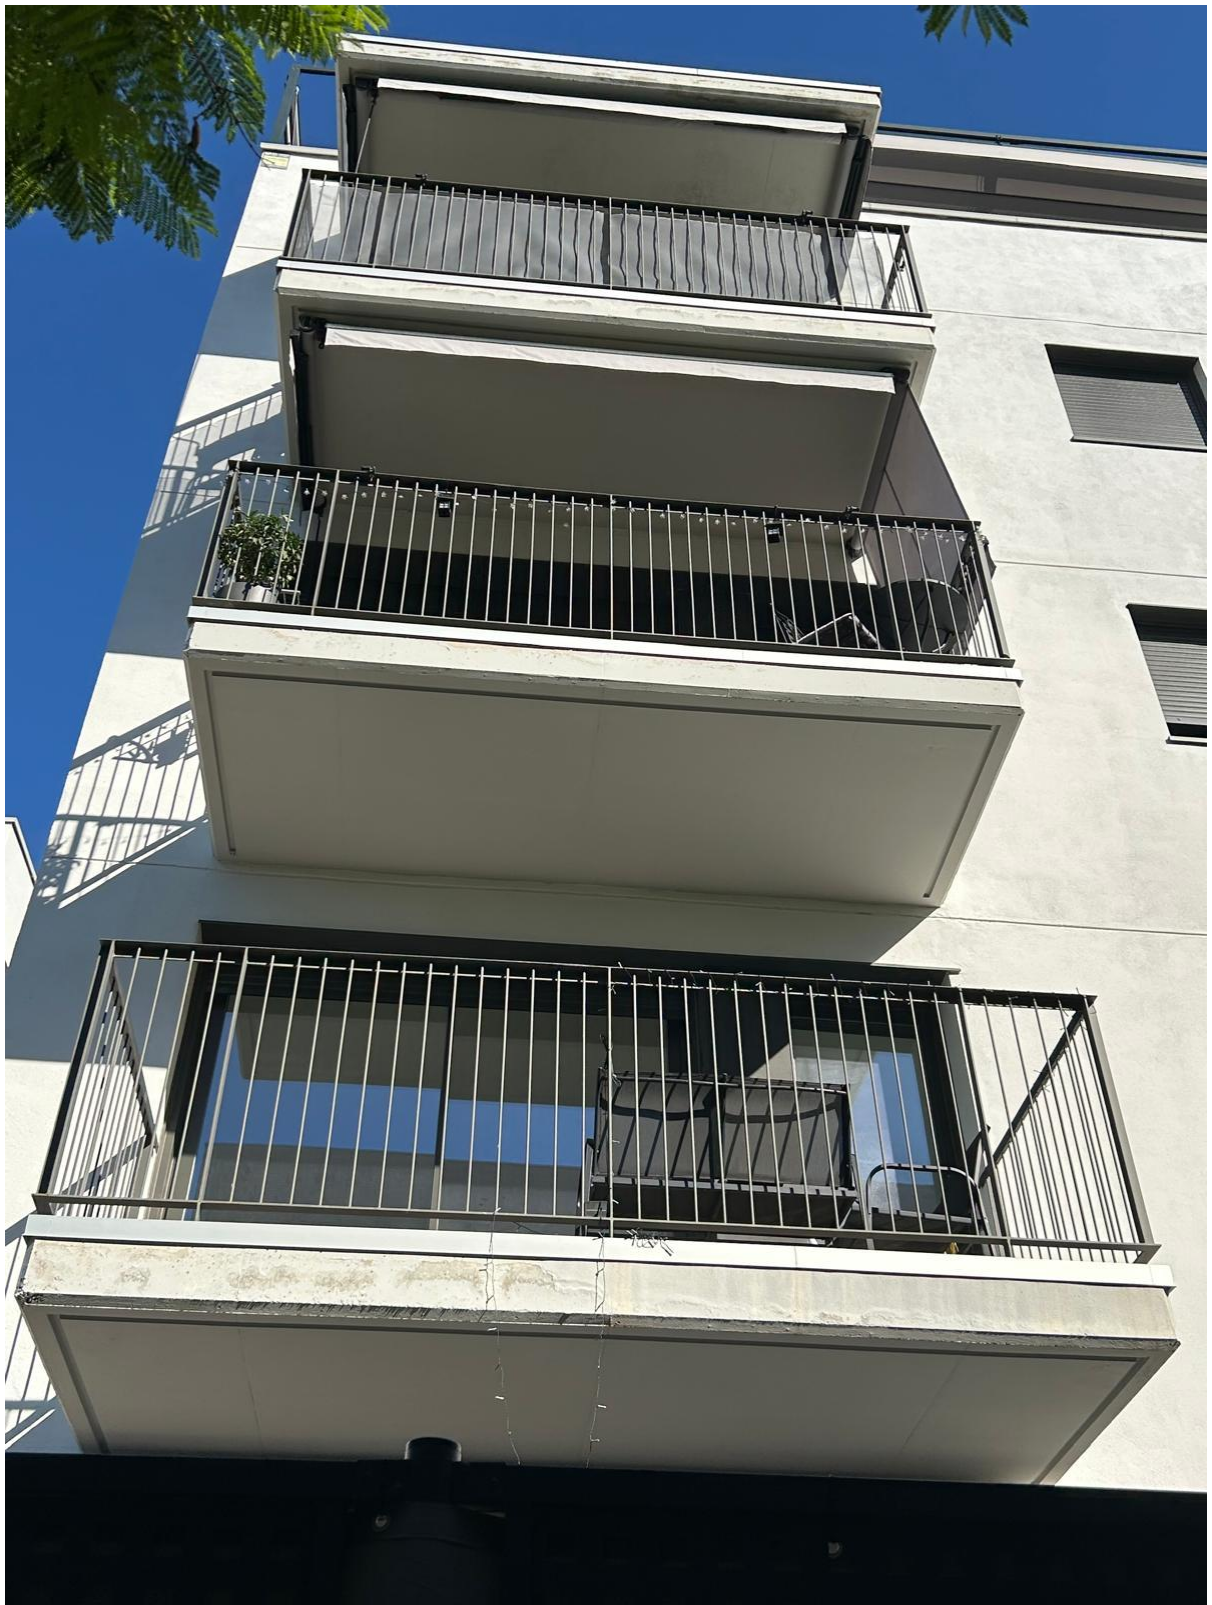
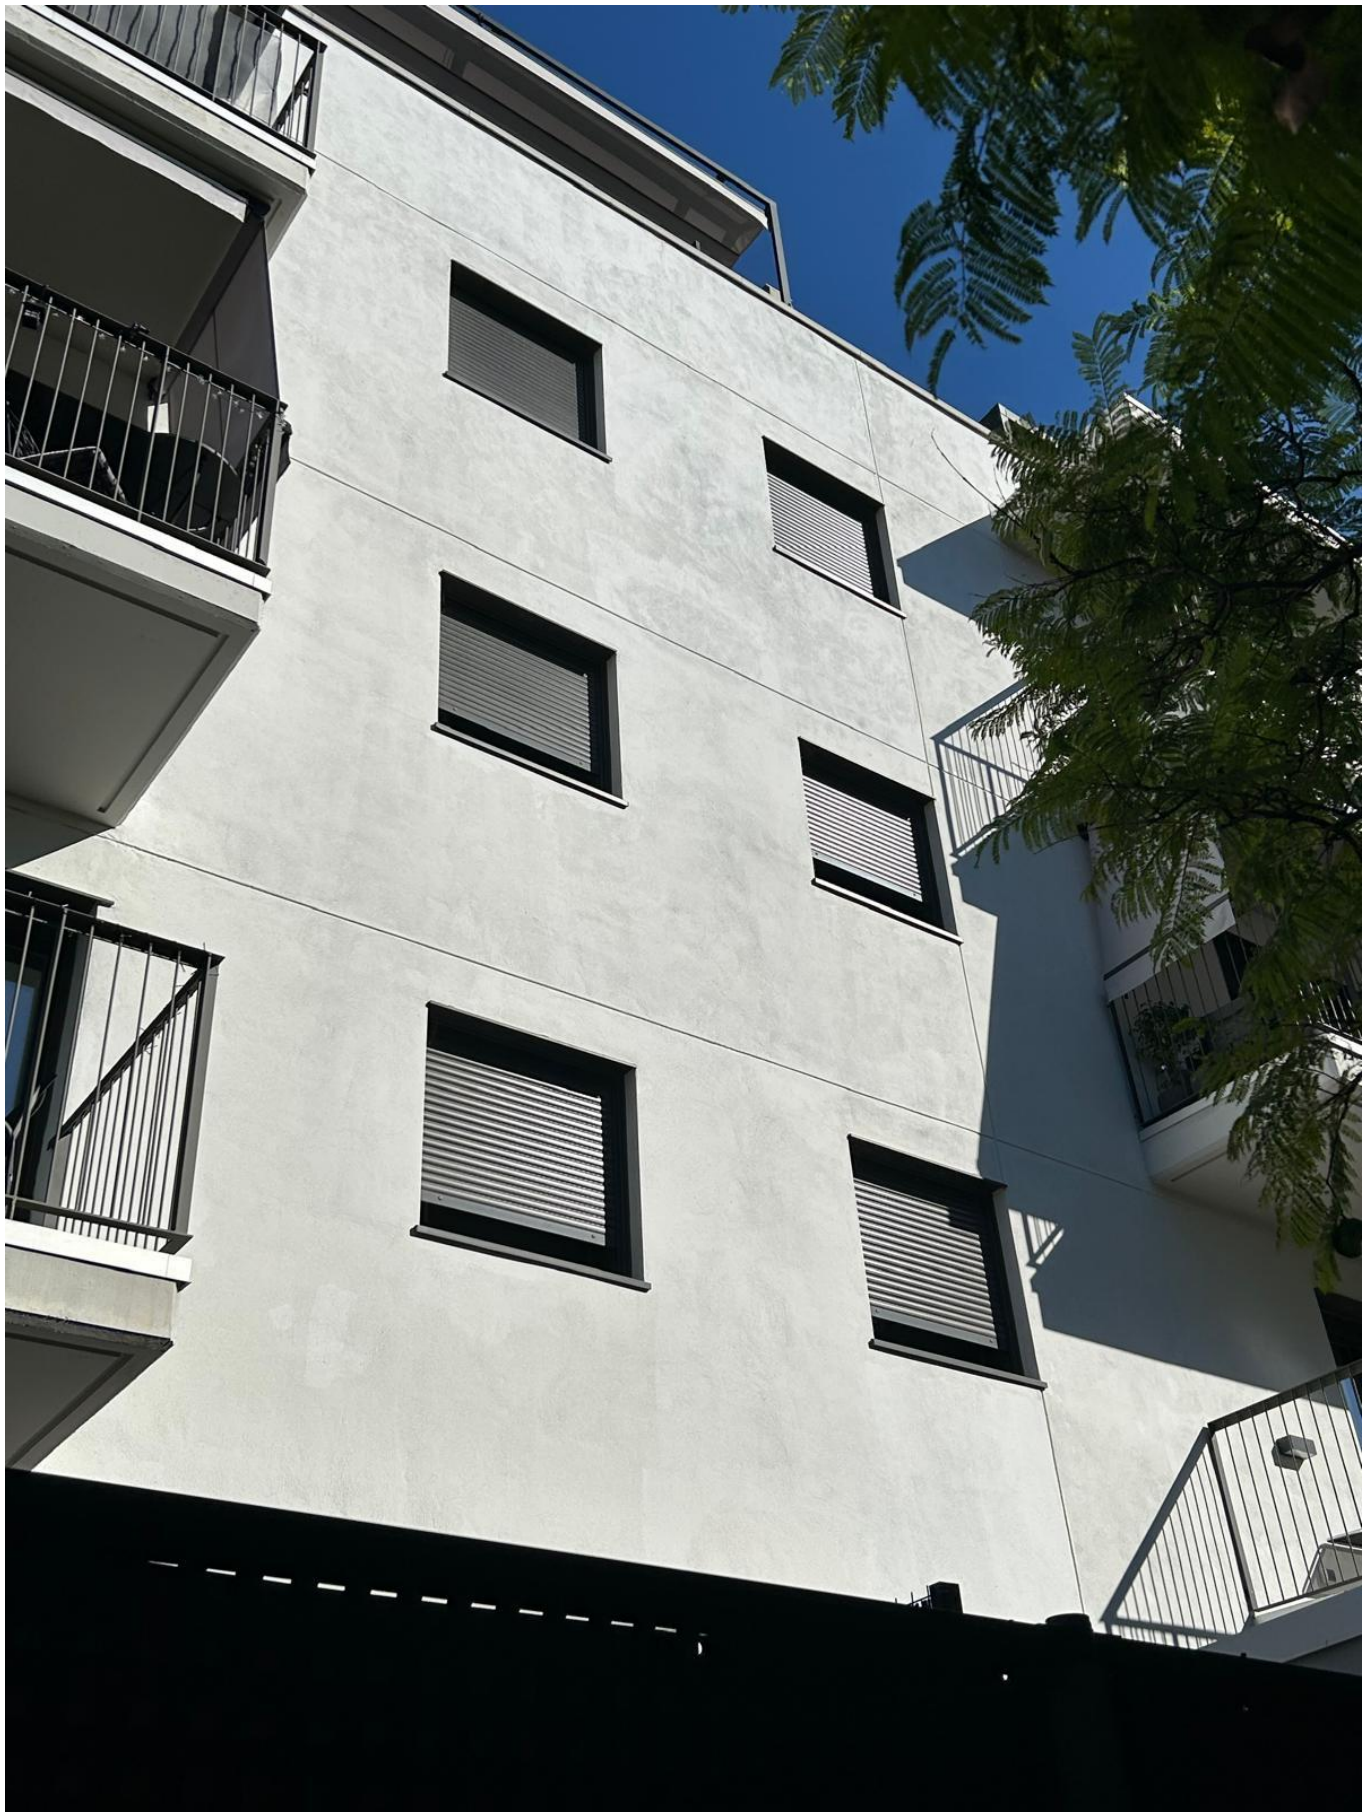
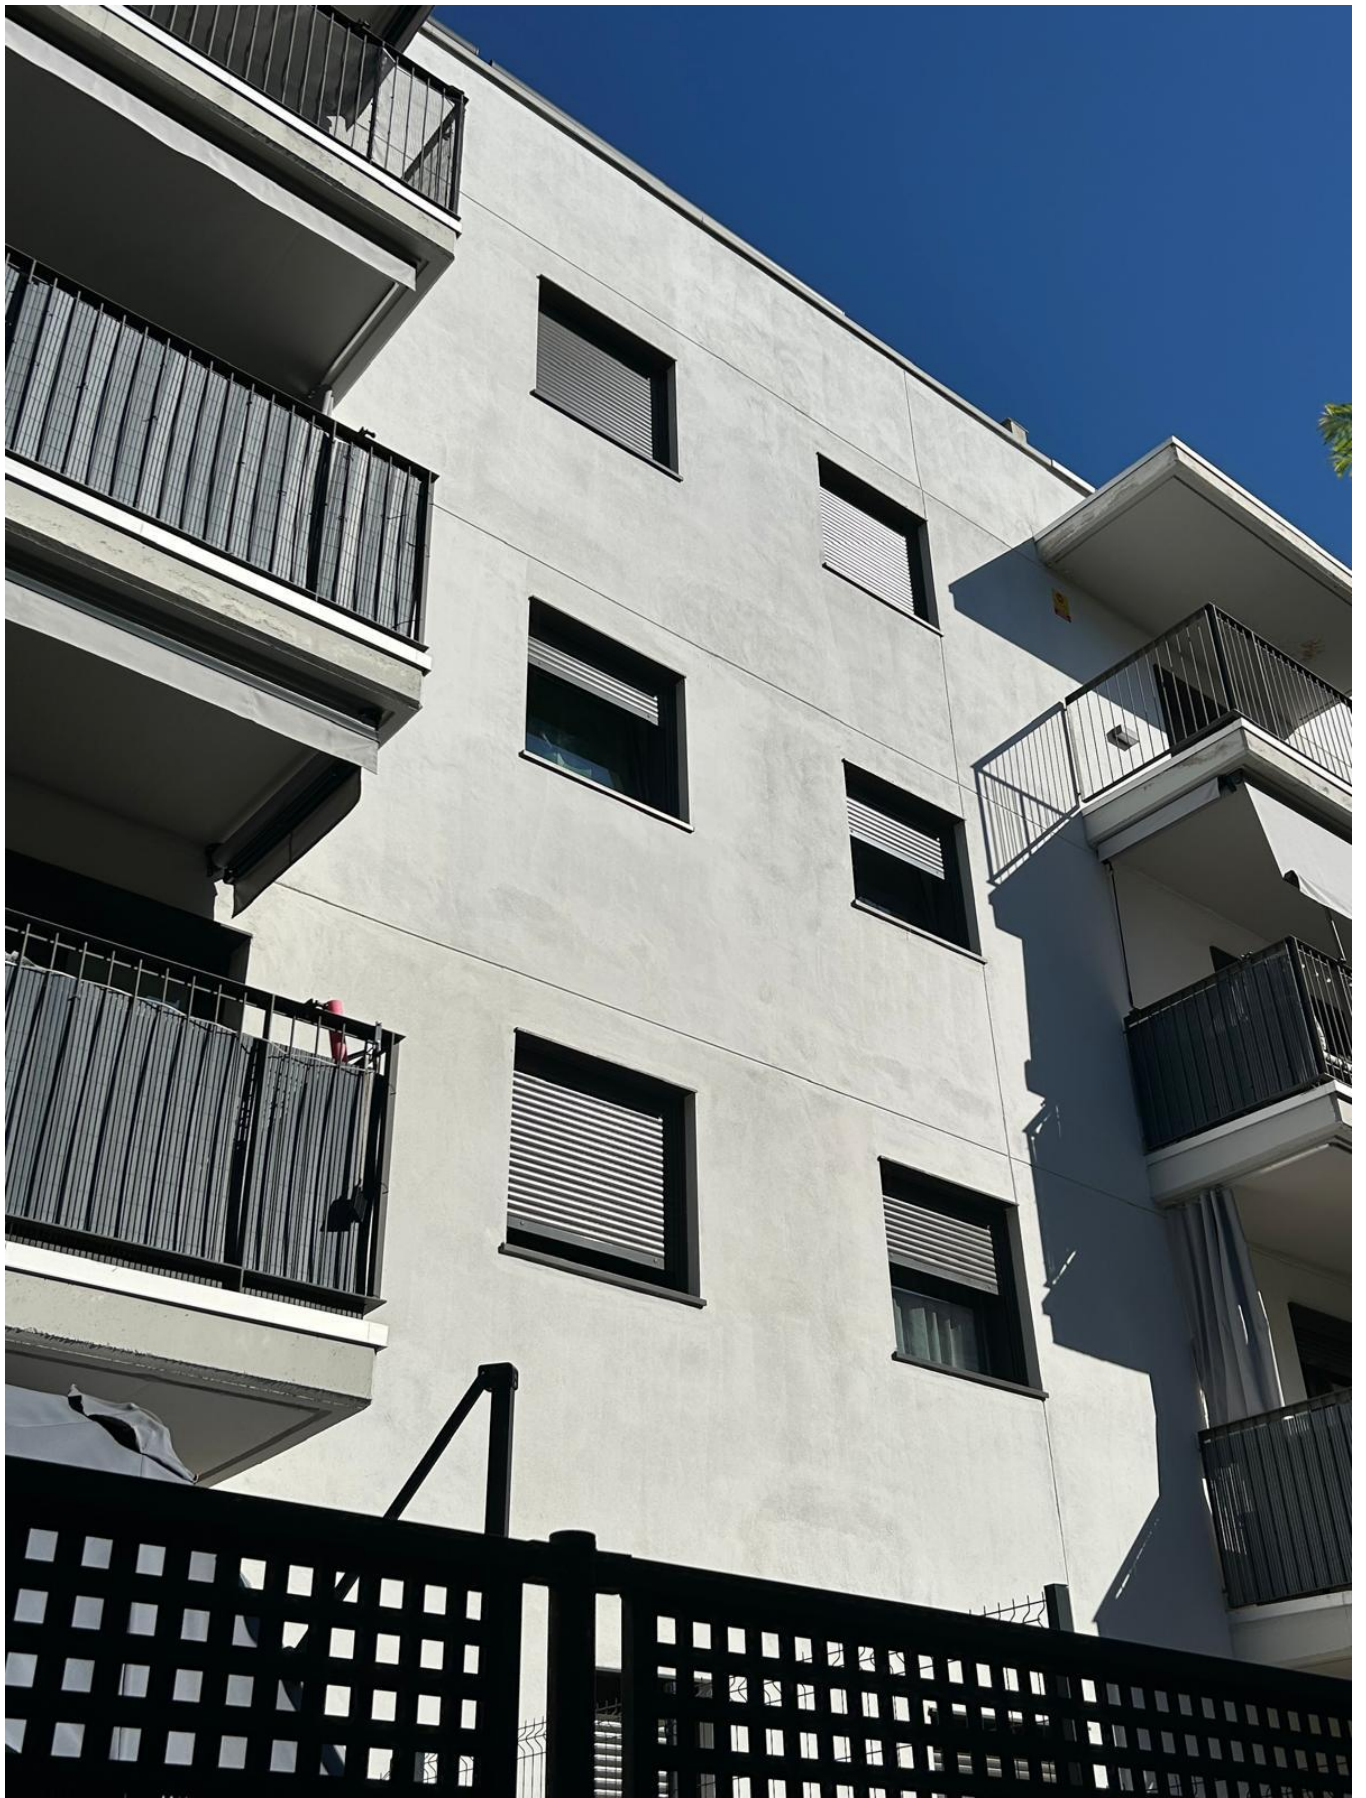
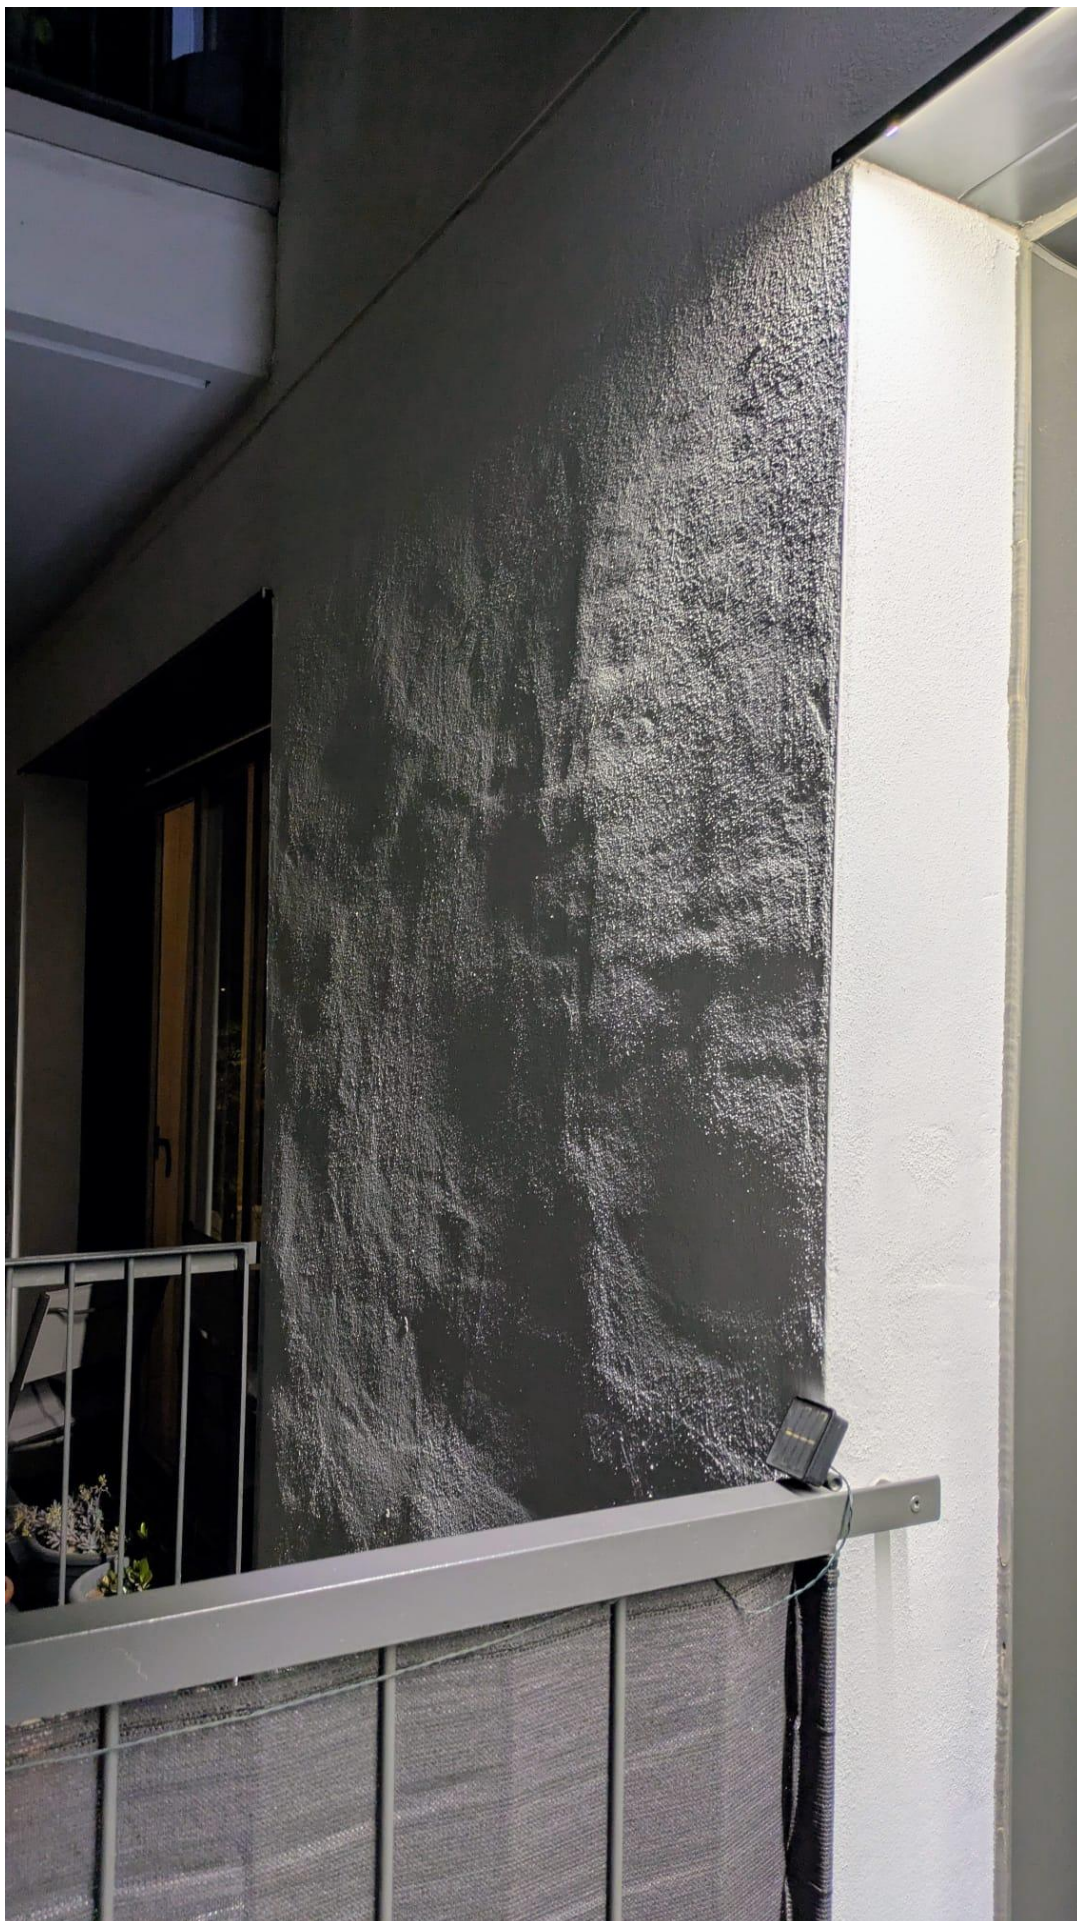
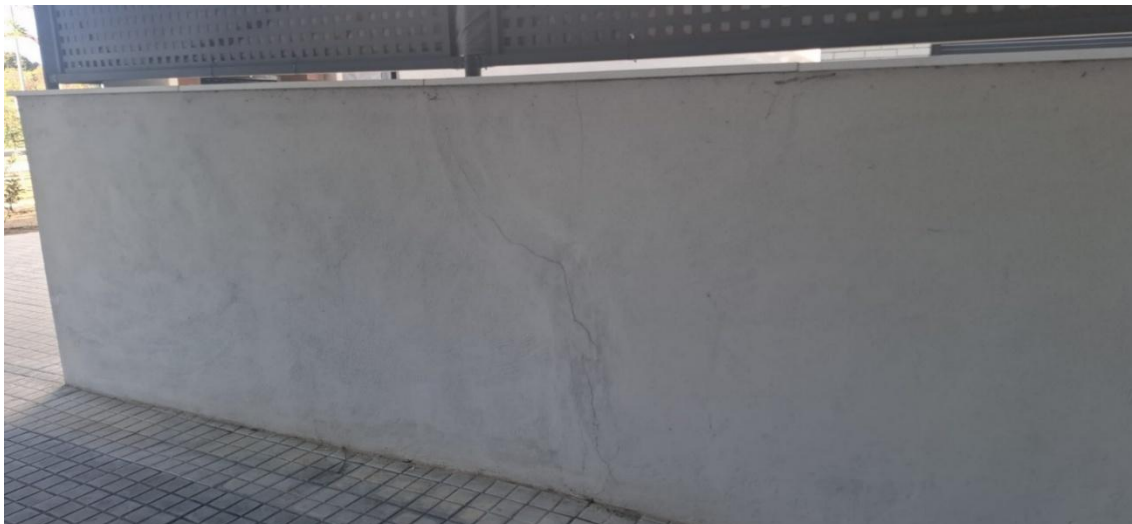
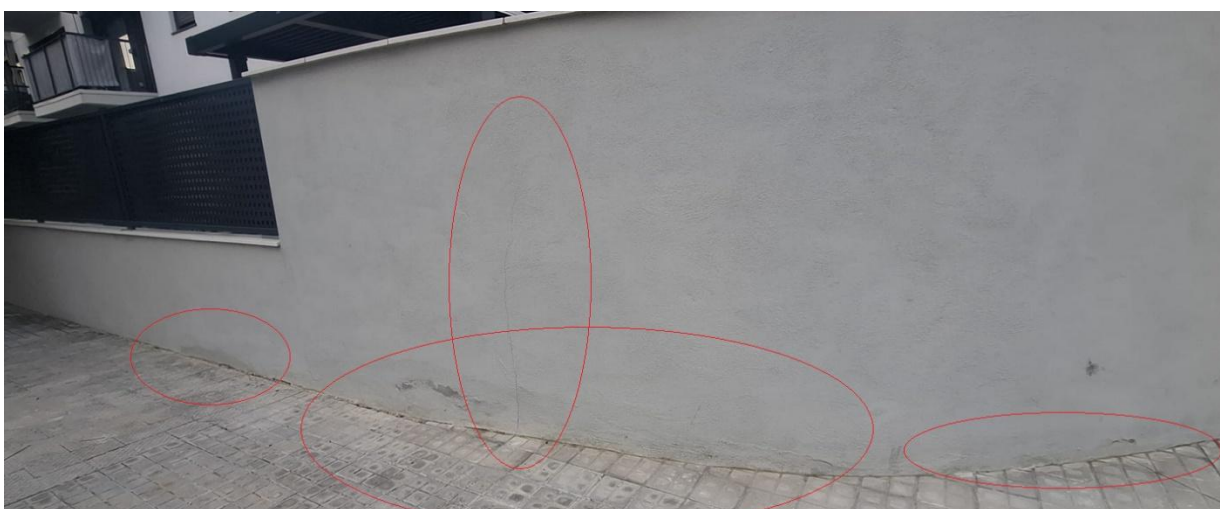
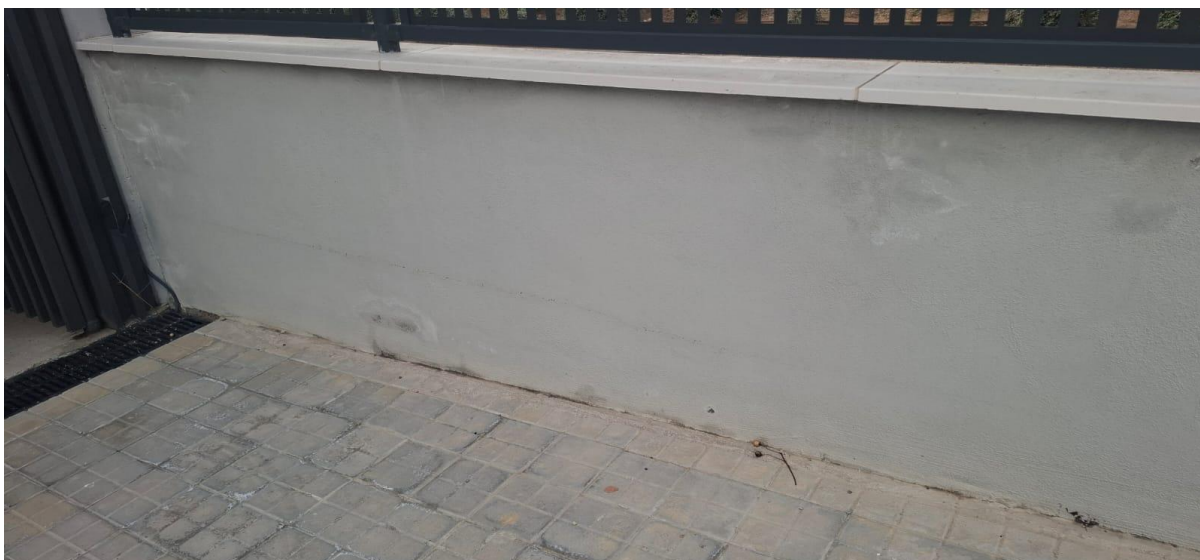
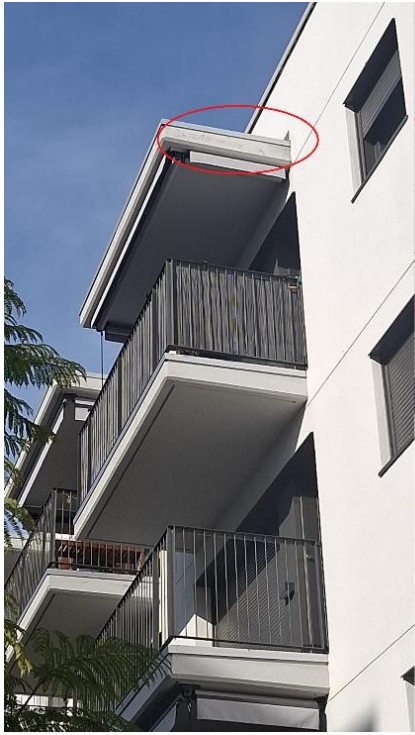
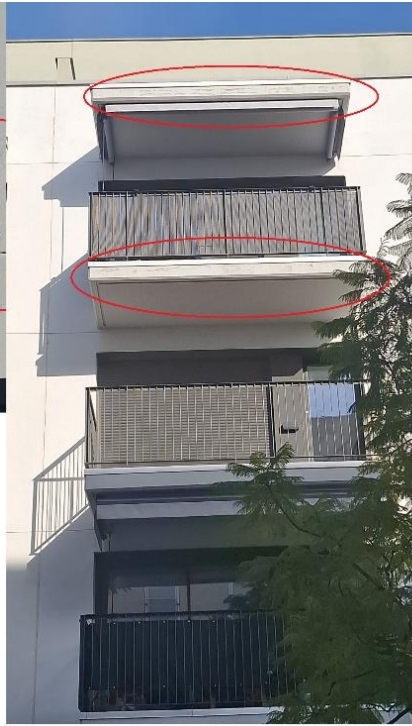
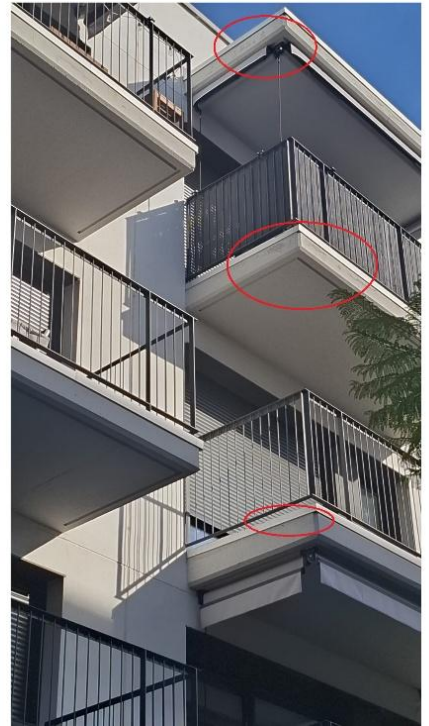
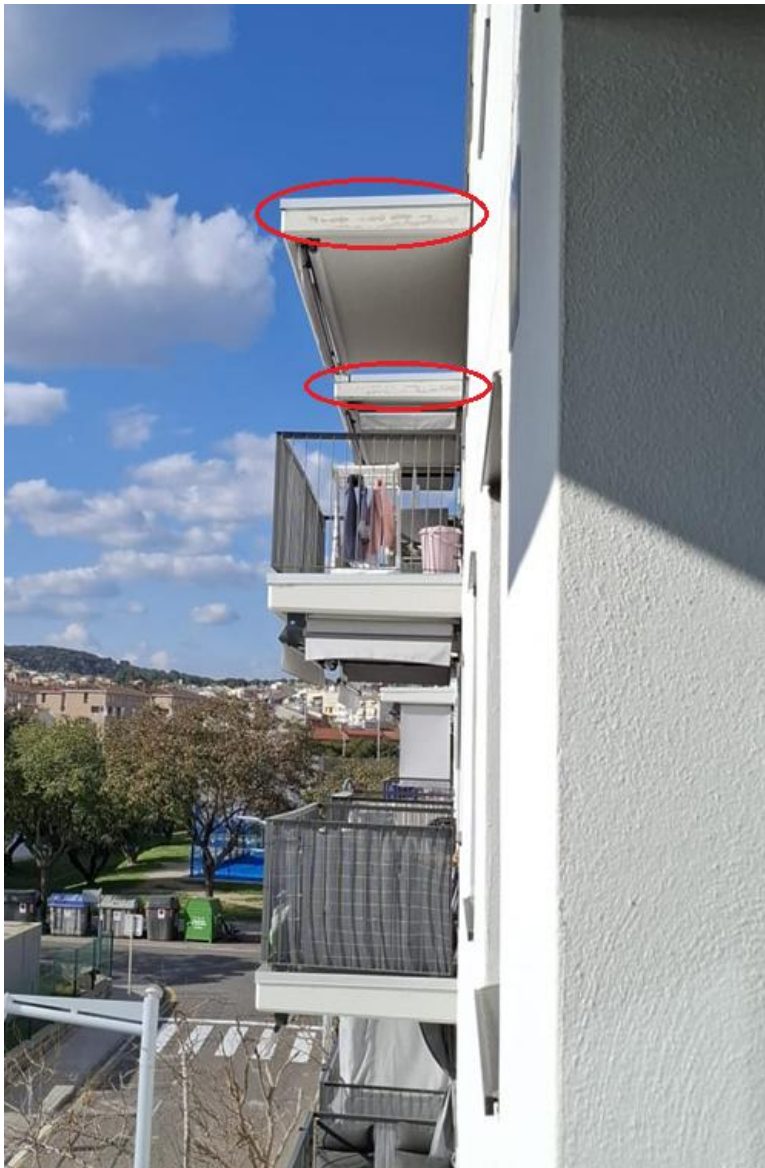
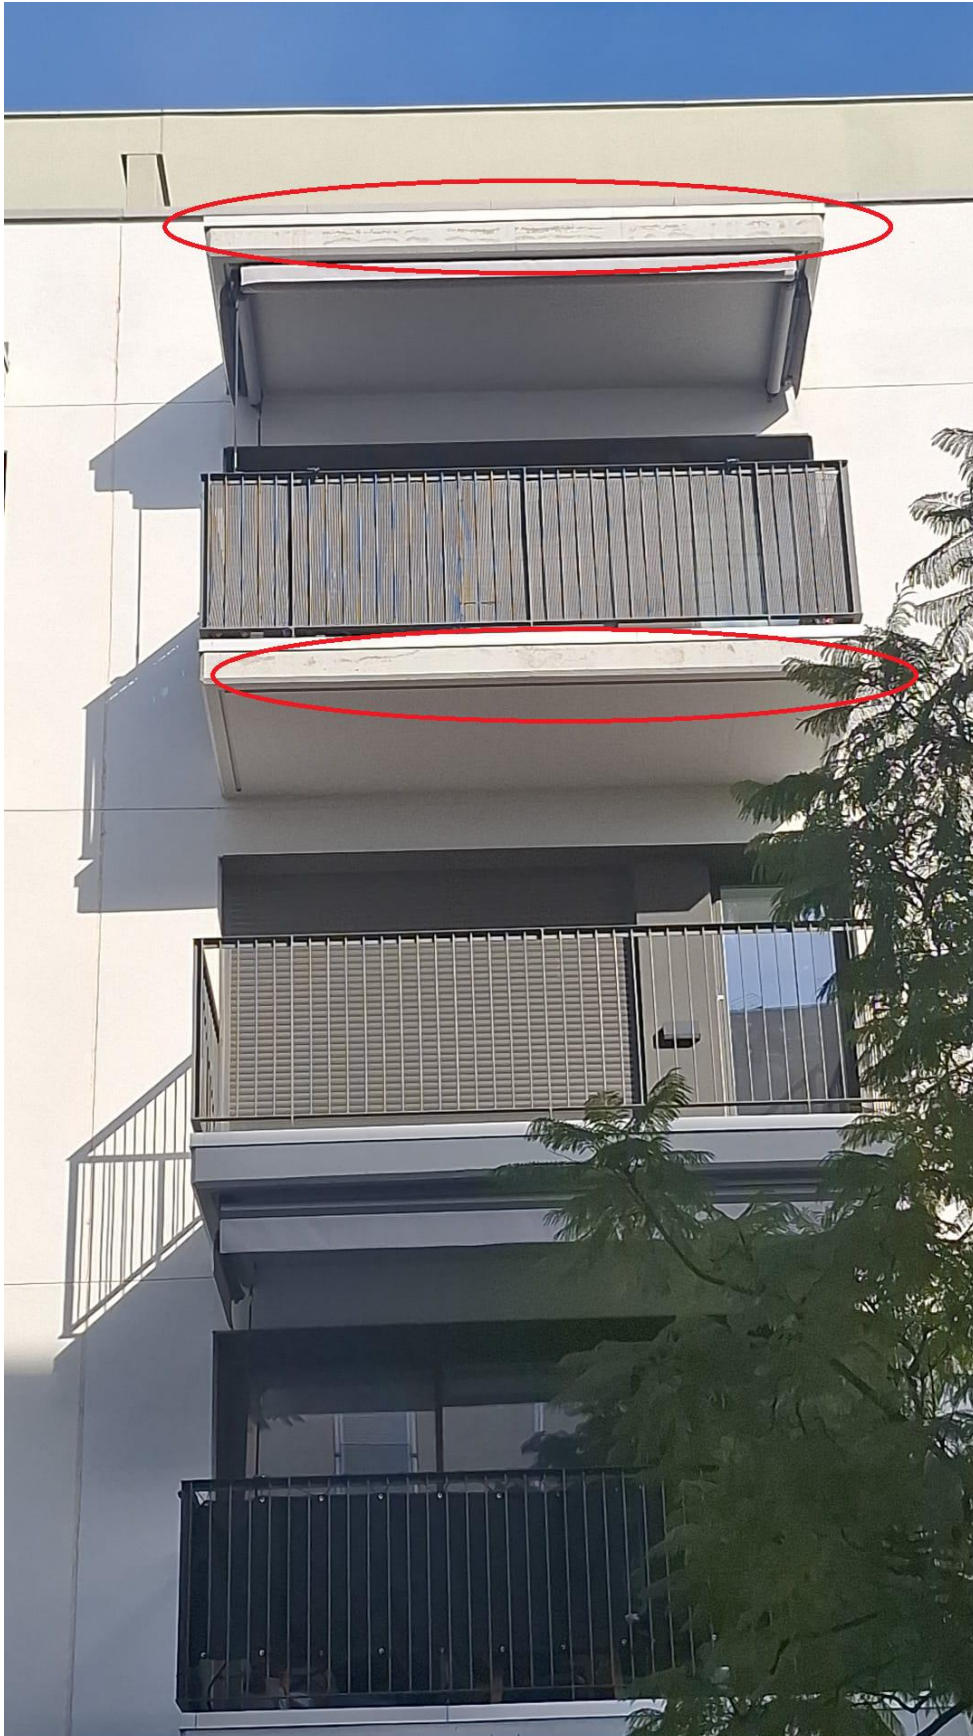
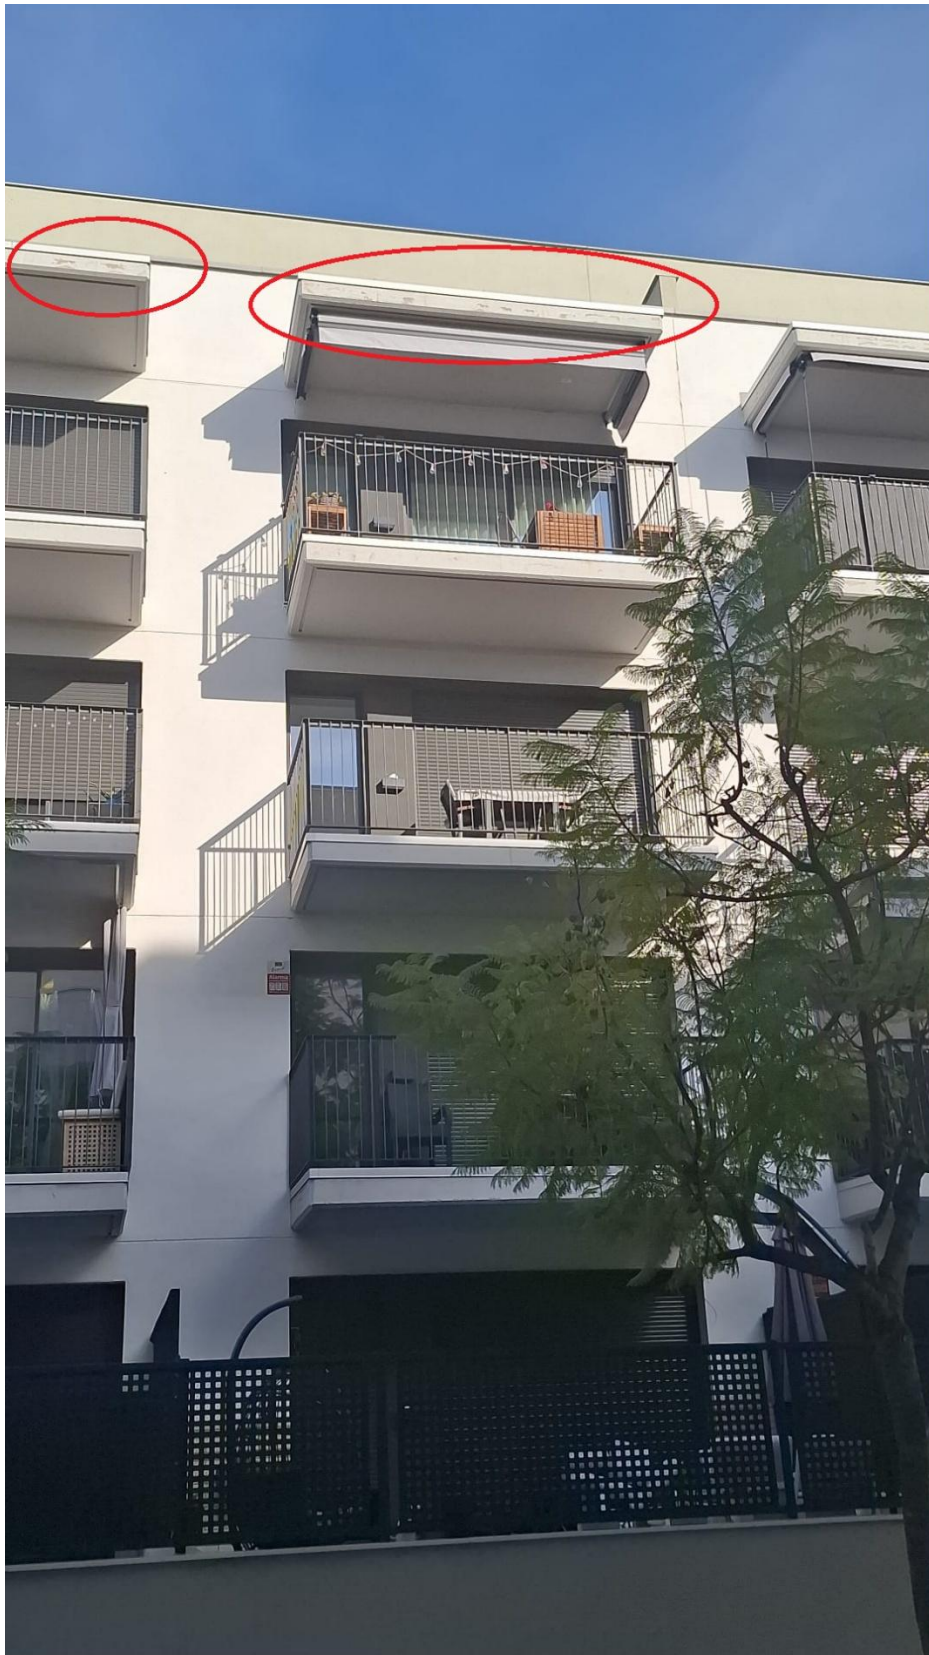
## Fachada exterior Marta Mata

## **Deficientes acabados en el rebozado y pintado de las fachadas con multitud de parches evidentes a simple vista.**
