# DEFICIENCIAS RELEVANTES

## CP. AMAK CALAFELL

Reportaje fotográfico a 22 de septiembre del 2026

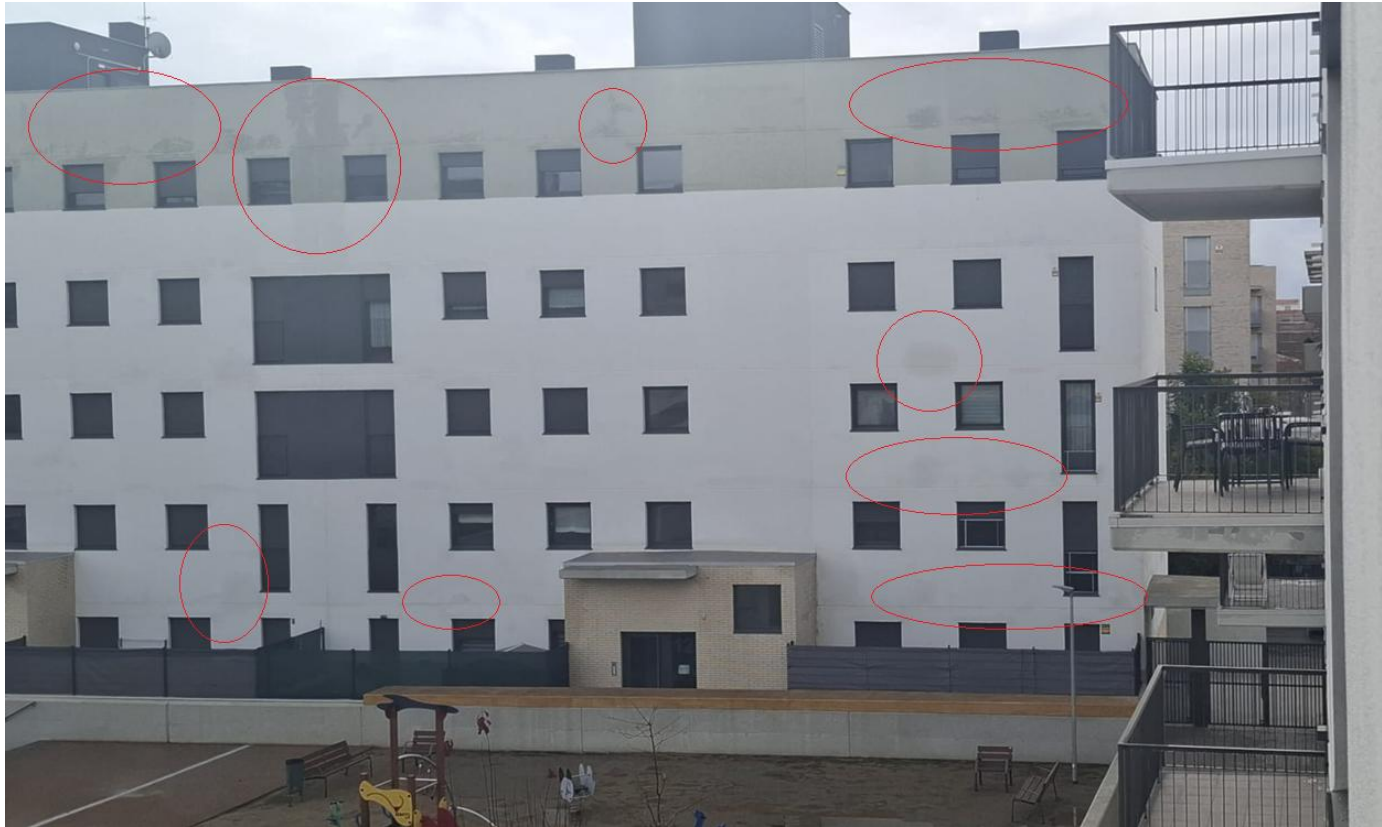
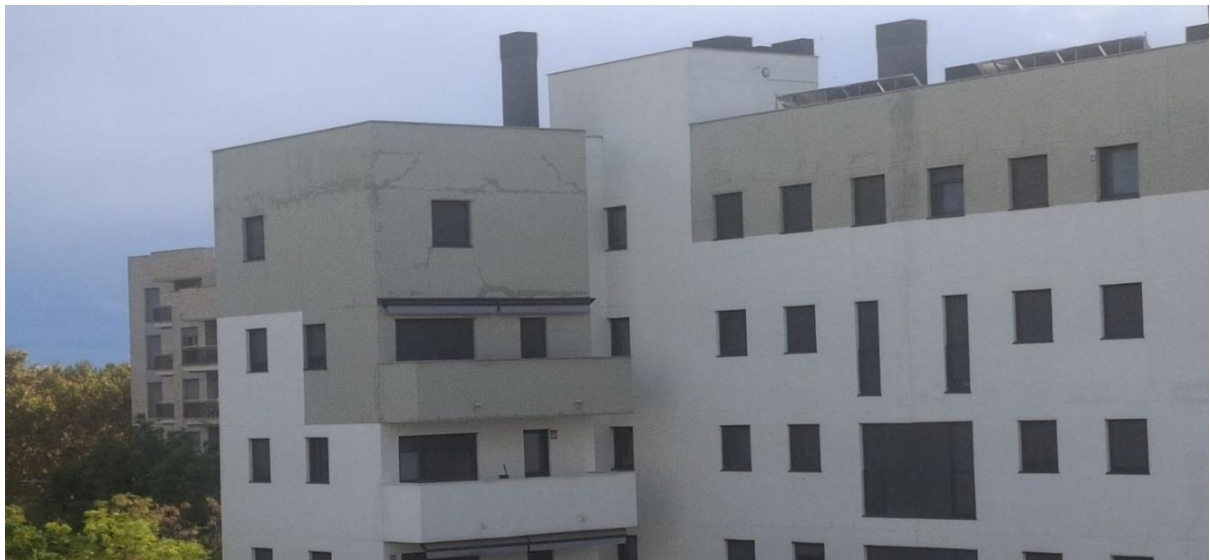
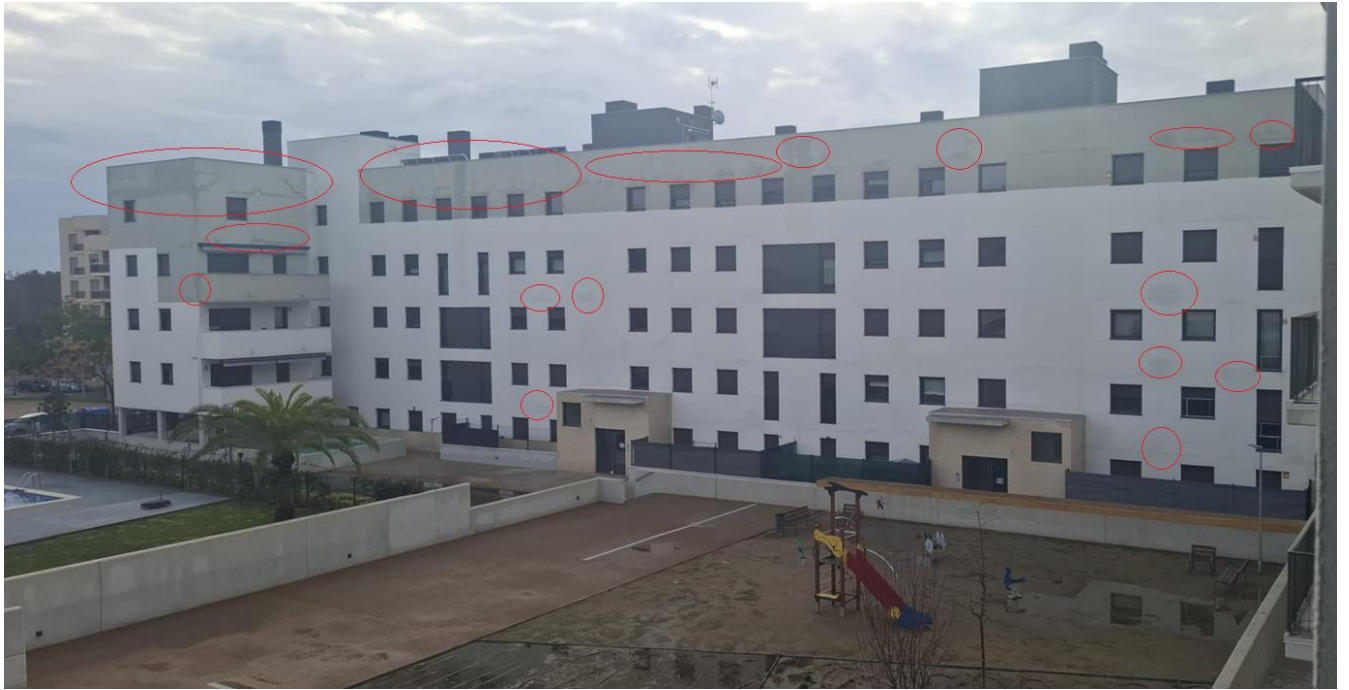
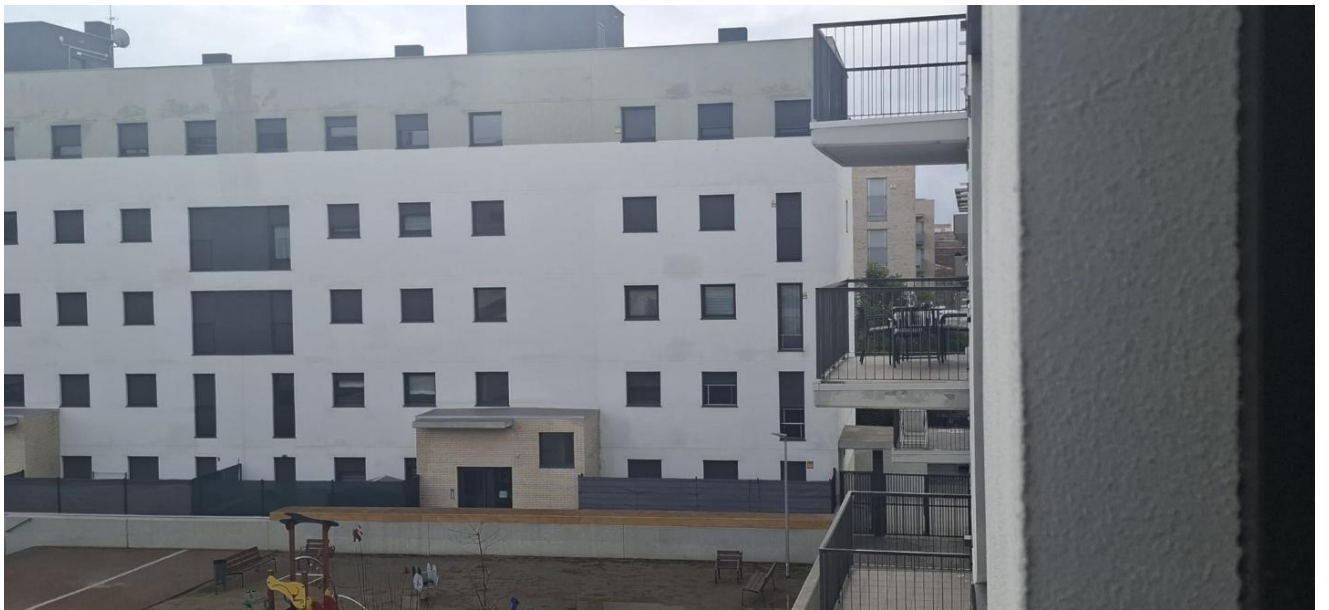
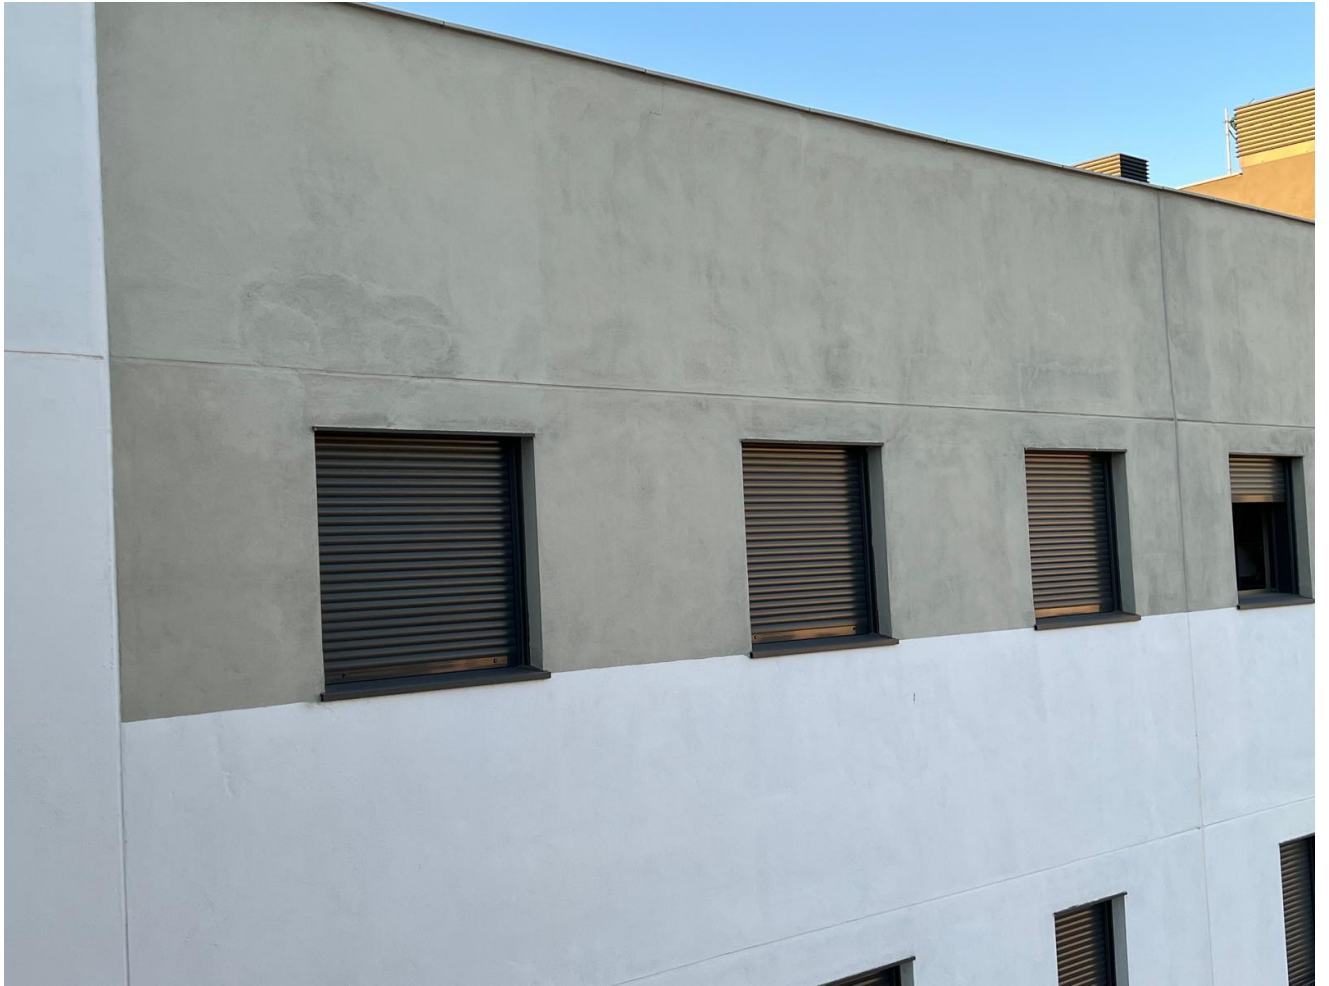
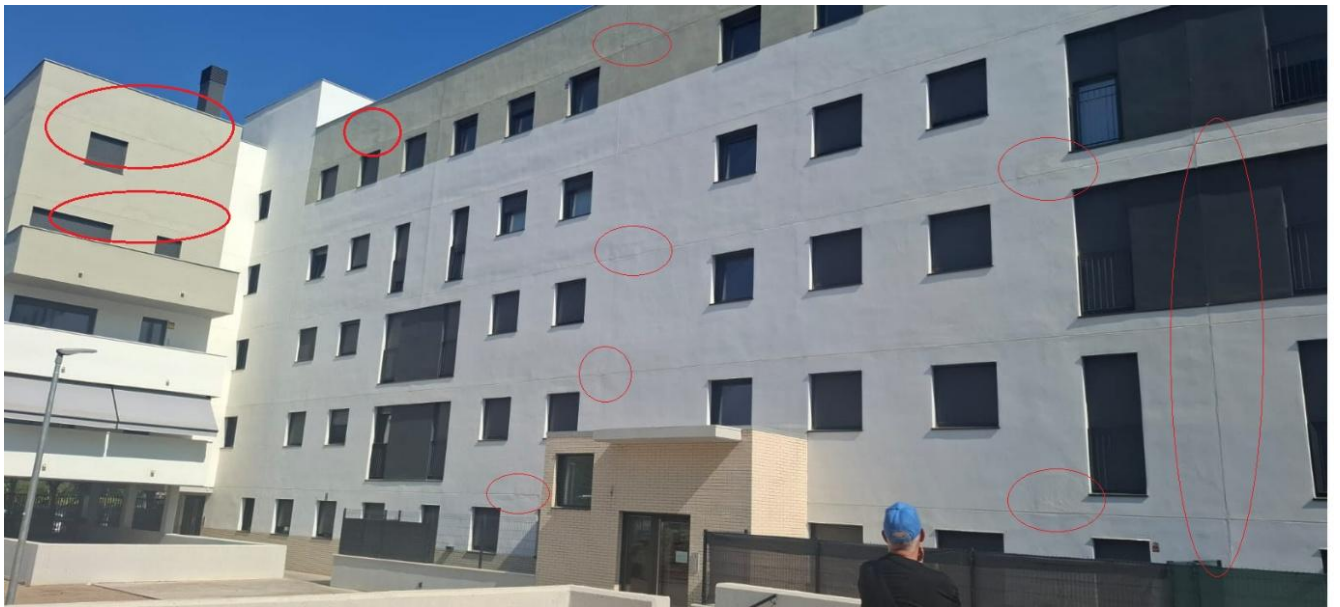
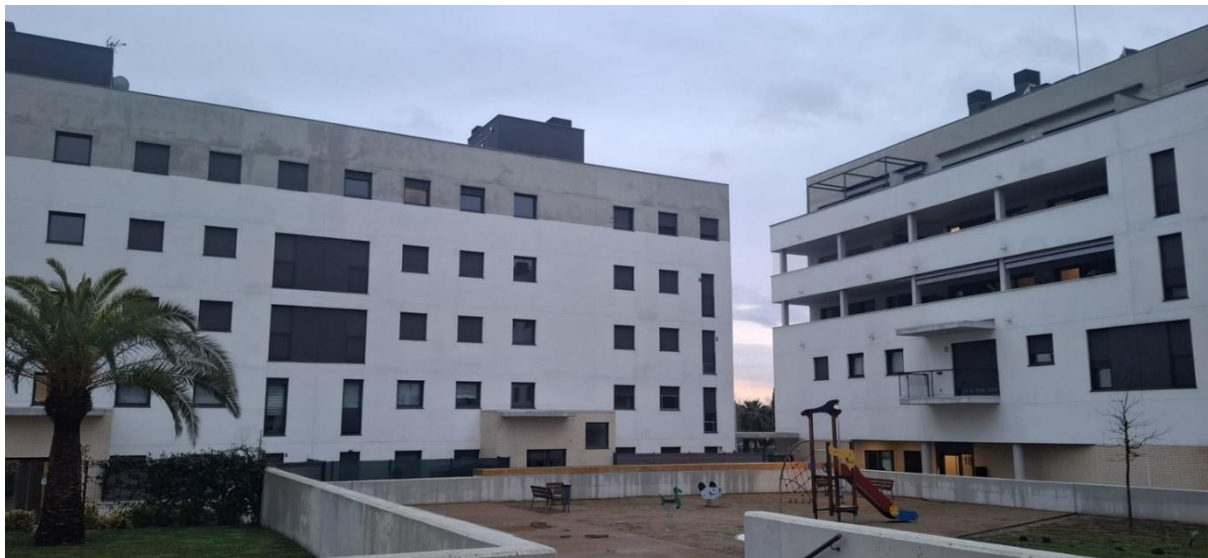
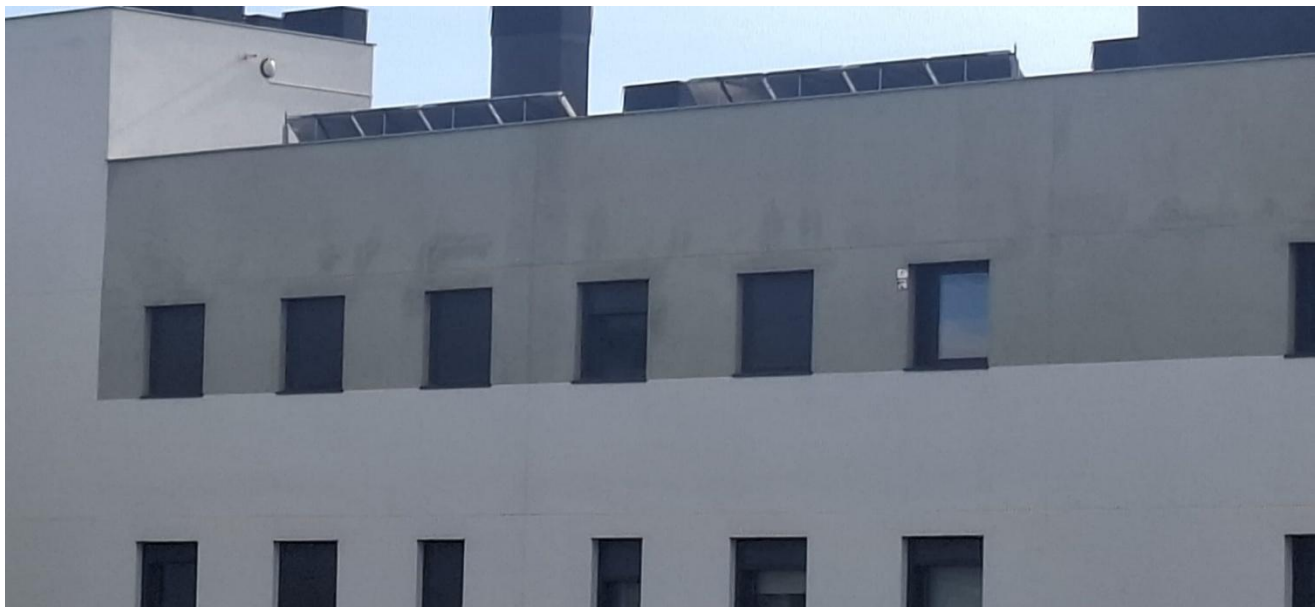
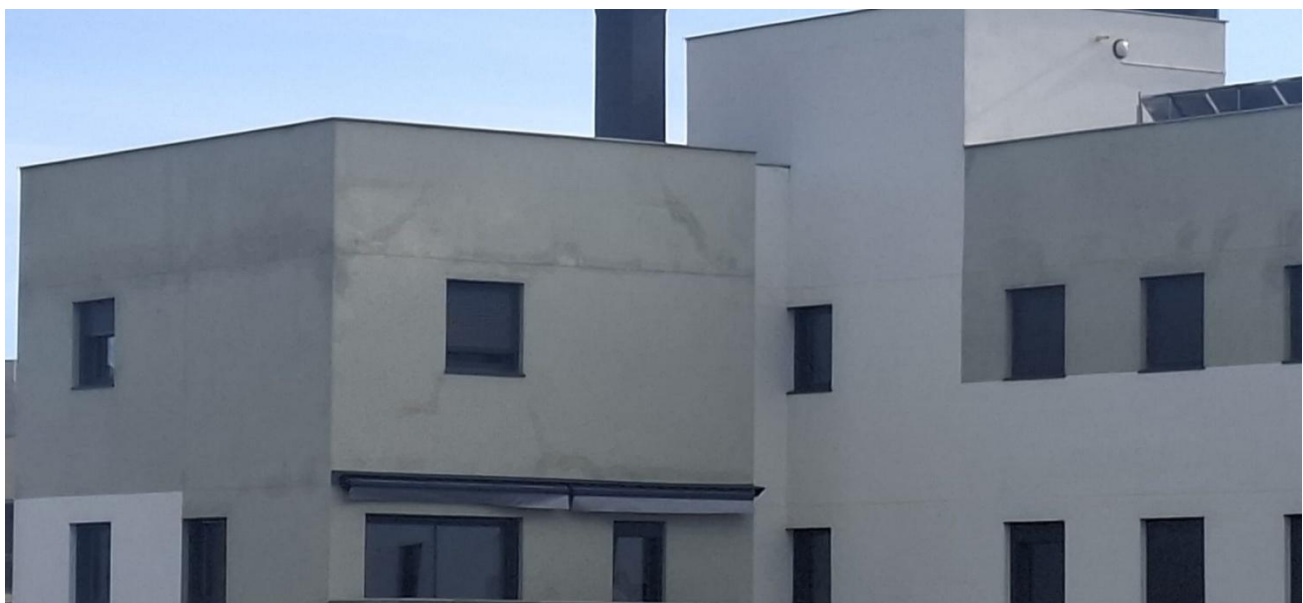
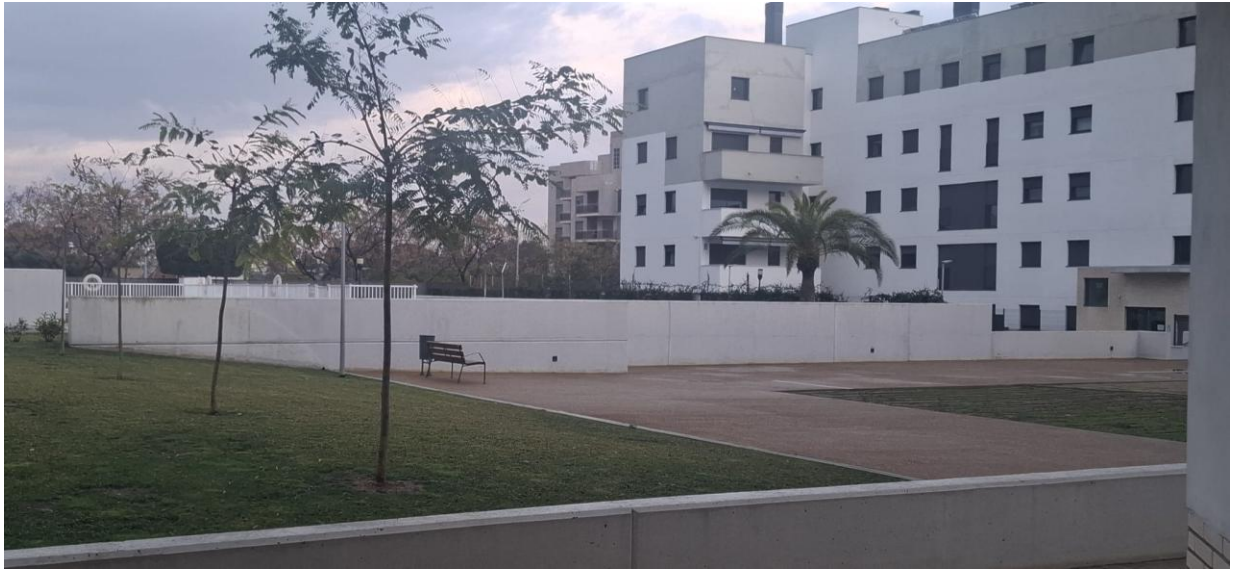
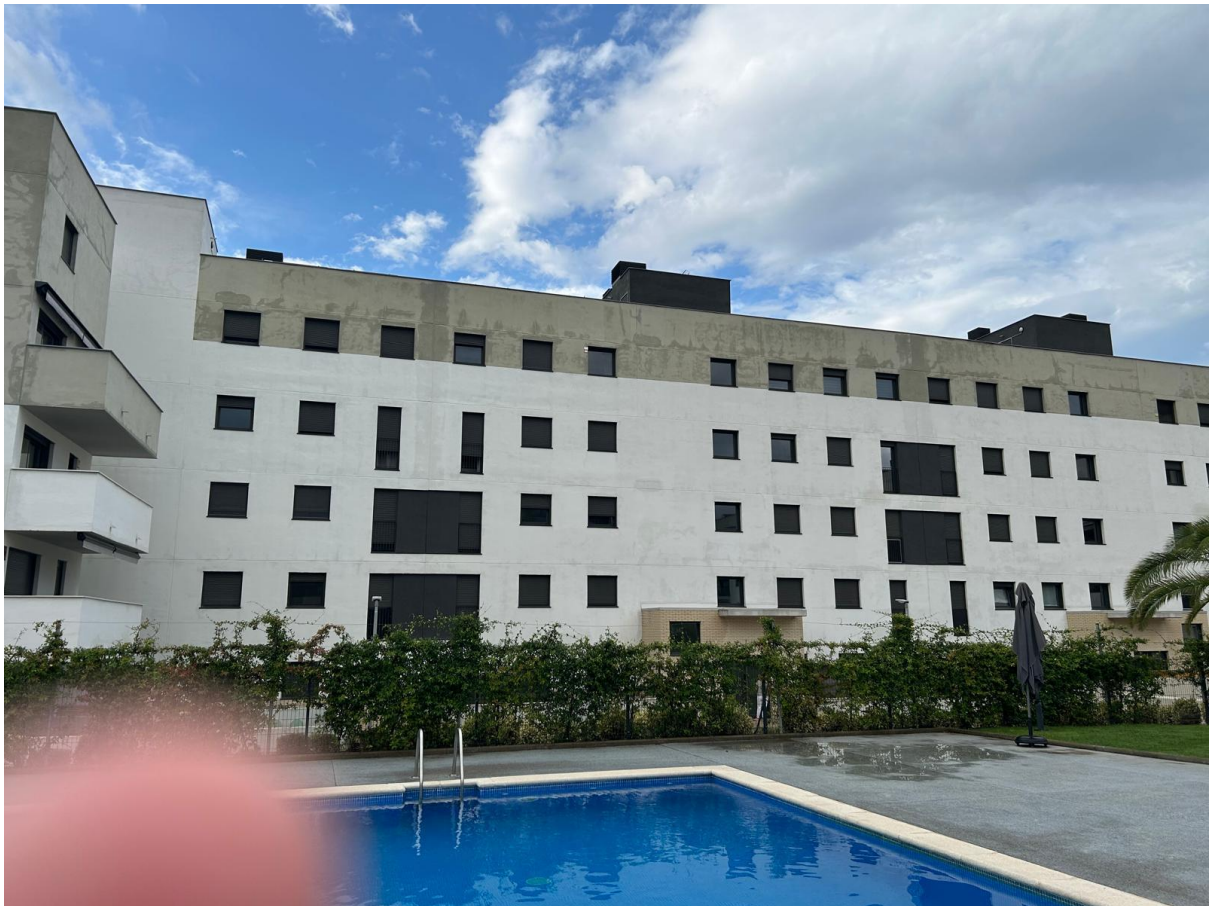
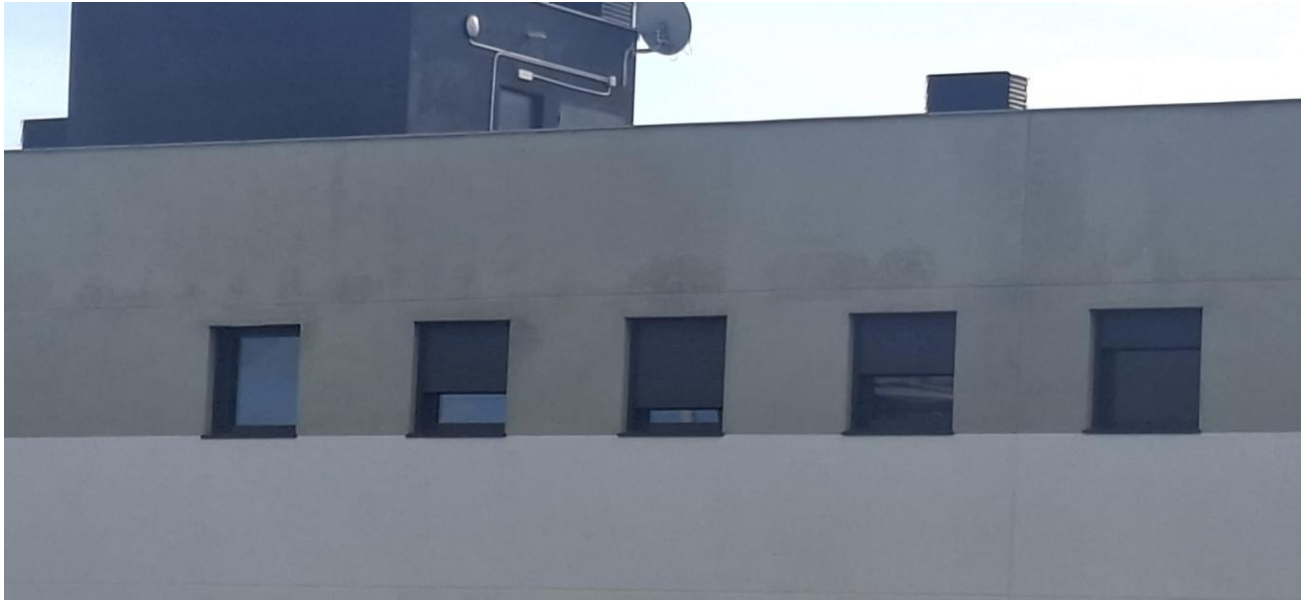
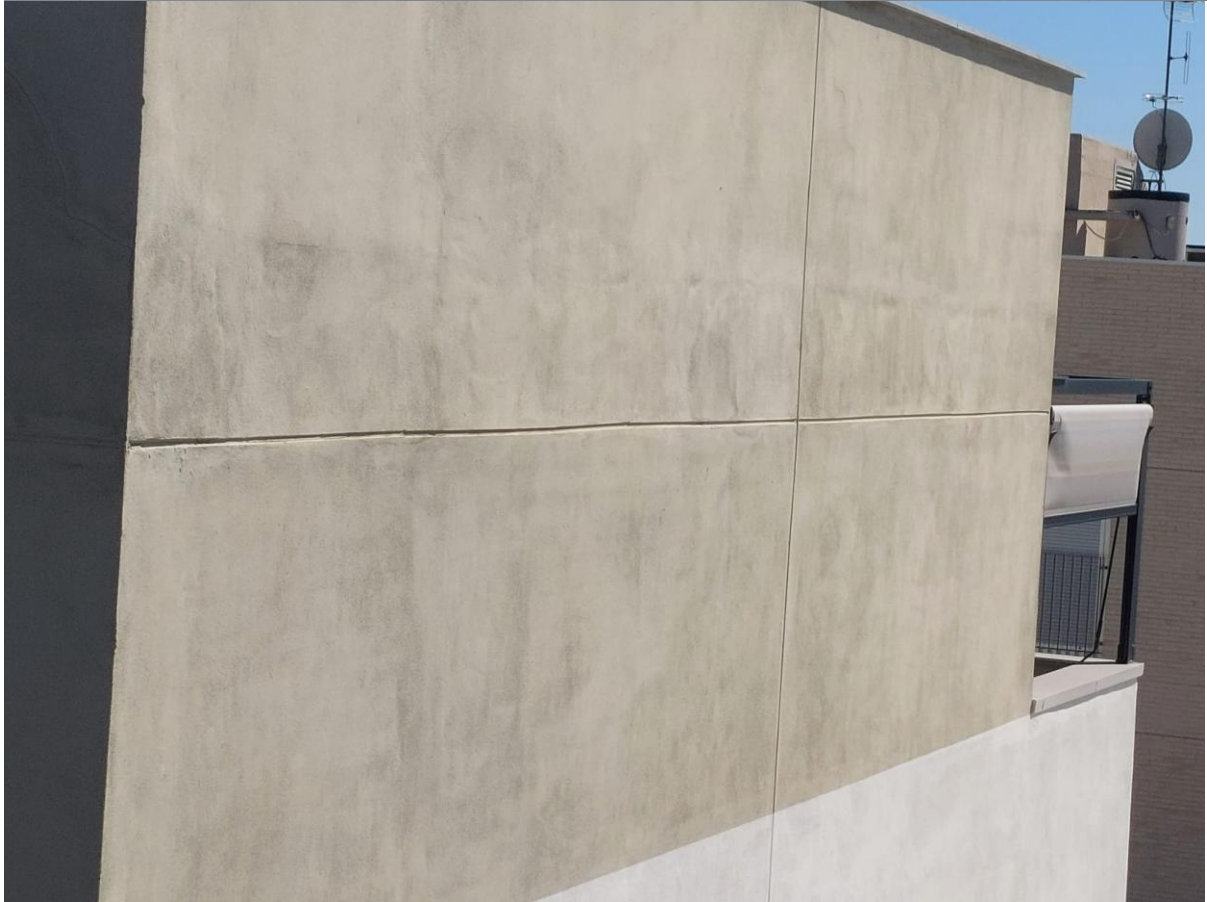
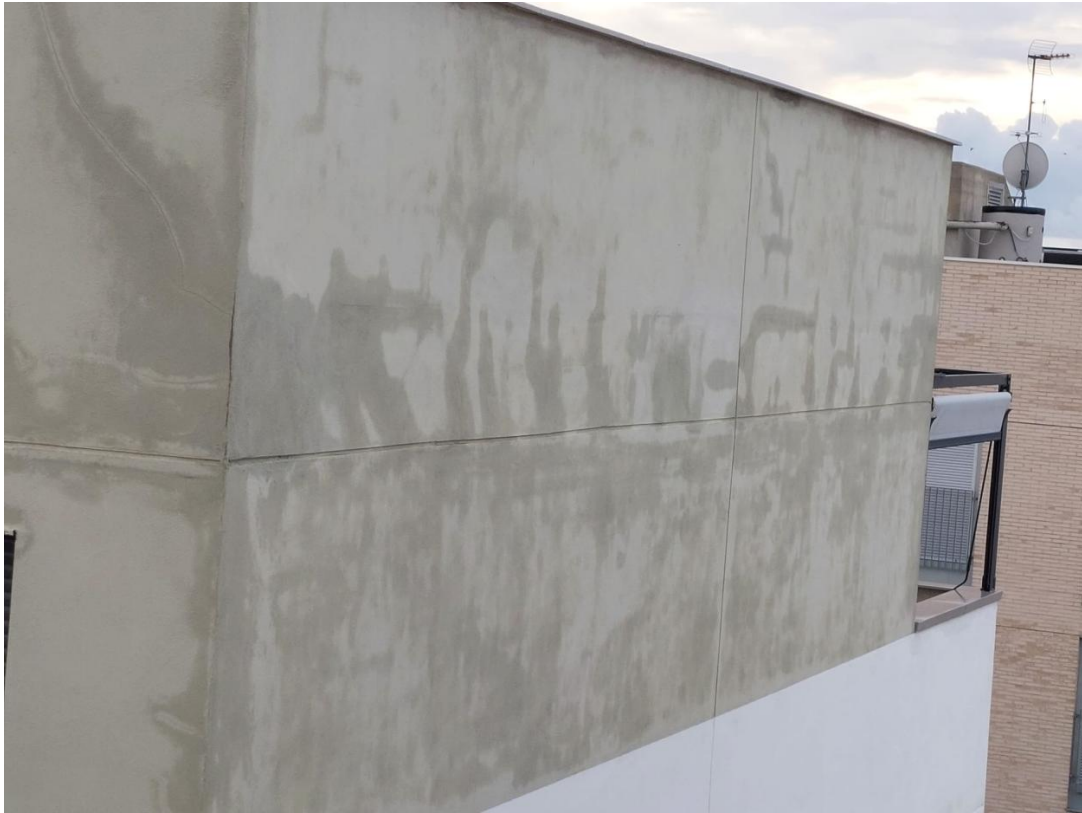
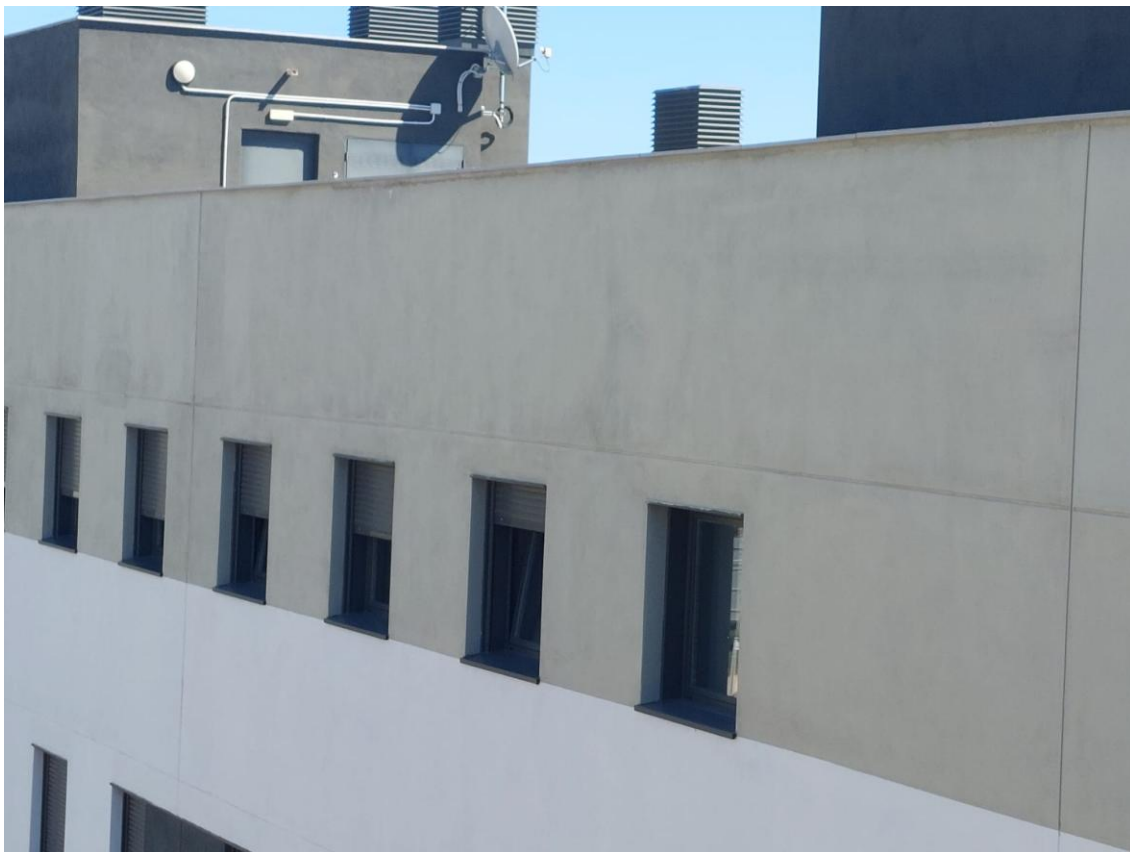
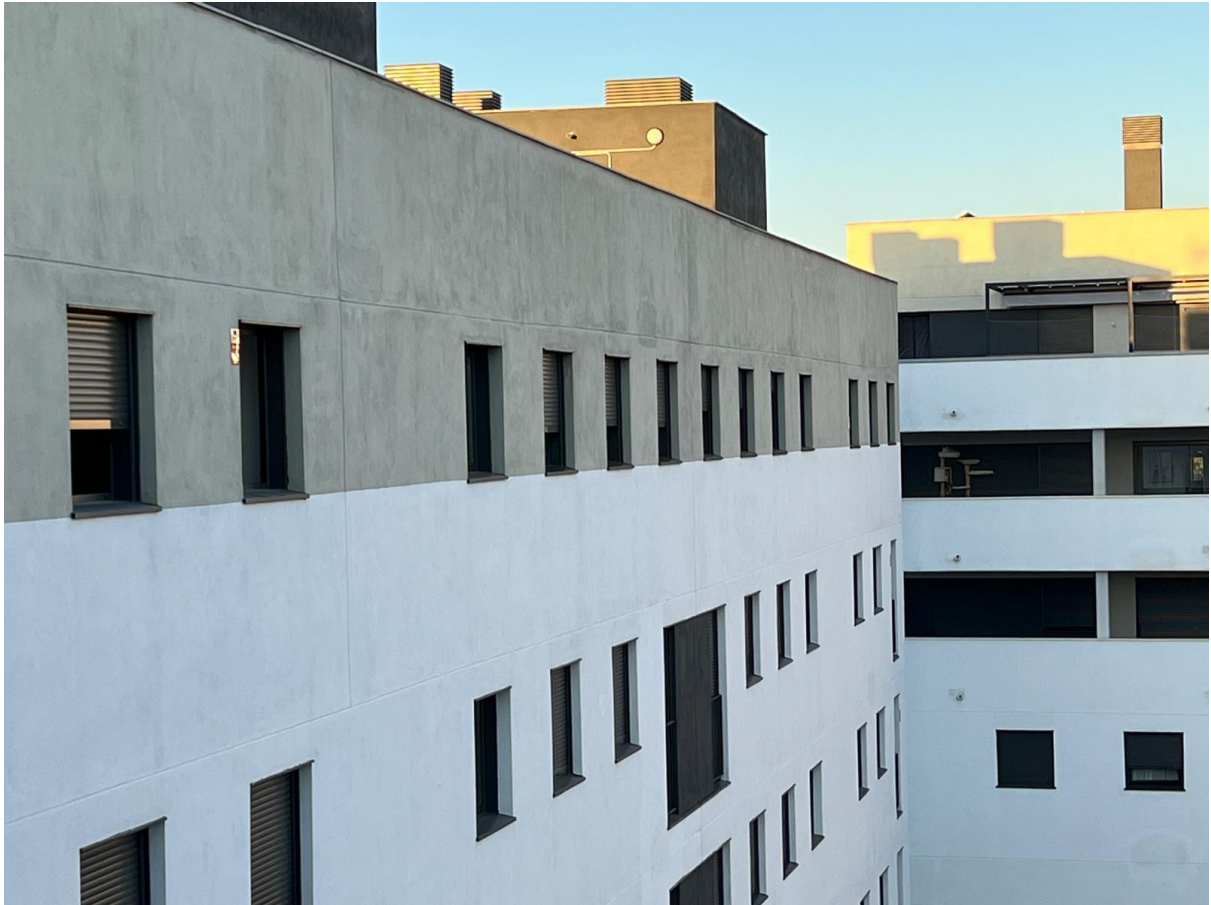
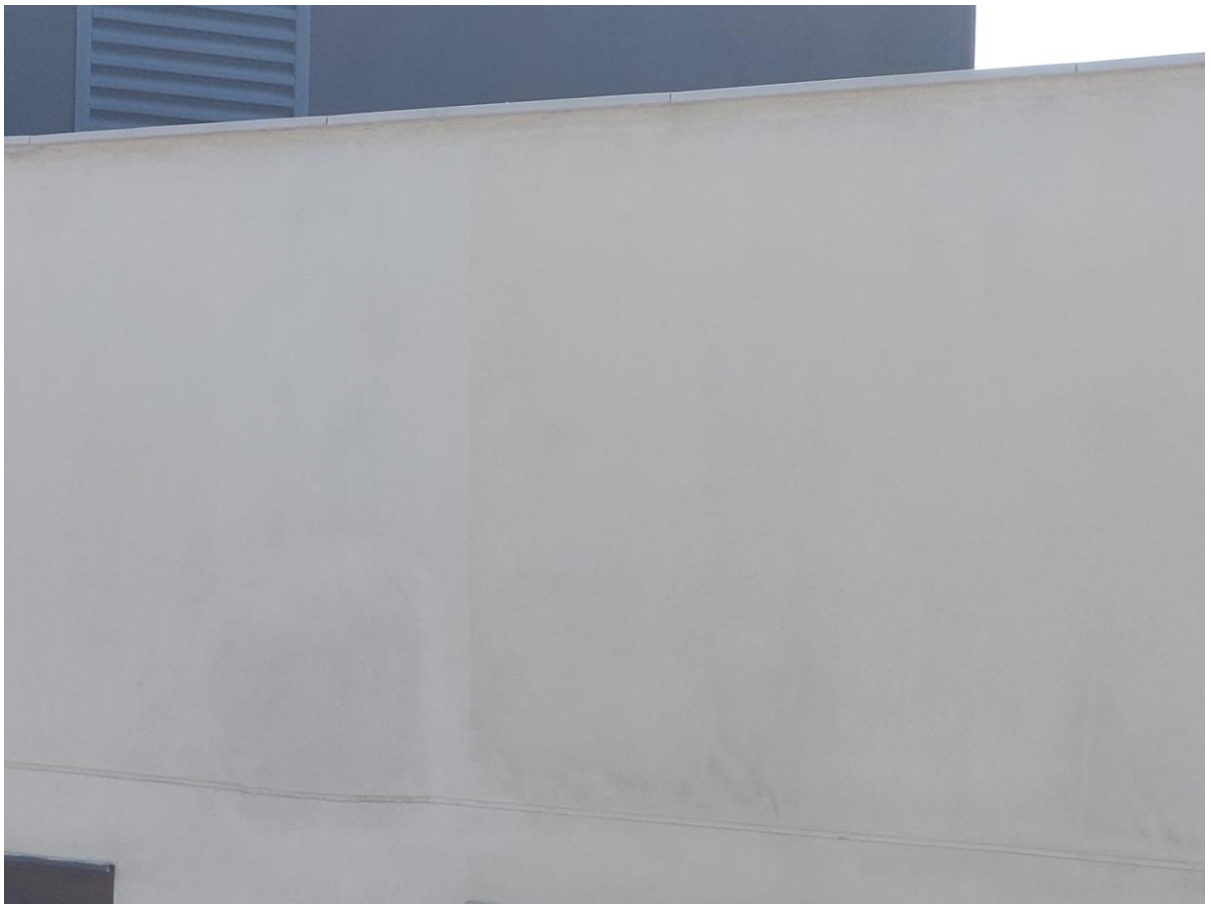
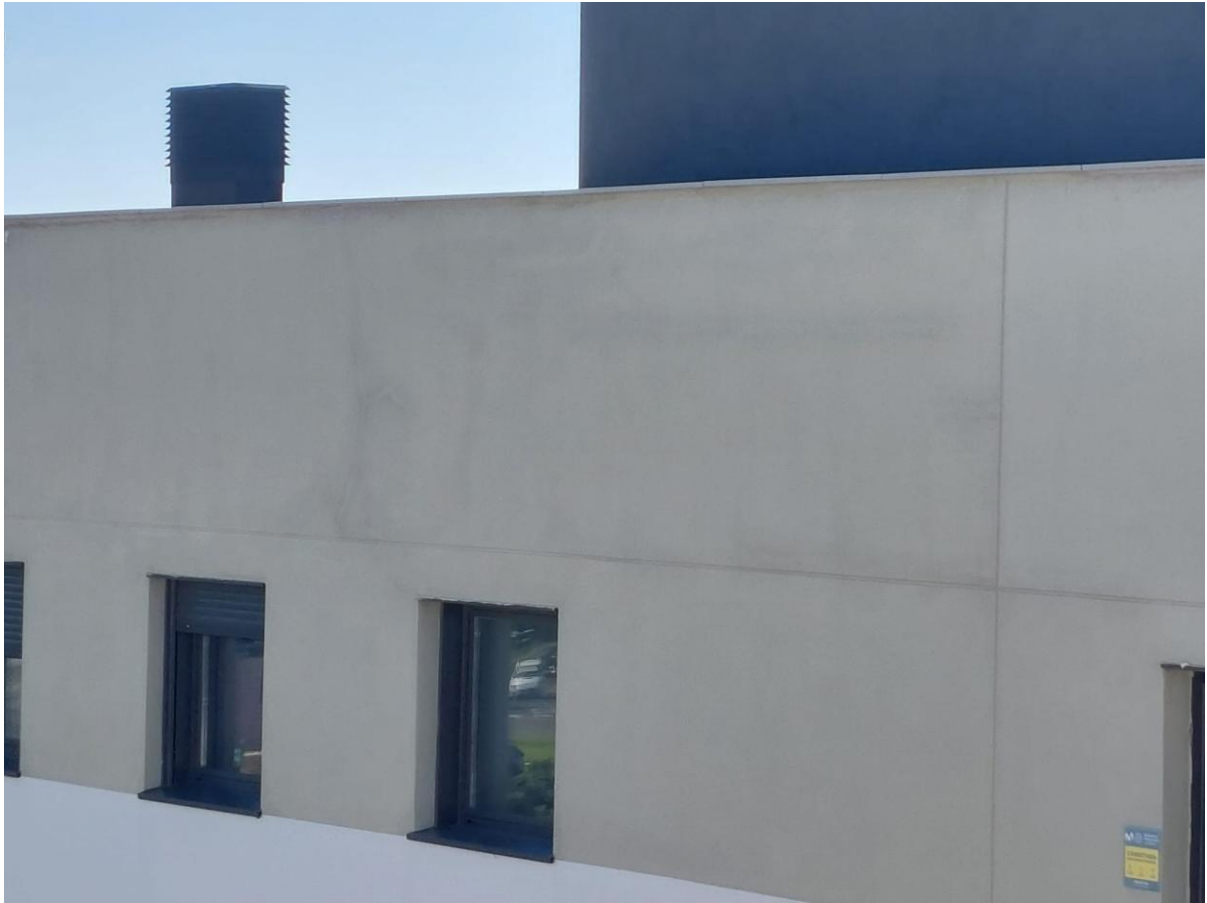
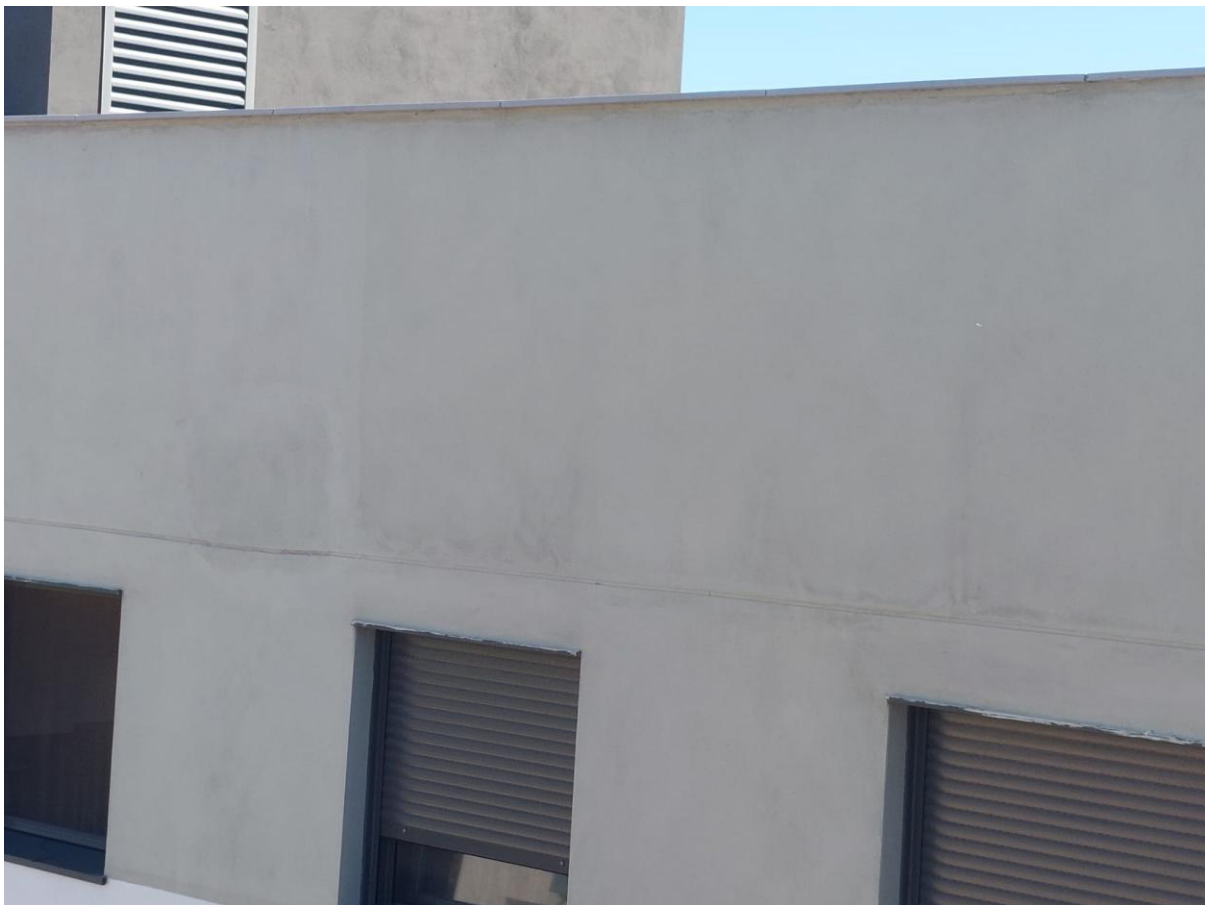
## Fachada interior Marta Mata

## **Deficientes acabados en el rebozado y pintado de las fachadas con multitud de parches evidentes a simple vista.**
