# DEFICIENCIAS RELEVANTES

## CP. AMAK CALAFELL

Reportaje fotográfico a 22 de septiembre del 2026

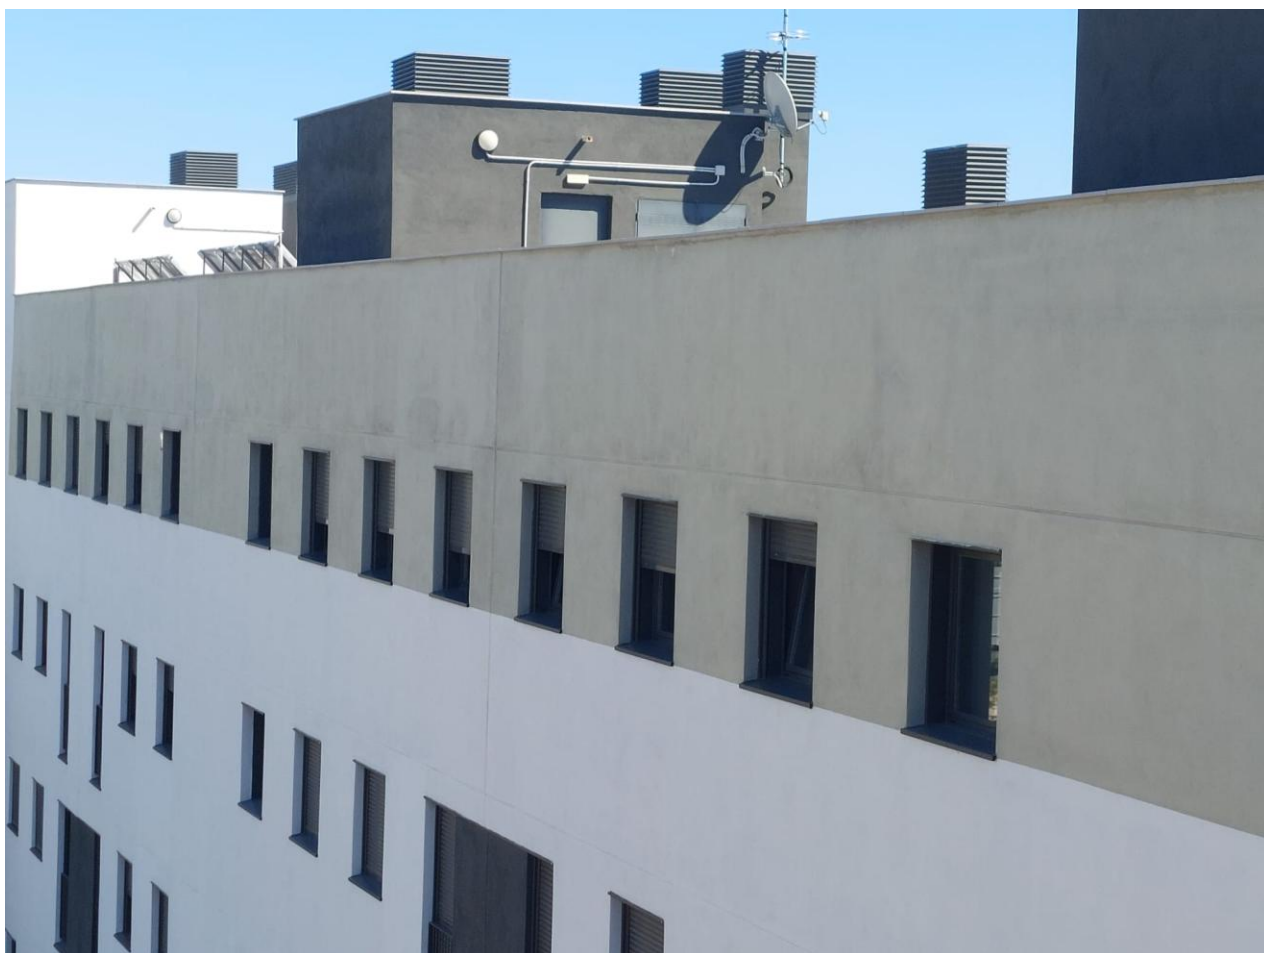
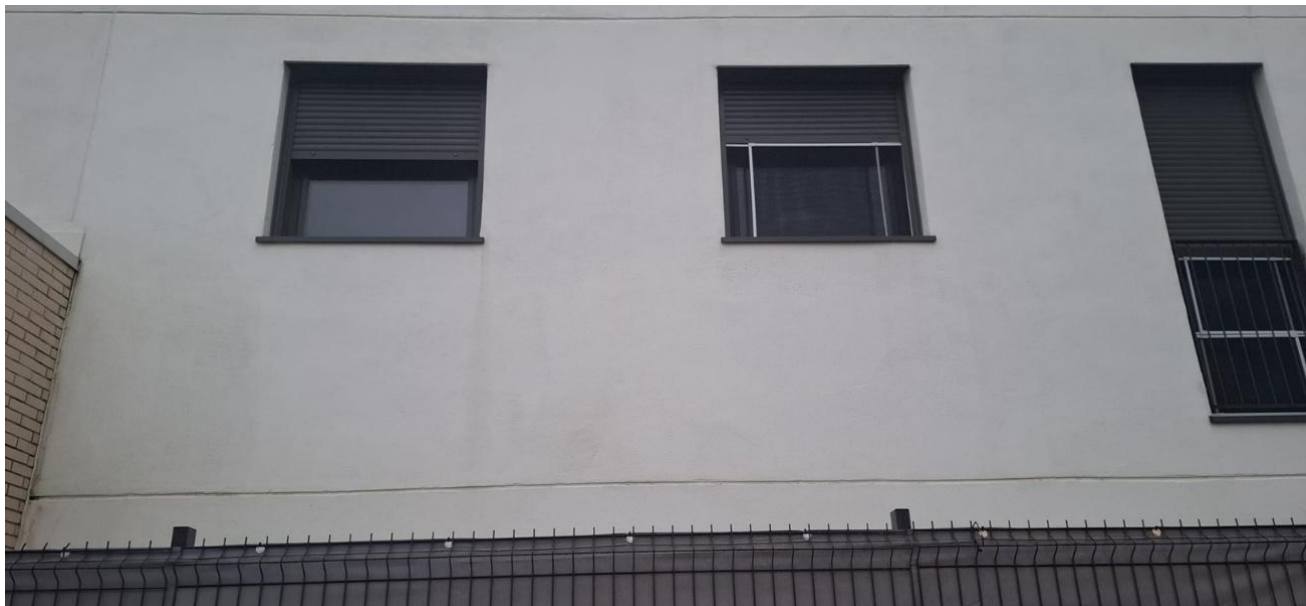
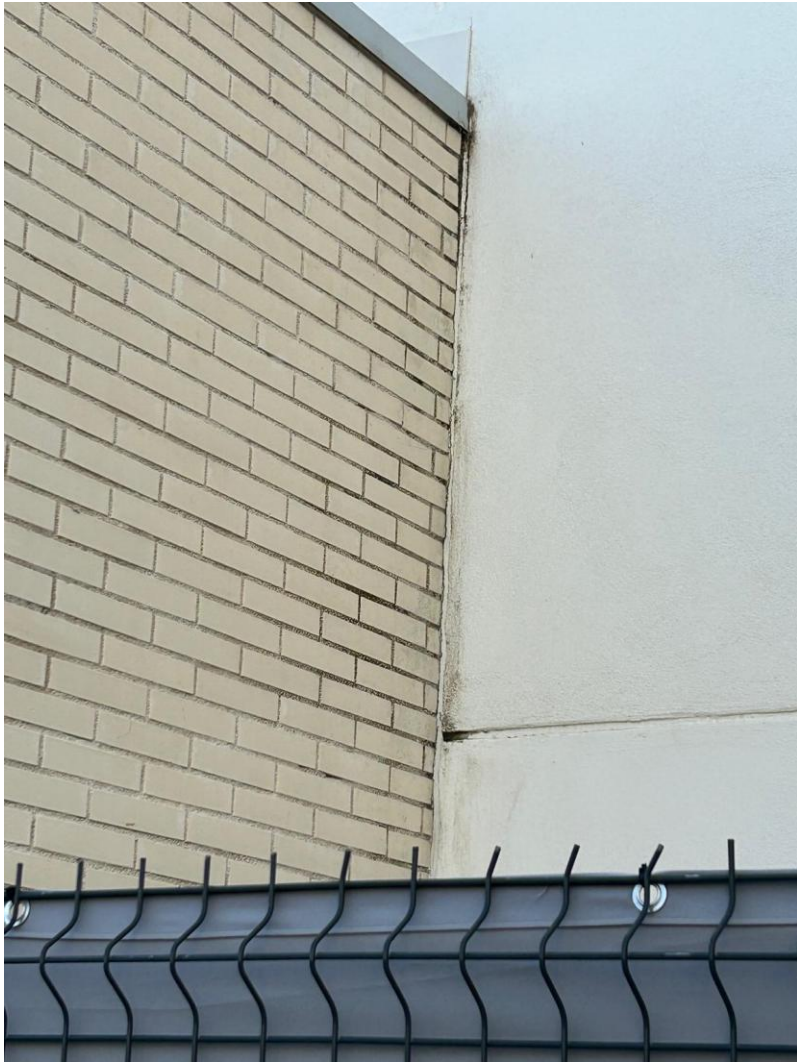
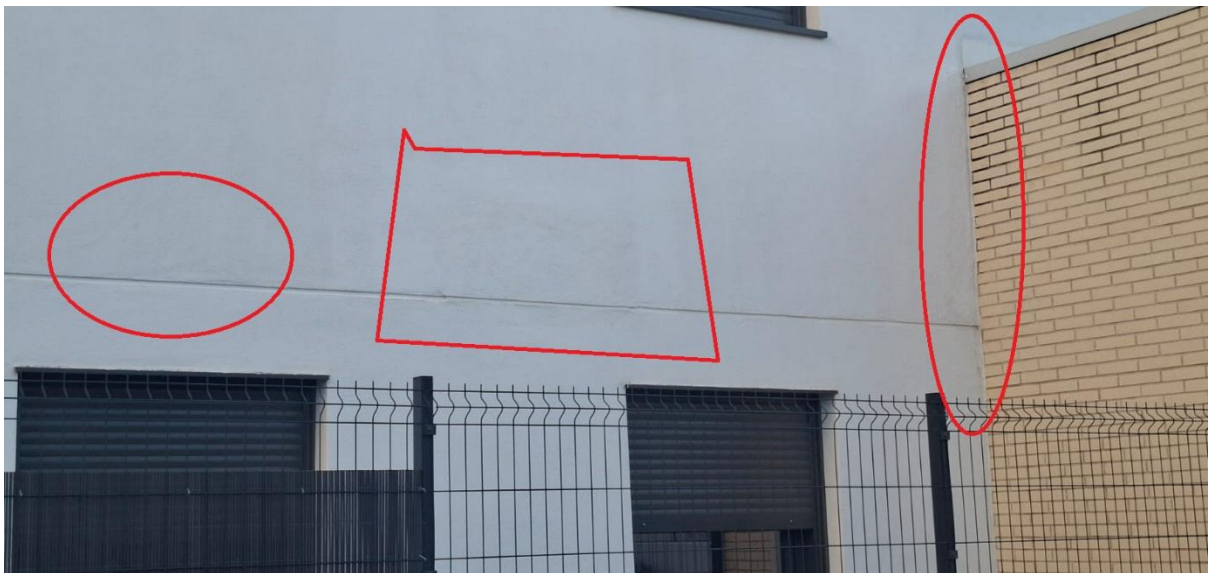
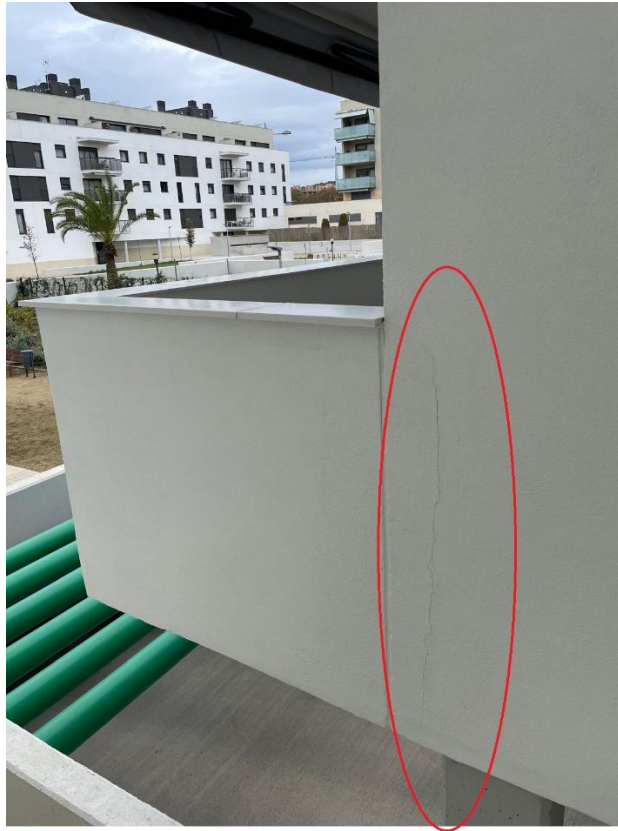
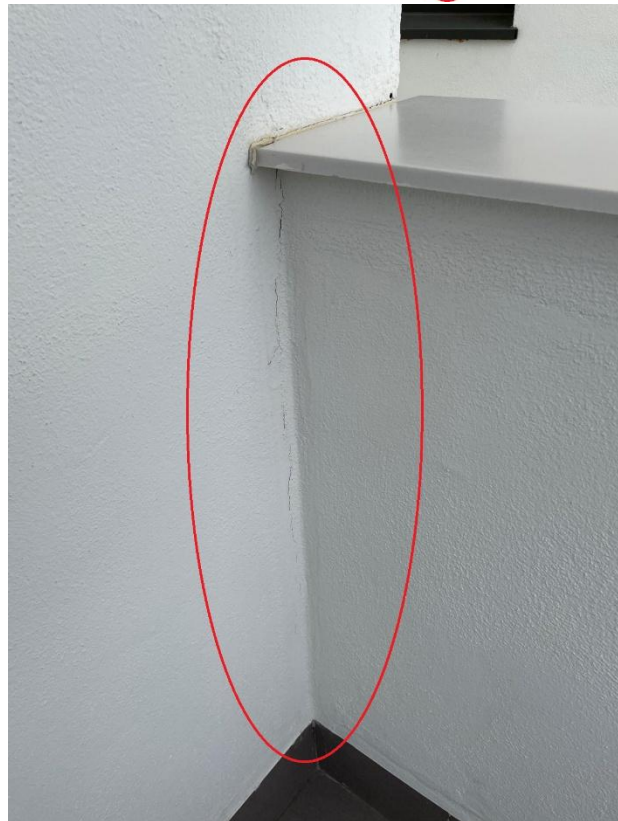
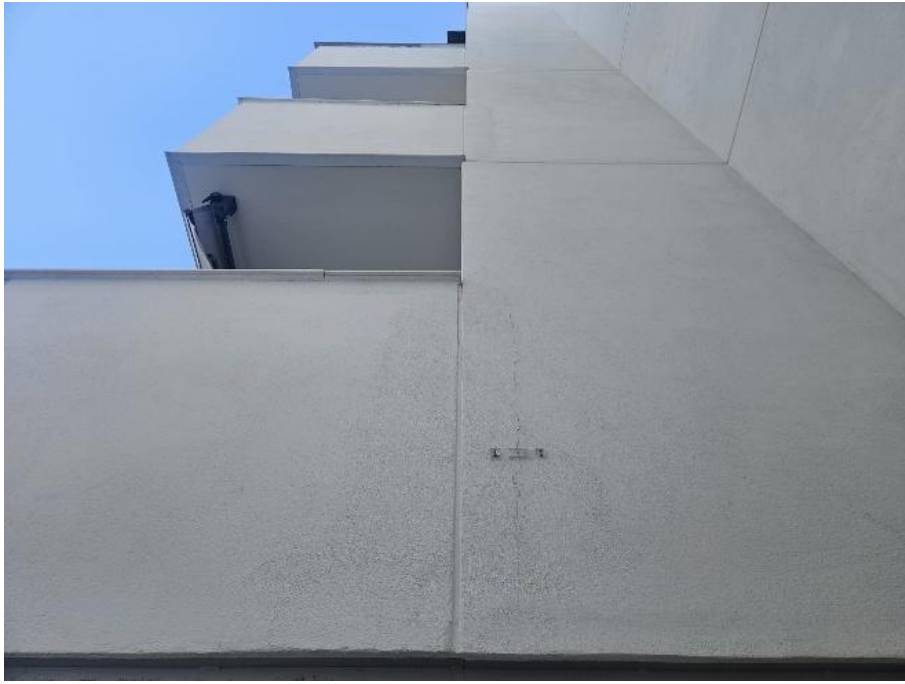
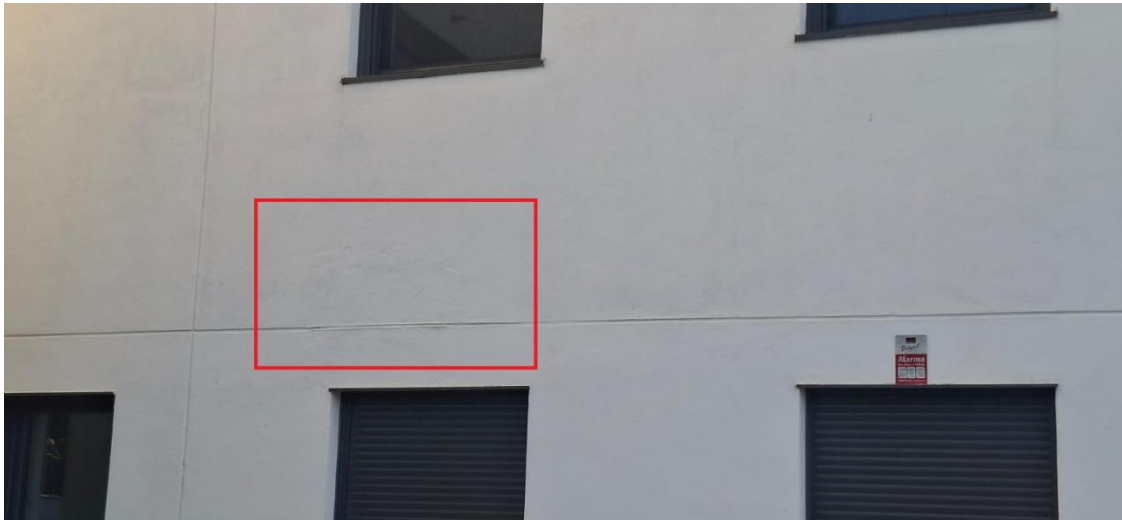
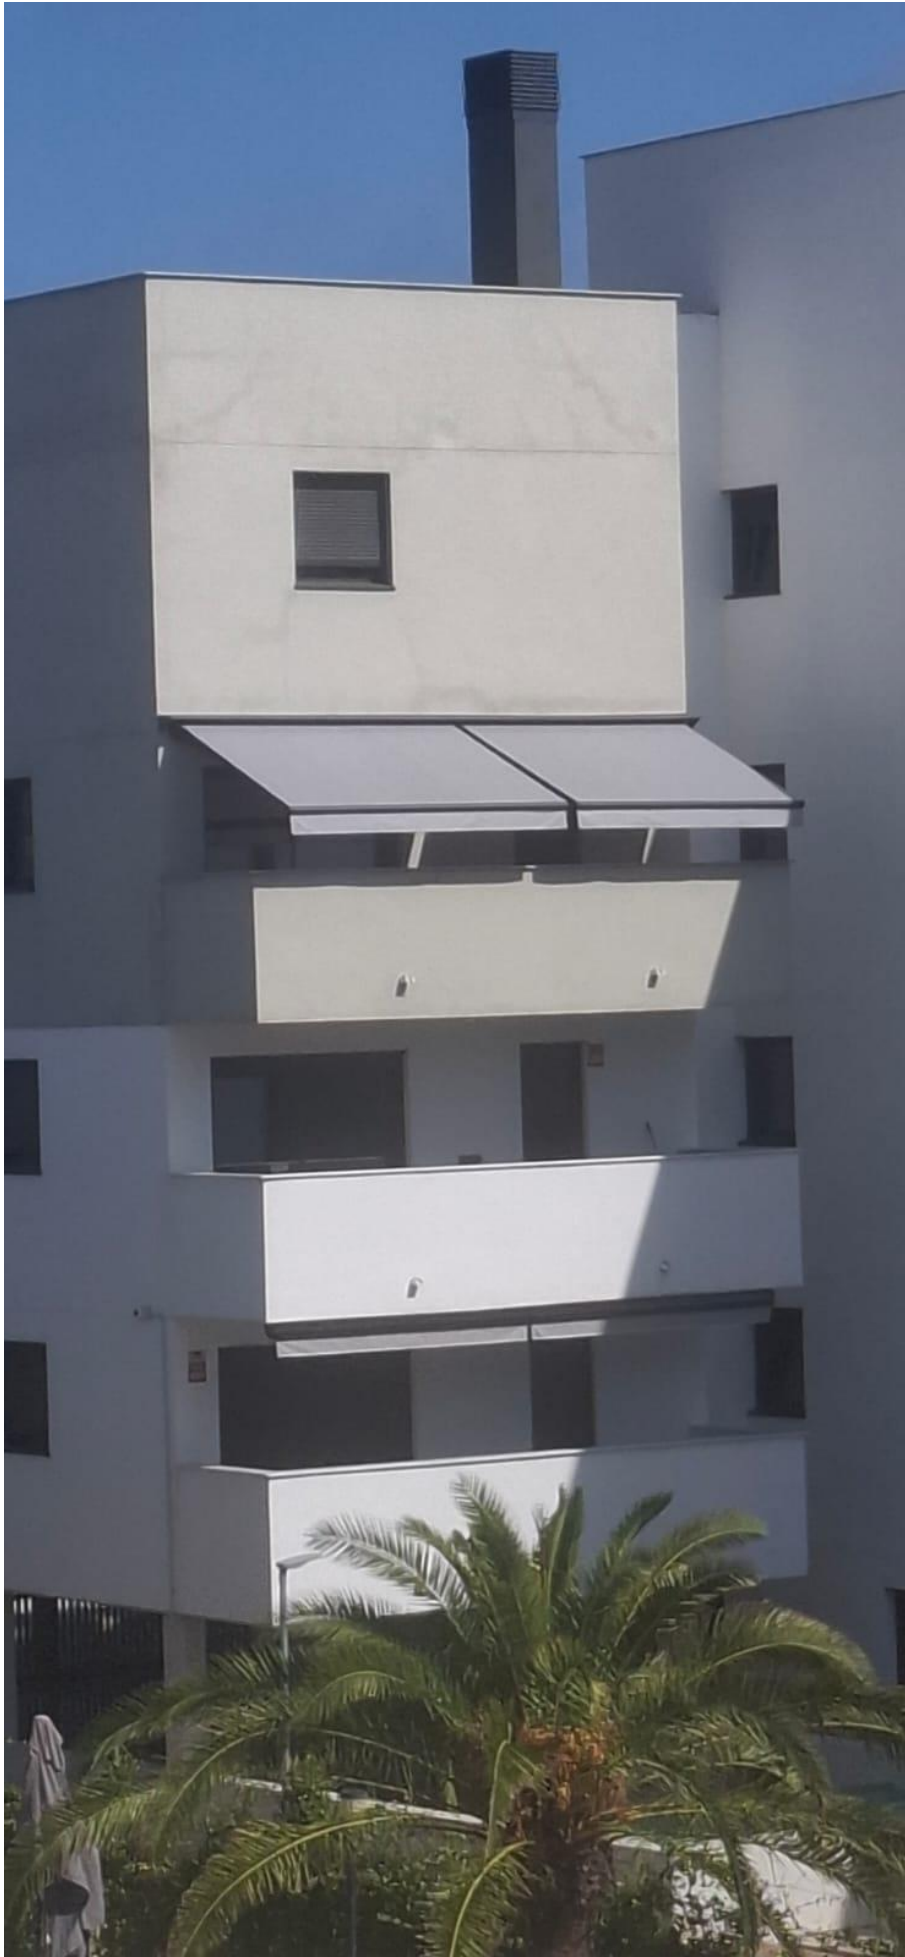
## **Deficientes acabados en el rebozado y pintado de las fachadas con multitud de parches evidentes a simple vista.**

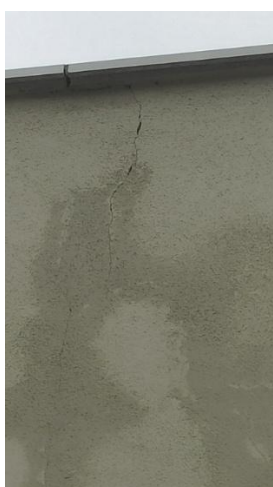
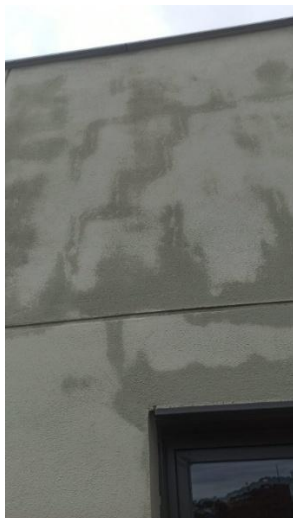
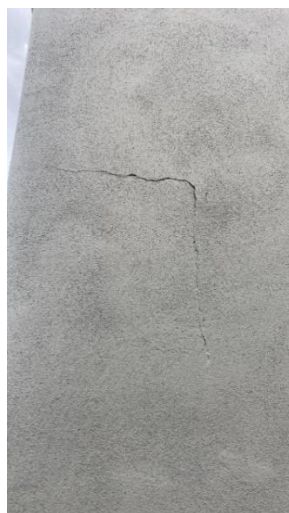
Imagen durante la construcción de los balcones P.Marta Mara, 8 con grietas actualmente.
