# DEFICIENCIAS RELEVANTES

## CP. AMAK CALAFELL

Reportaje fotográfico a 22 de septiembre del 2026

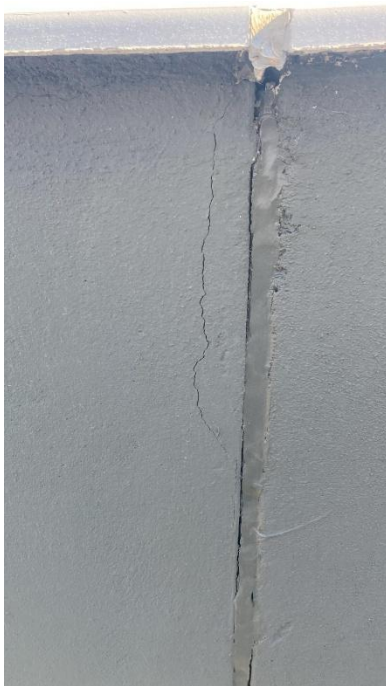
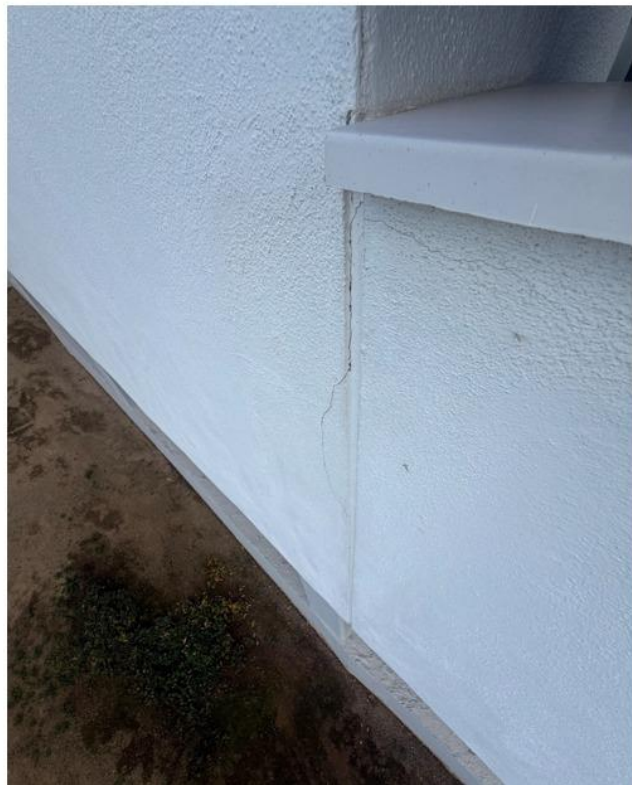
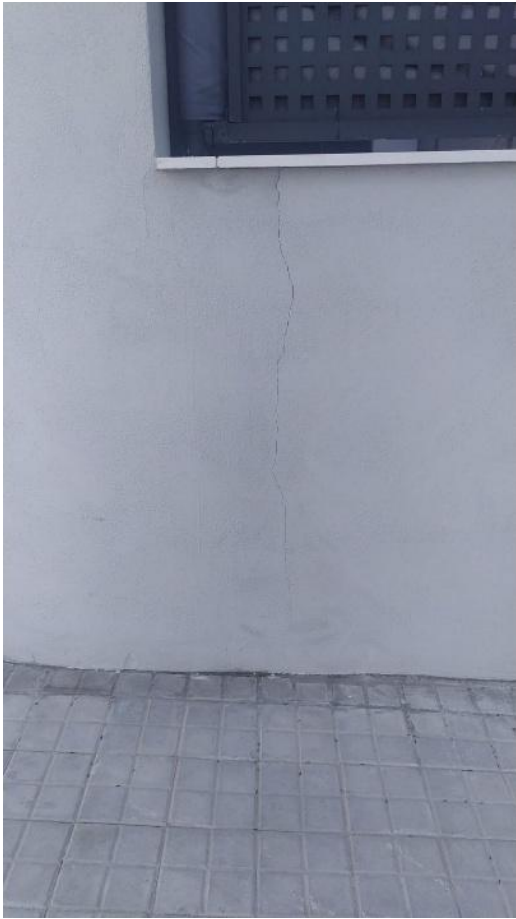
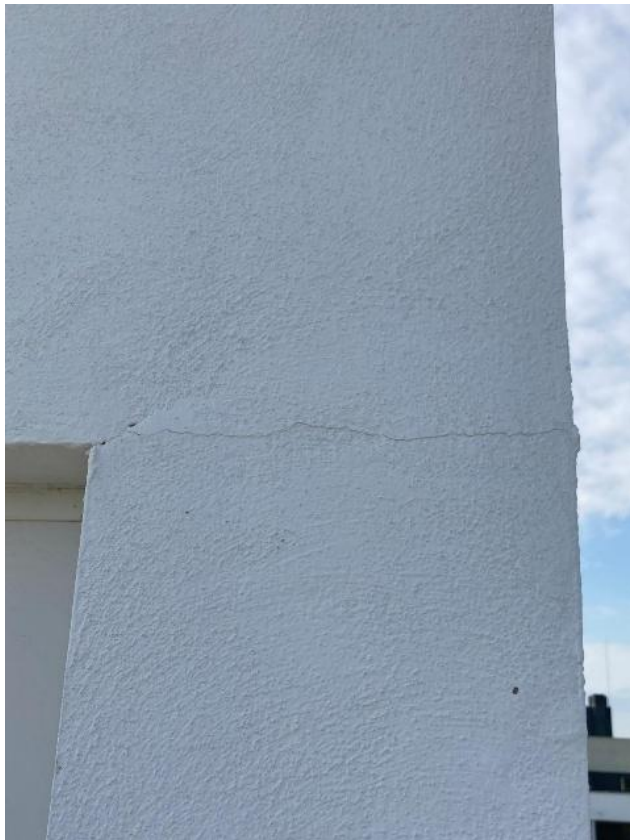
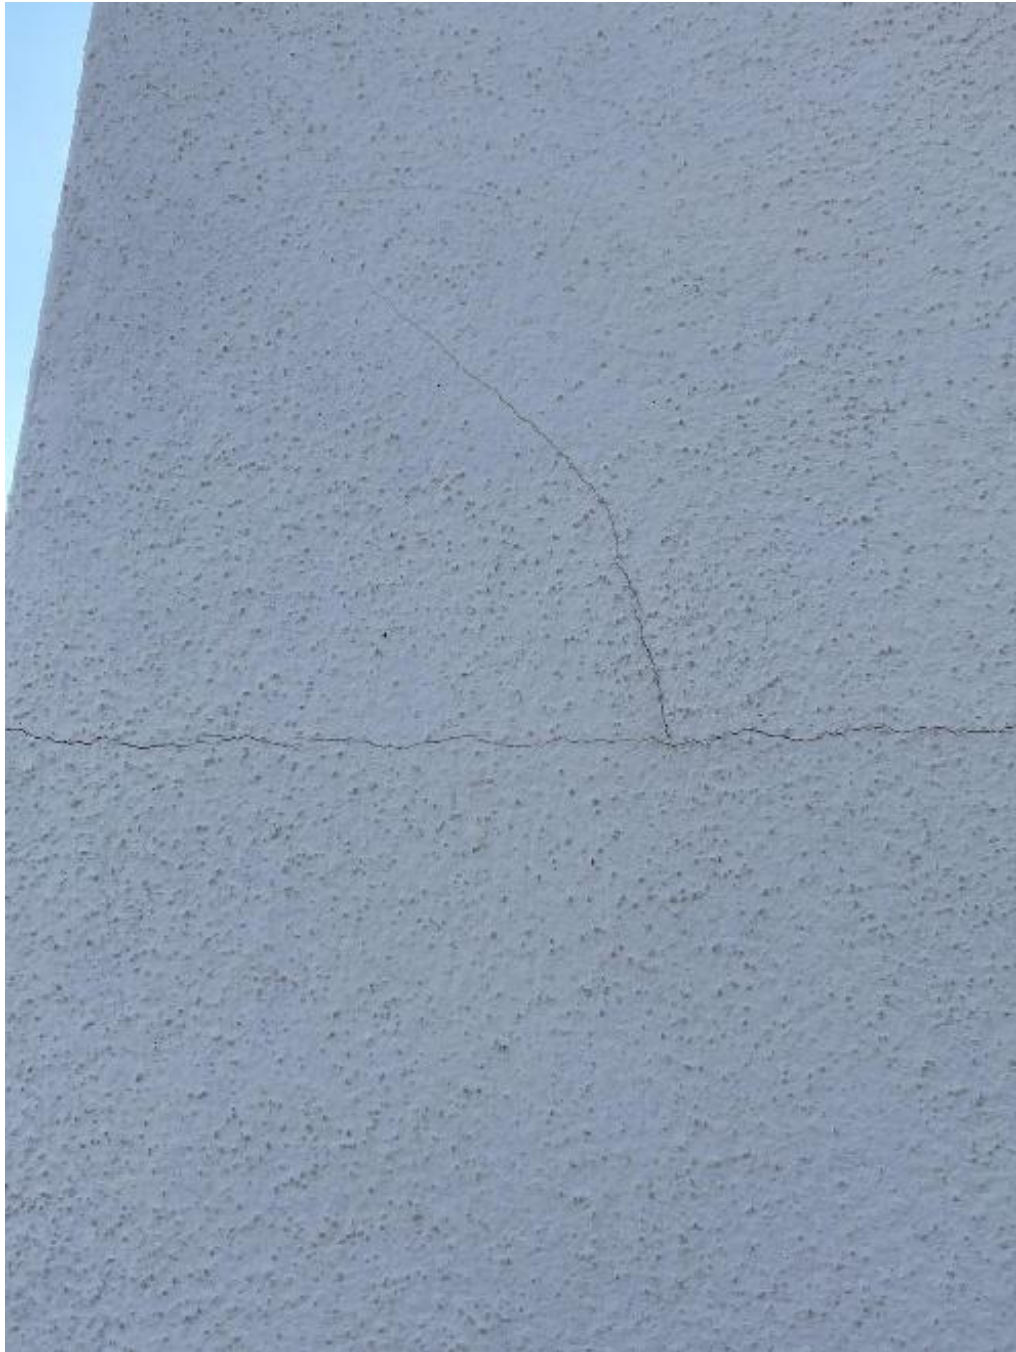
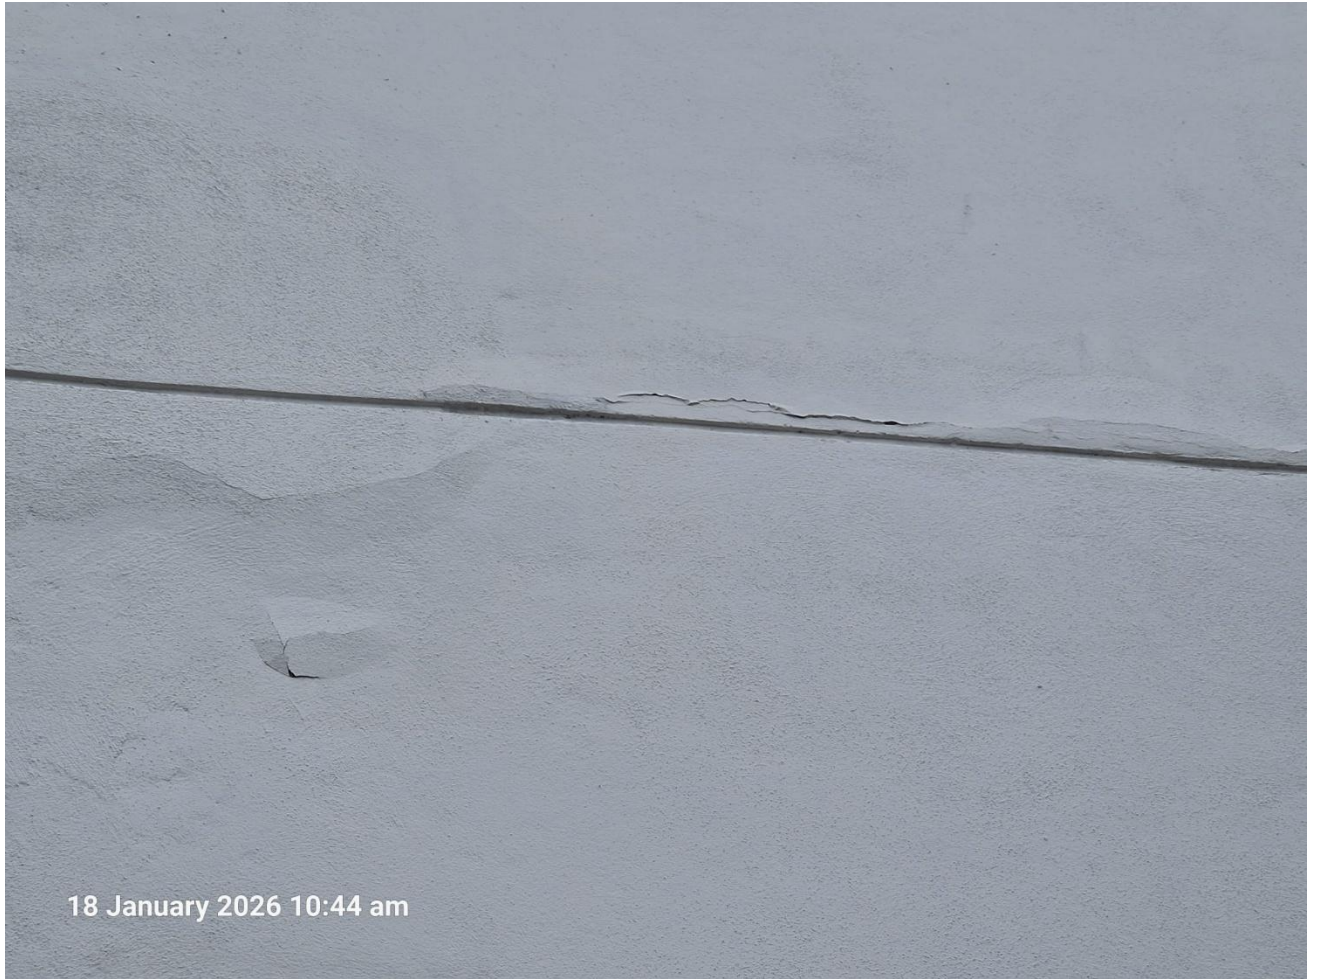
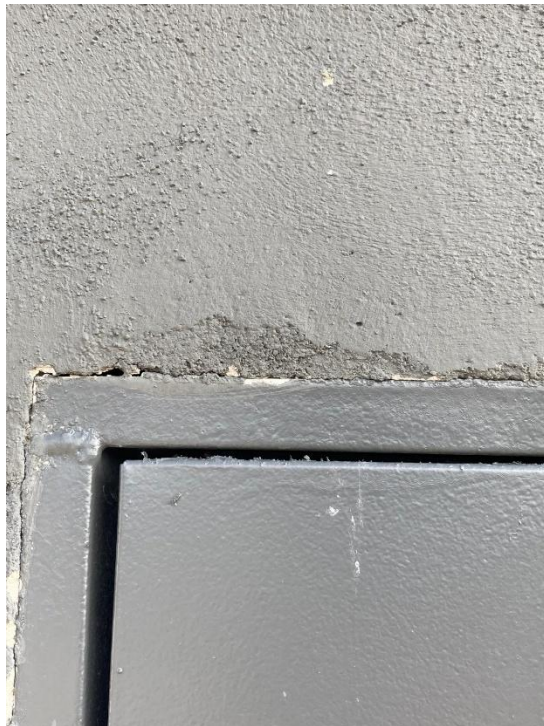
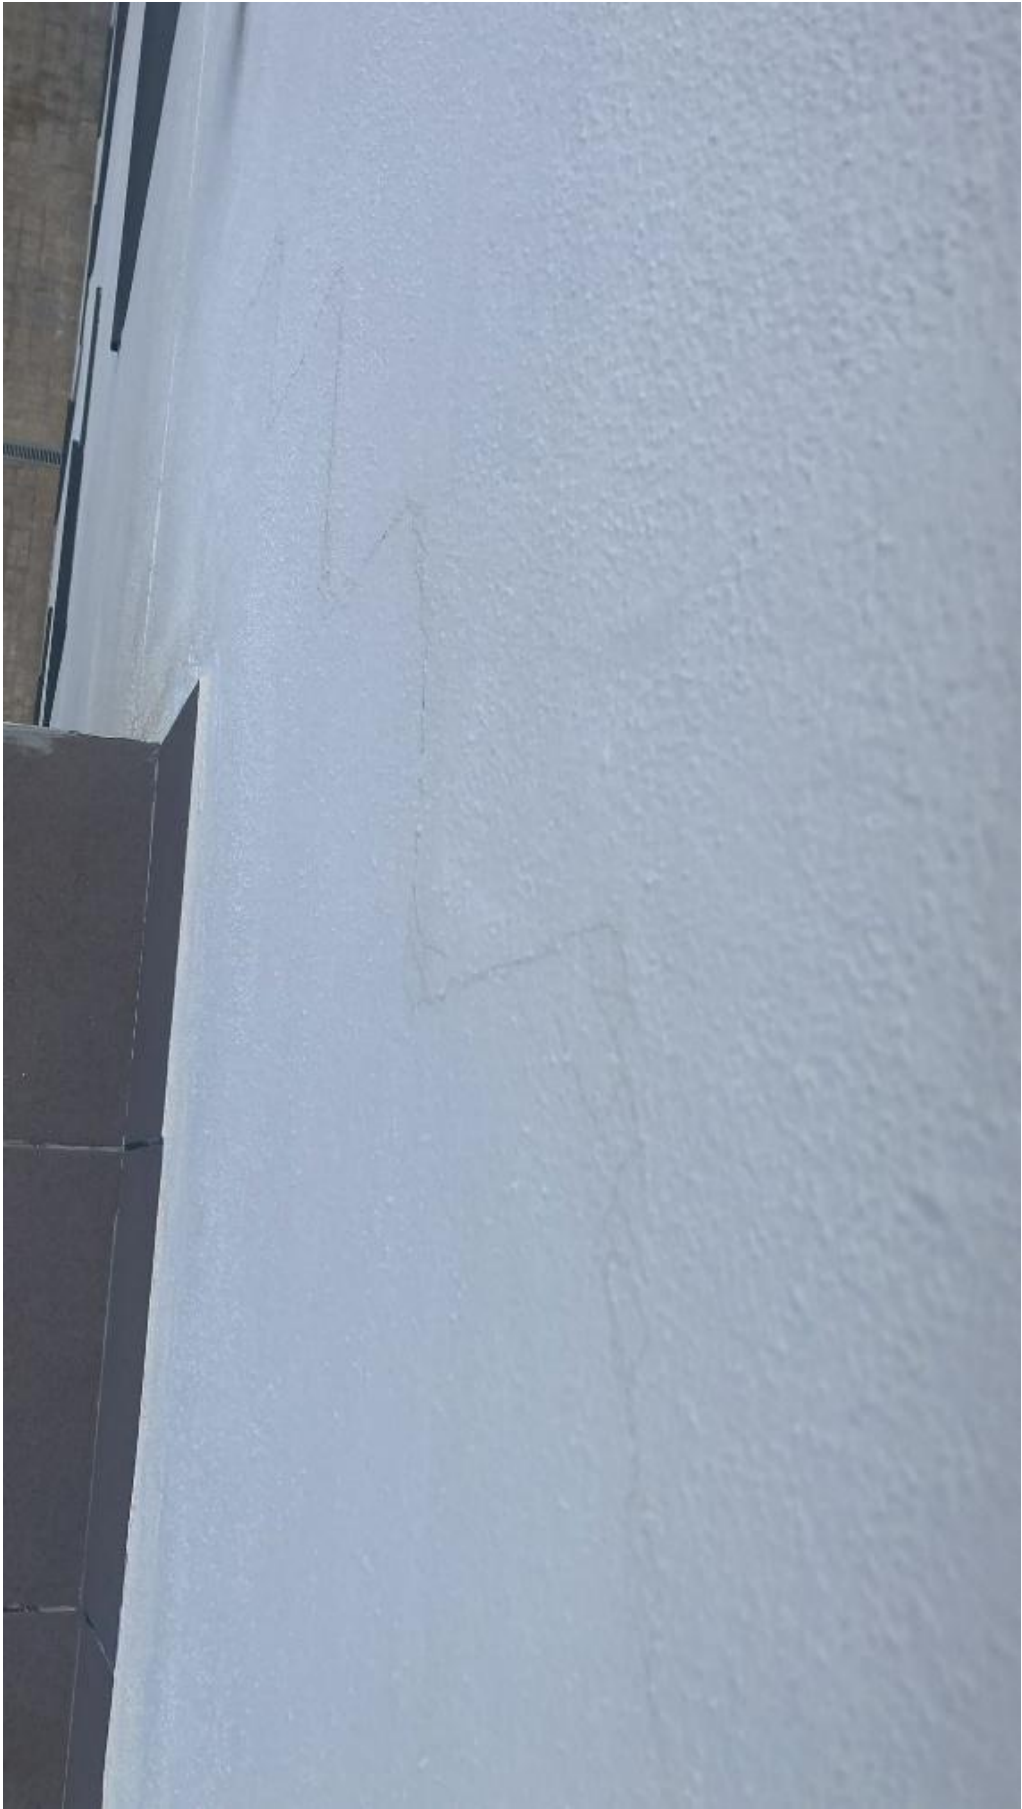
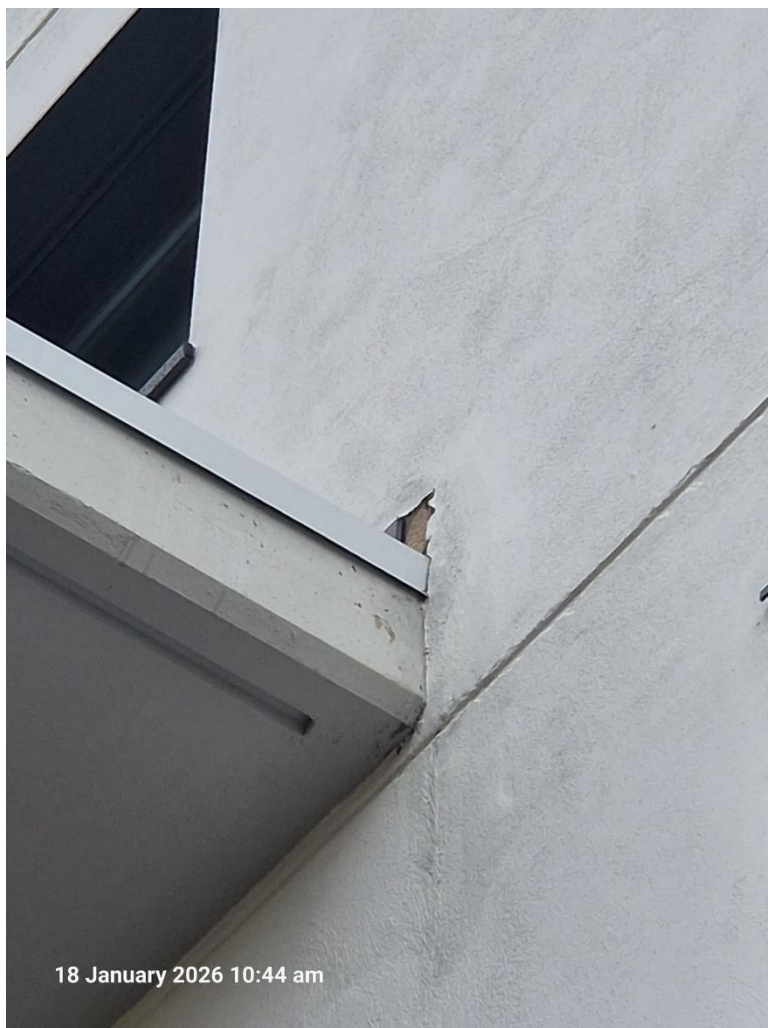
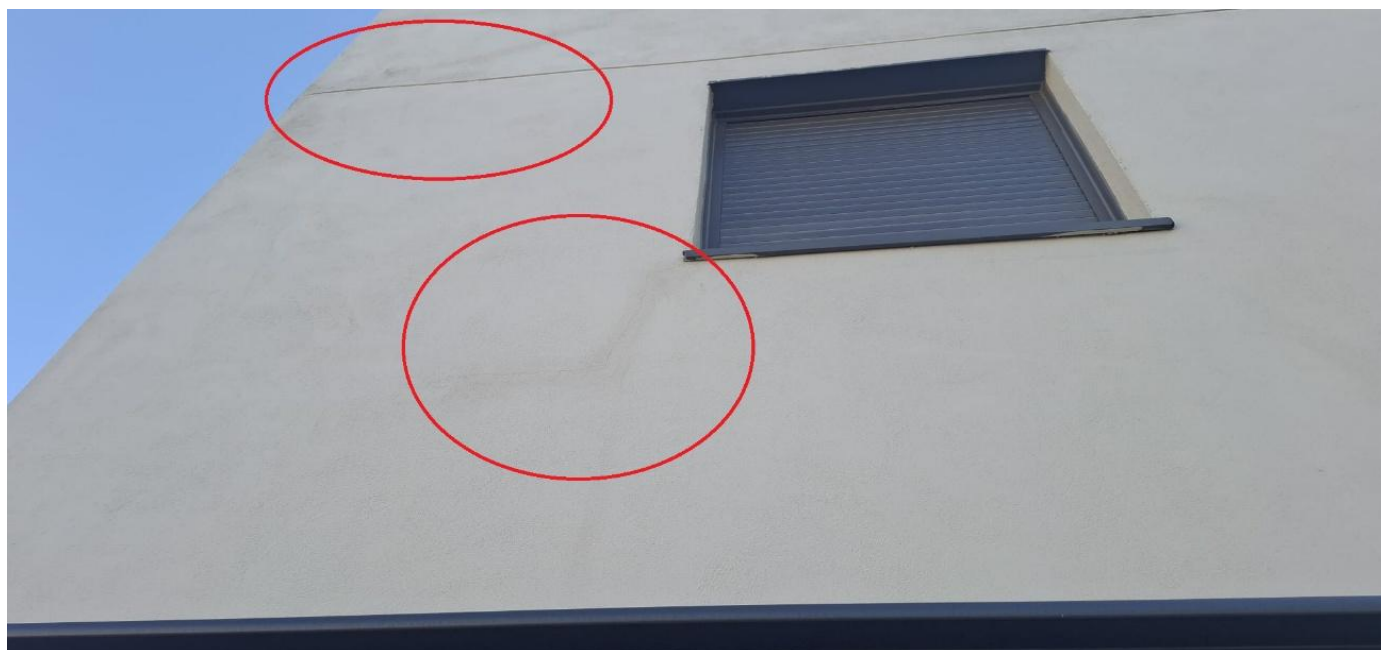
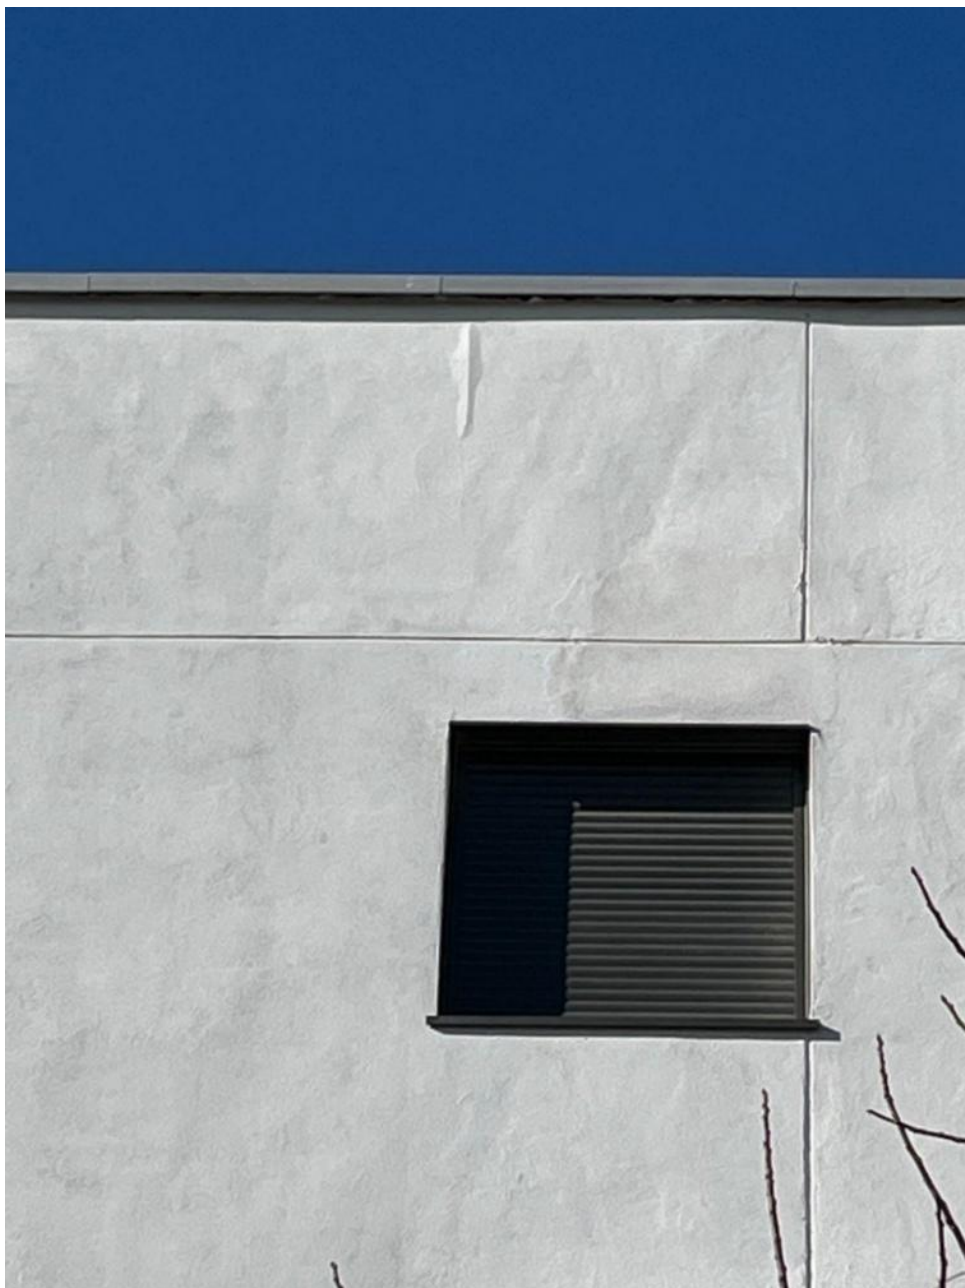
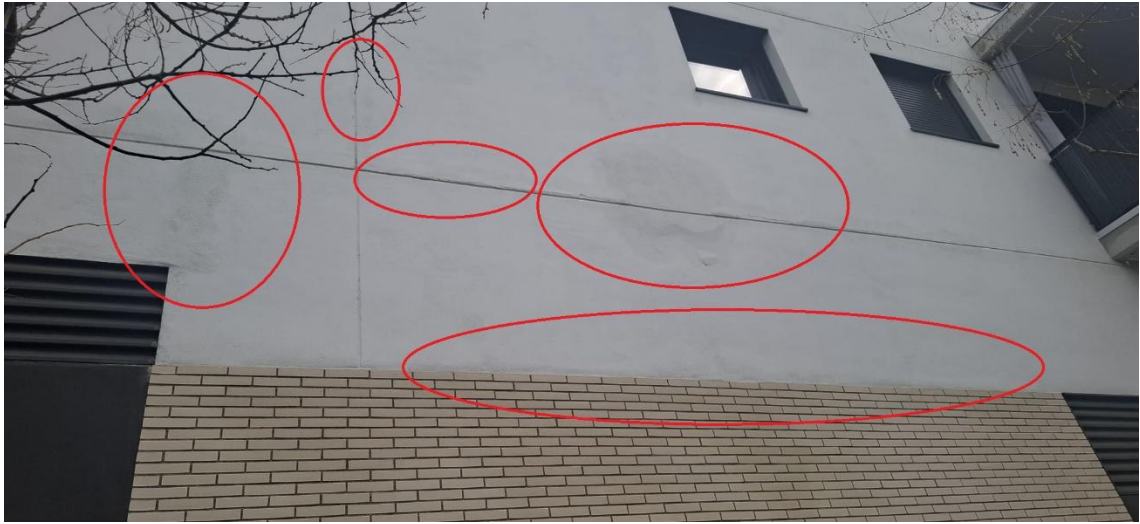
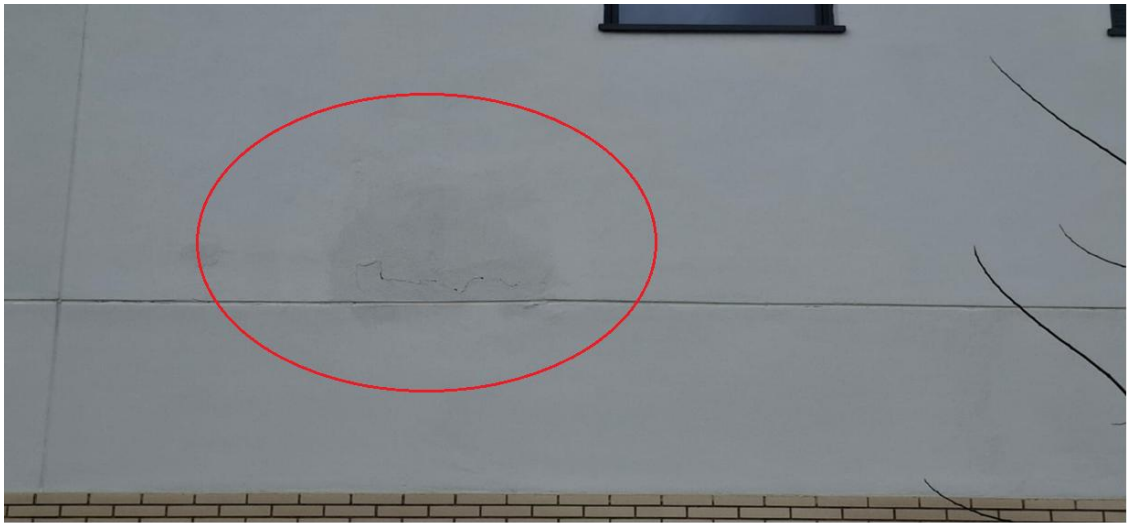
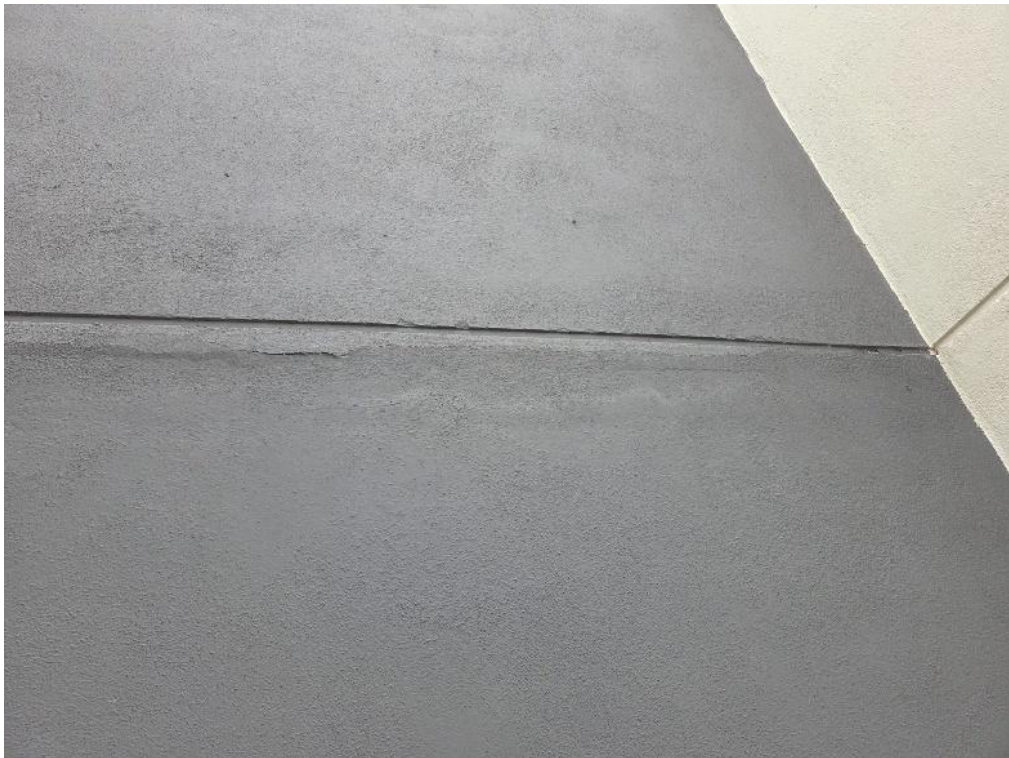
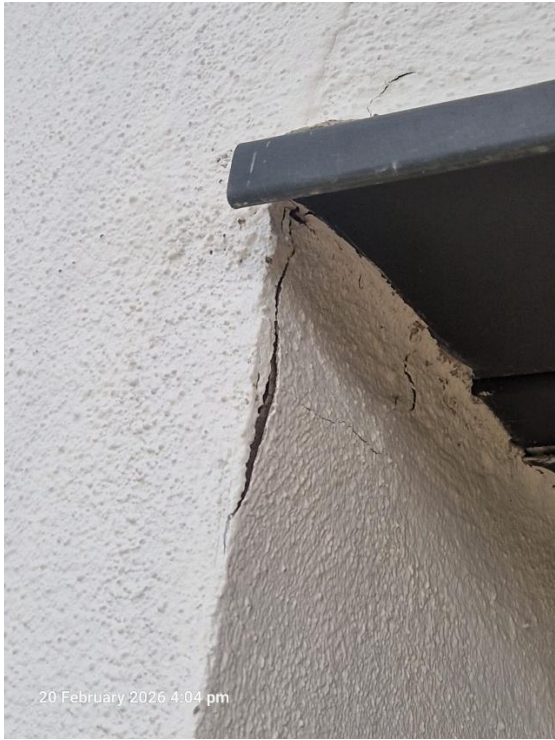
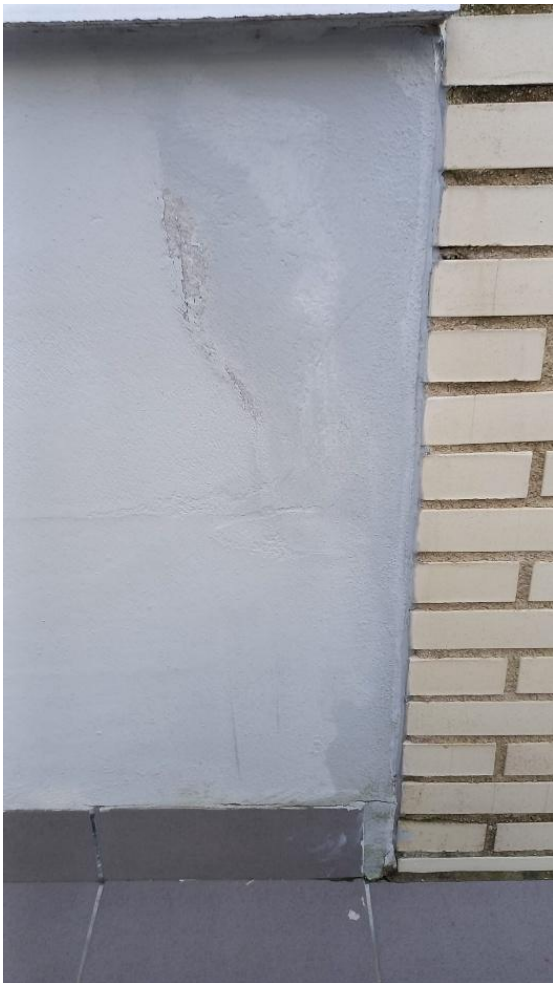
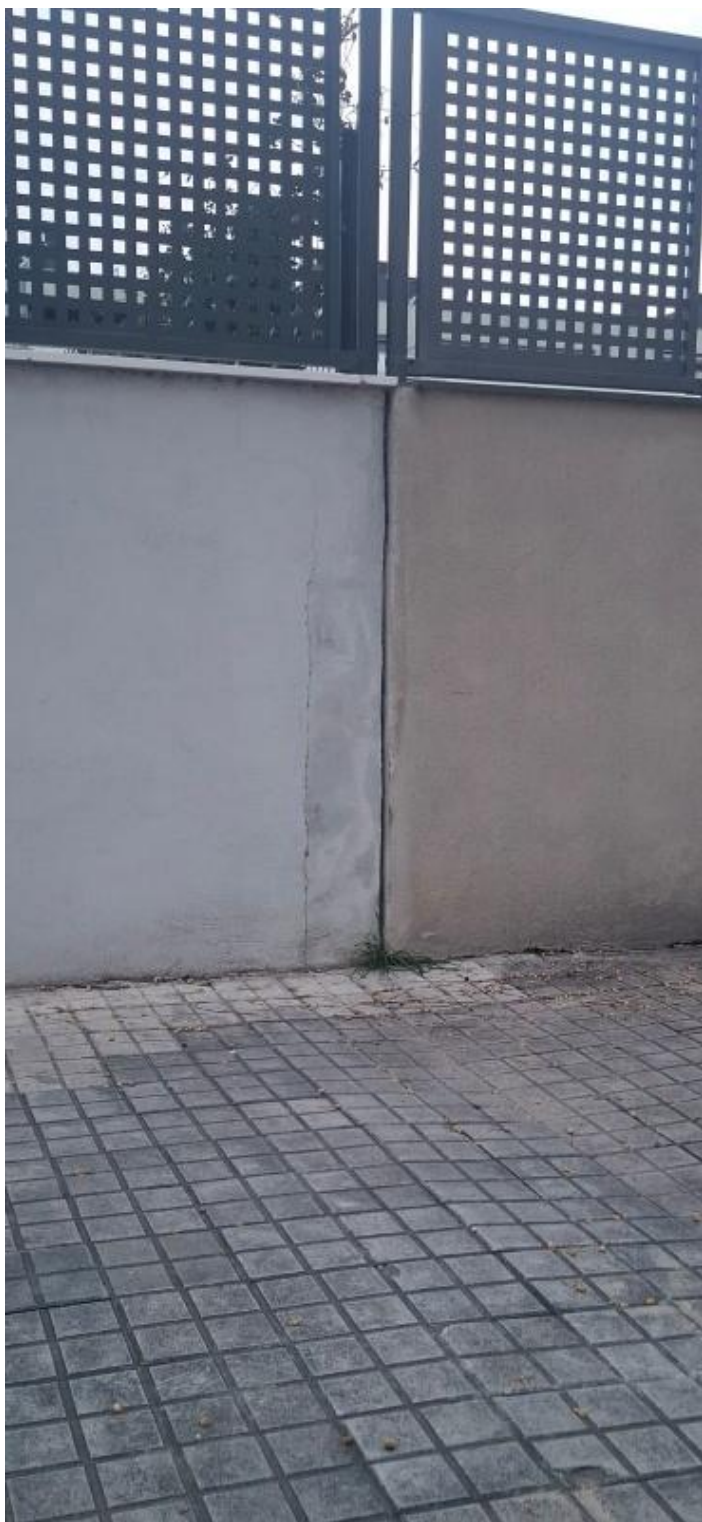
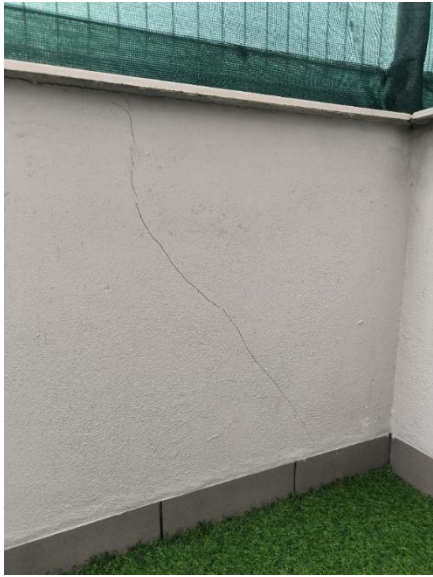
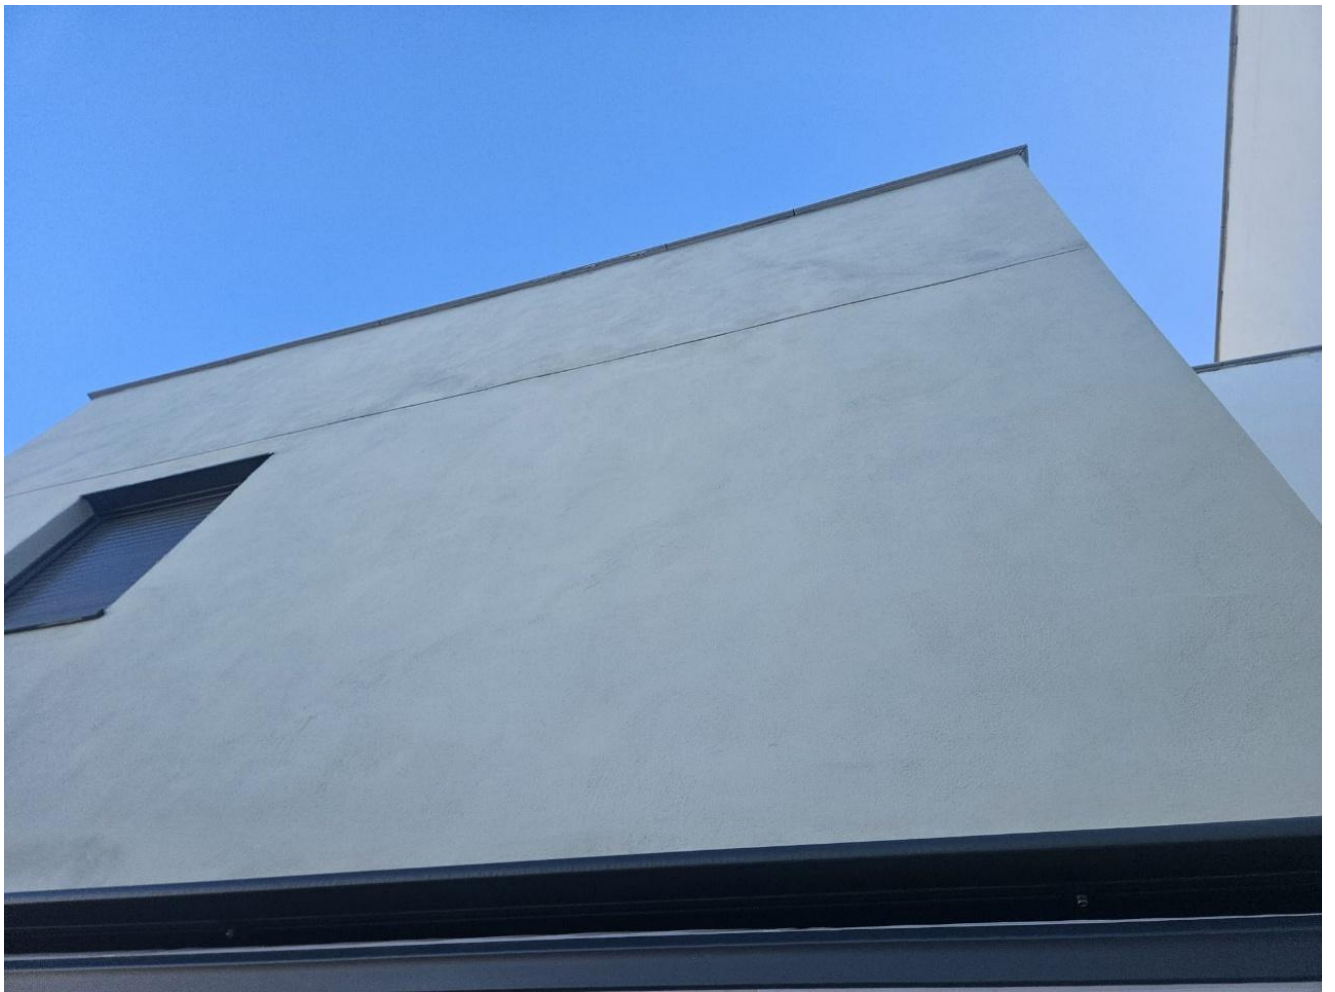
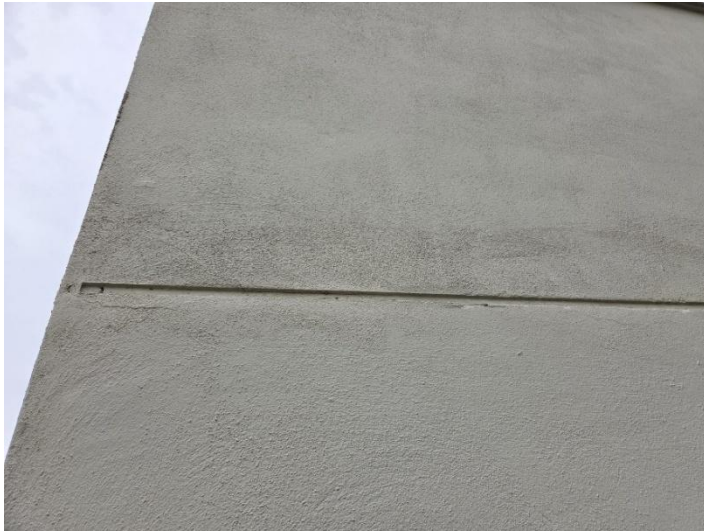
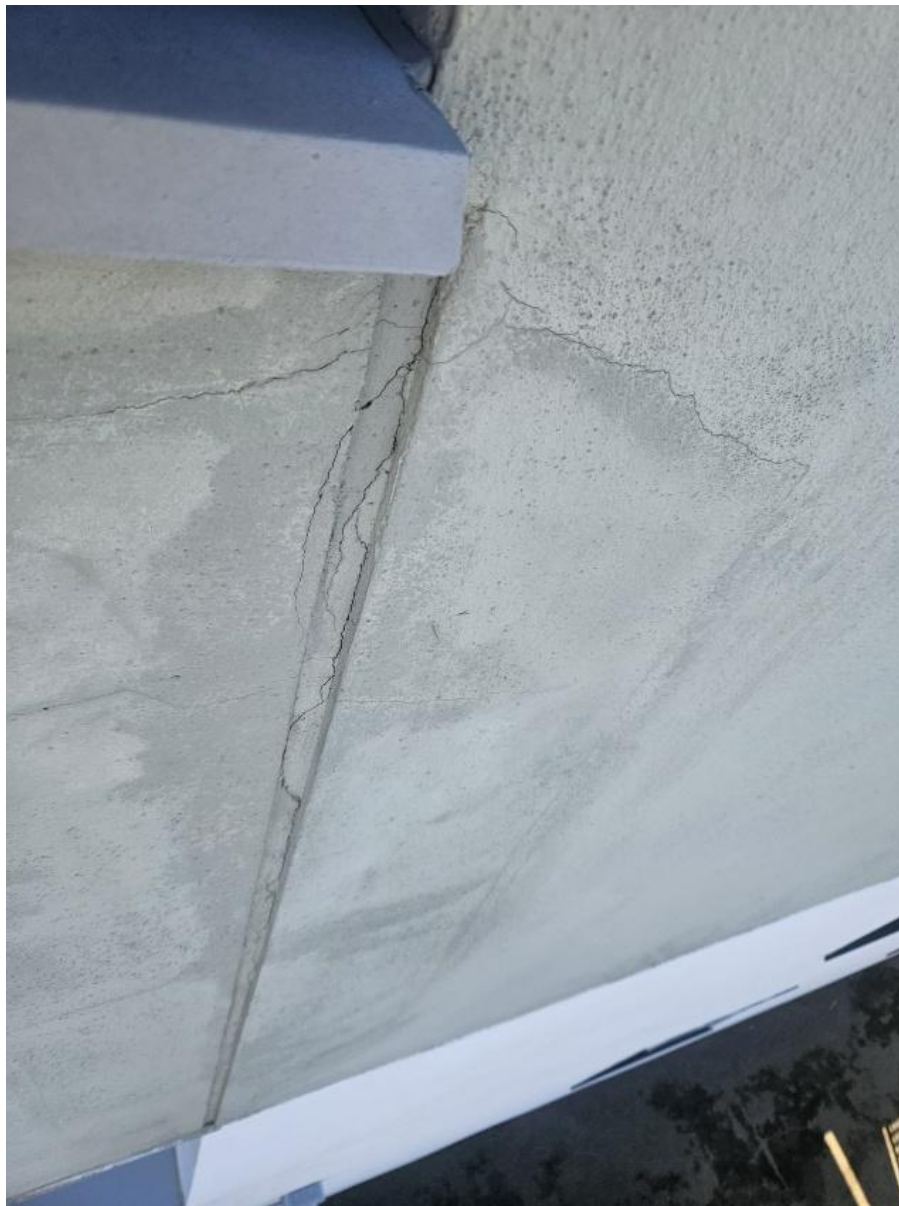
**ESCALERA 7 – Pedagoga Marta Mata 8**

Los residentes mostraron **grietas reaparecidas**, **filtraciones centradas** y **escurridos verticales**, así como deterioro de juntas y revestimientos.

En varios casos se señalaron **balcones descolgados** visibles desde zonas comunes y problemas de evacuación debidos a la existencia de un único desagüe en las terrazas.

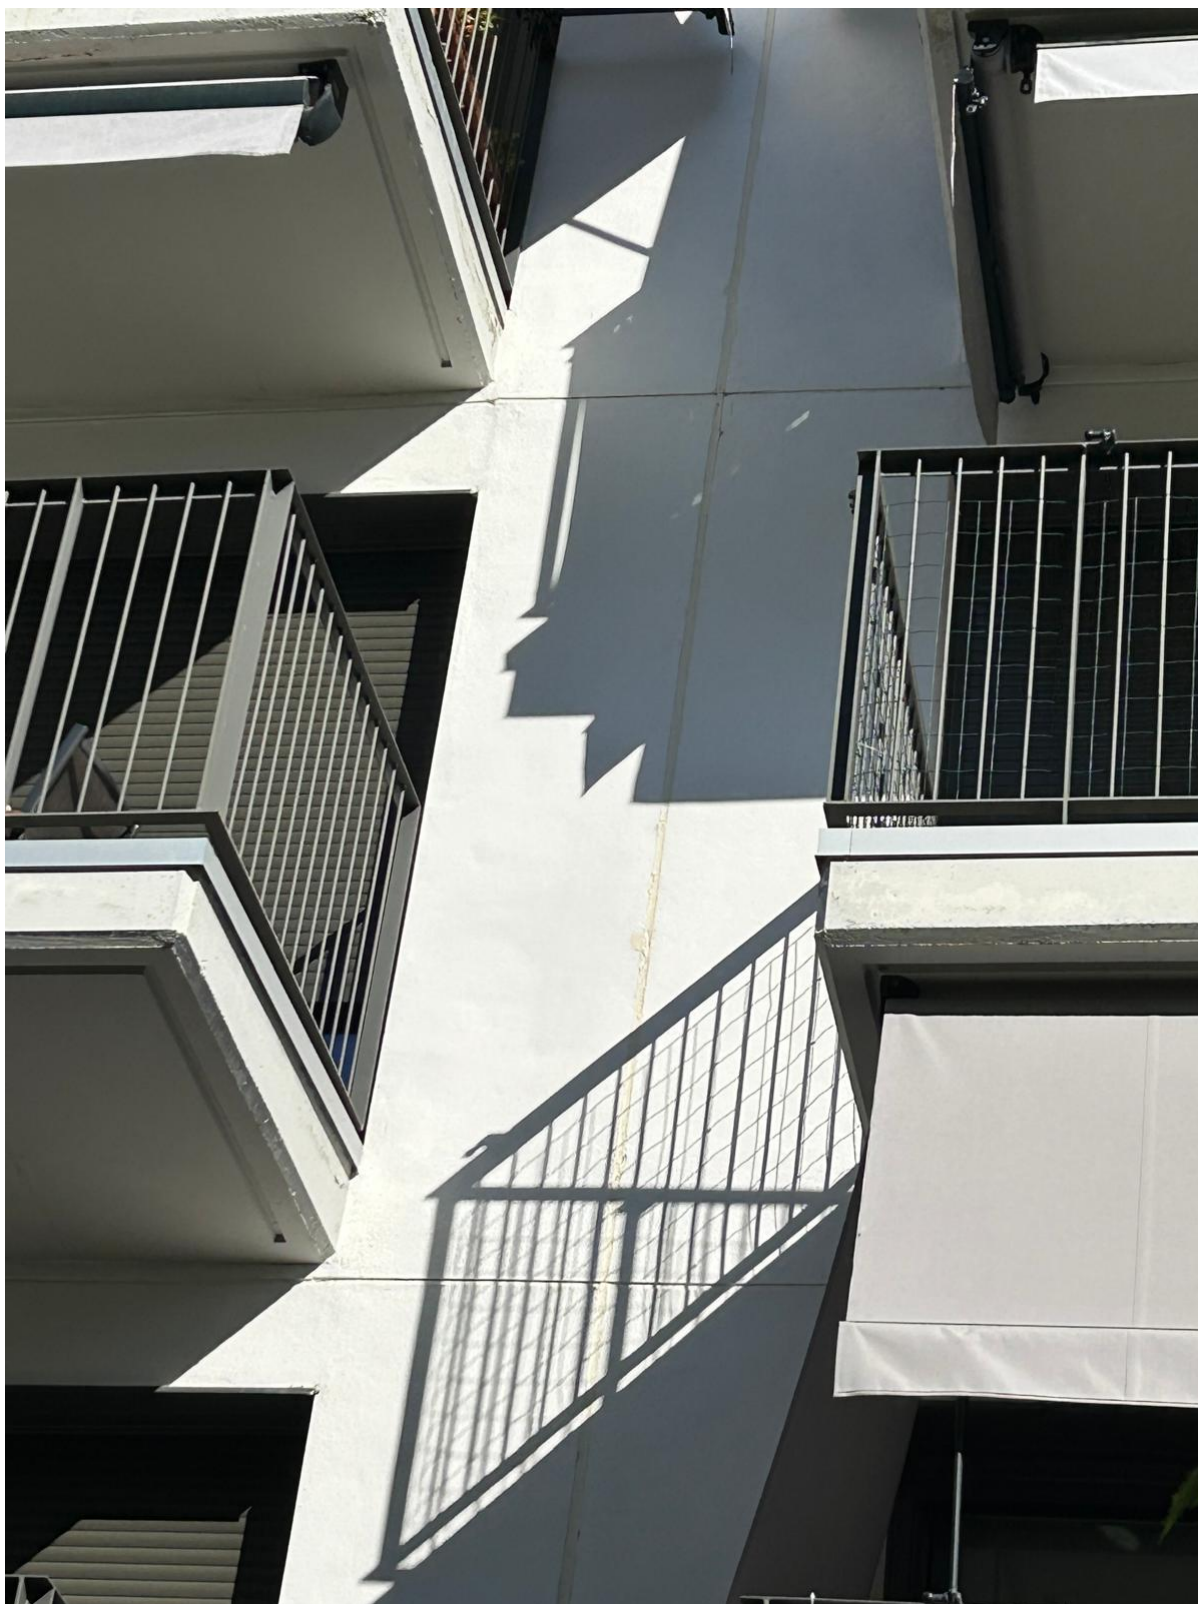
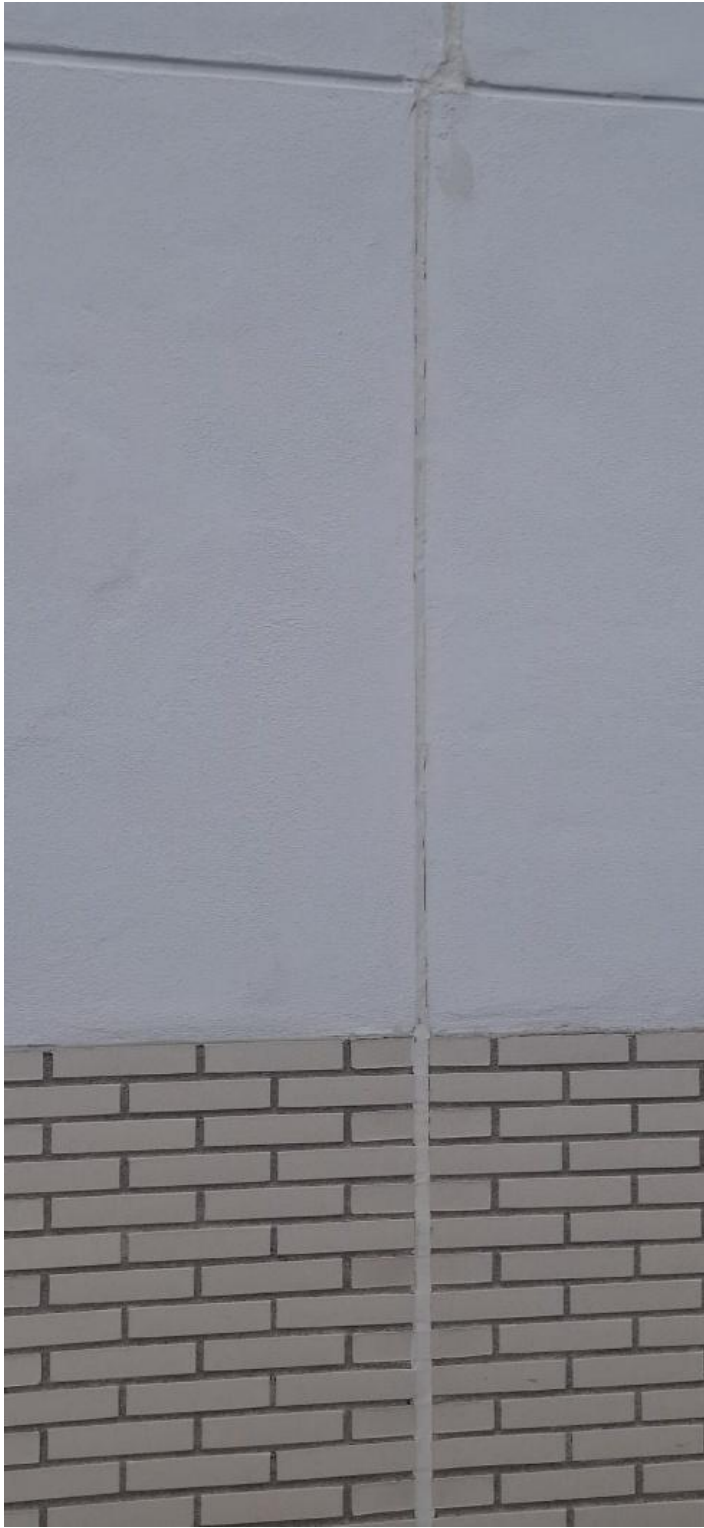
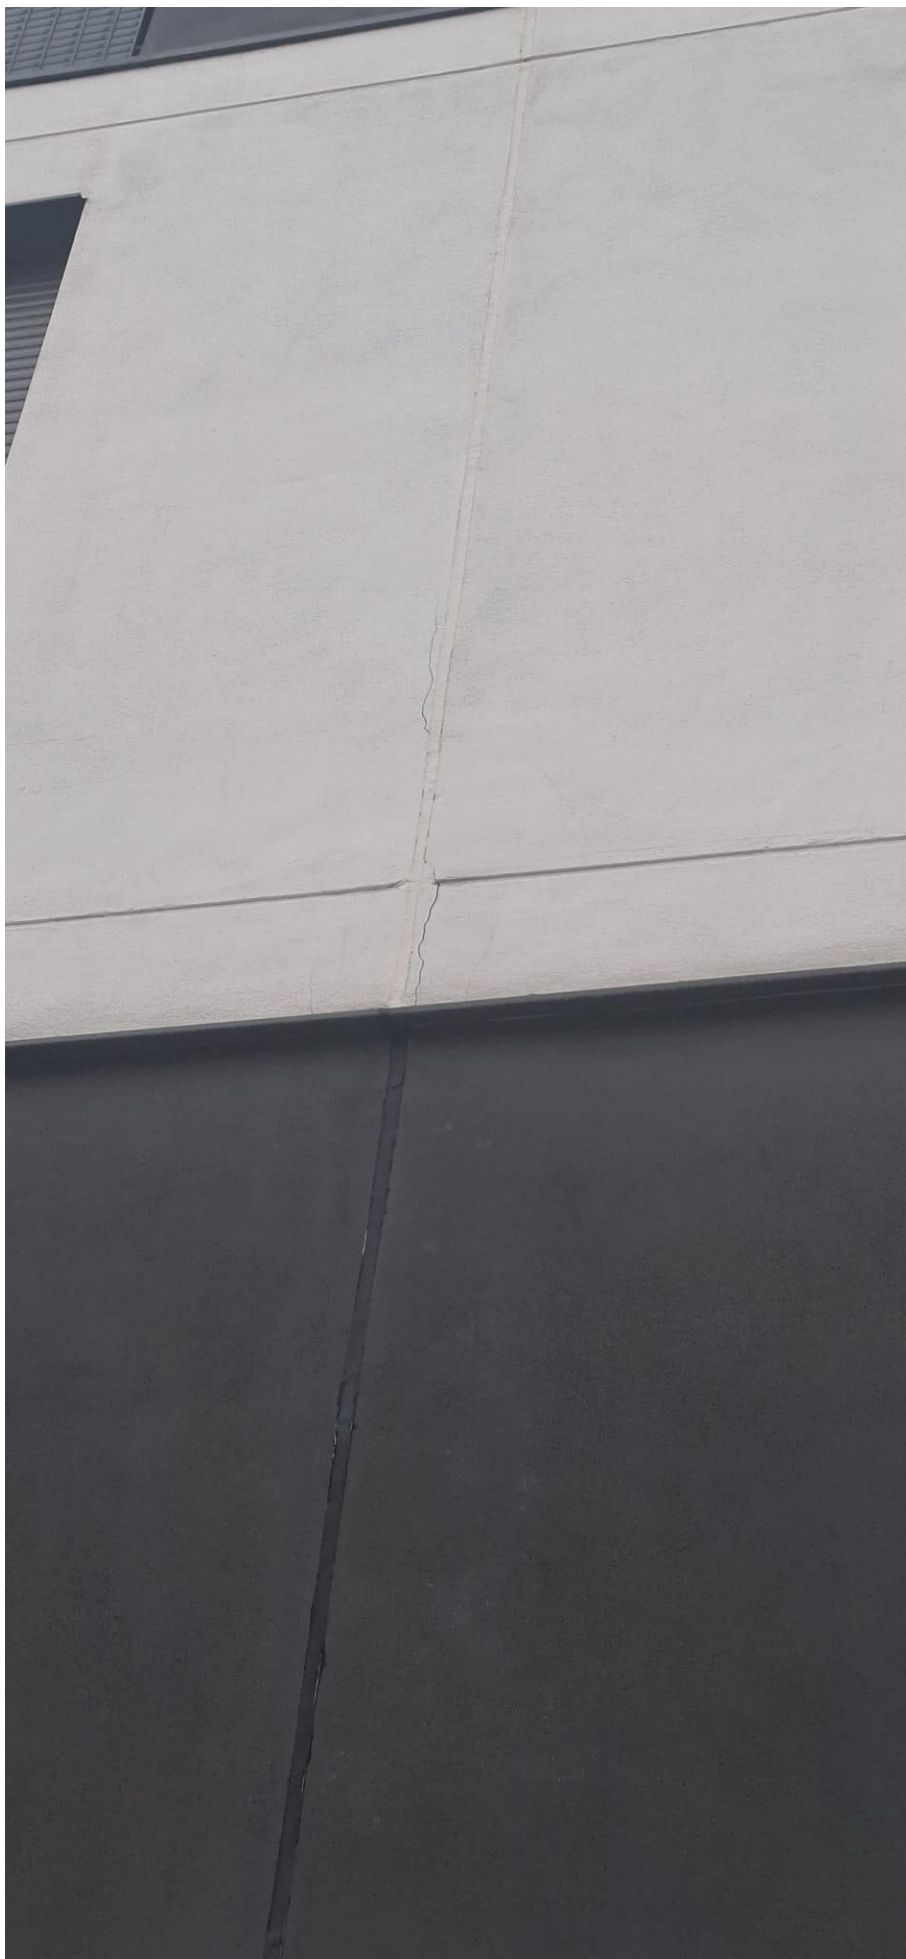
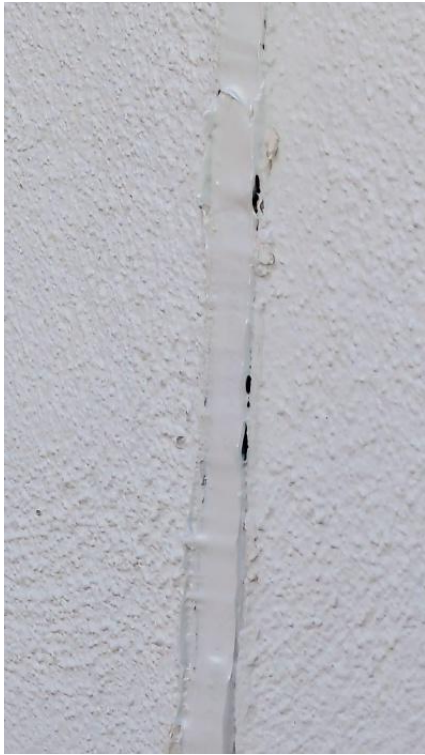
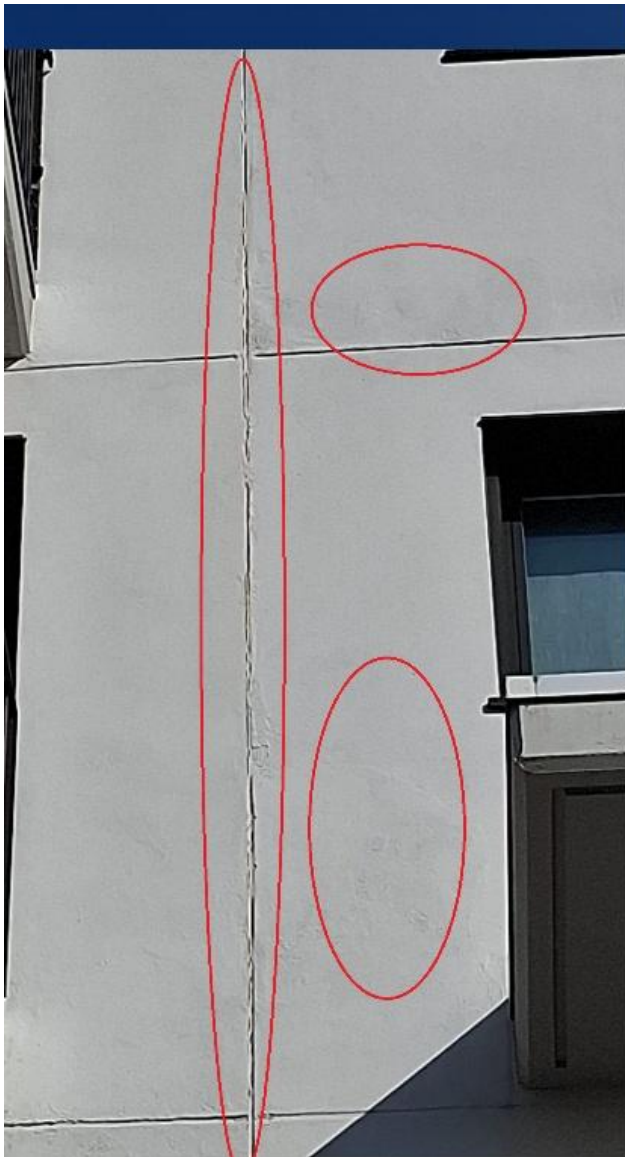
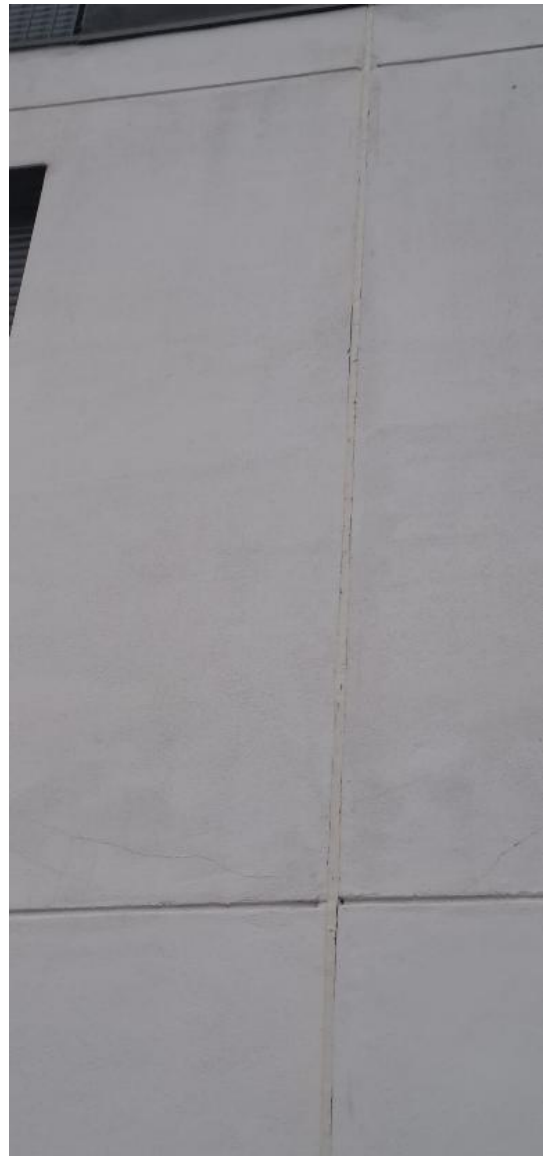
## Juntas de dilatación fisuradas tras reparación
