# DEFICIENCIAS RELEVANTES

## CP. AMAK CALAFELL

Reportaje fotográfico a 22 de septiembre del 2026

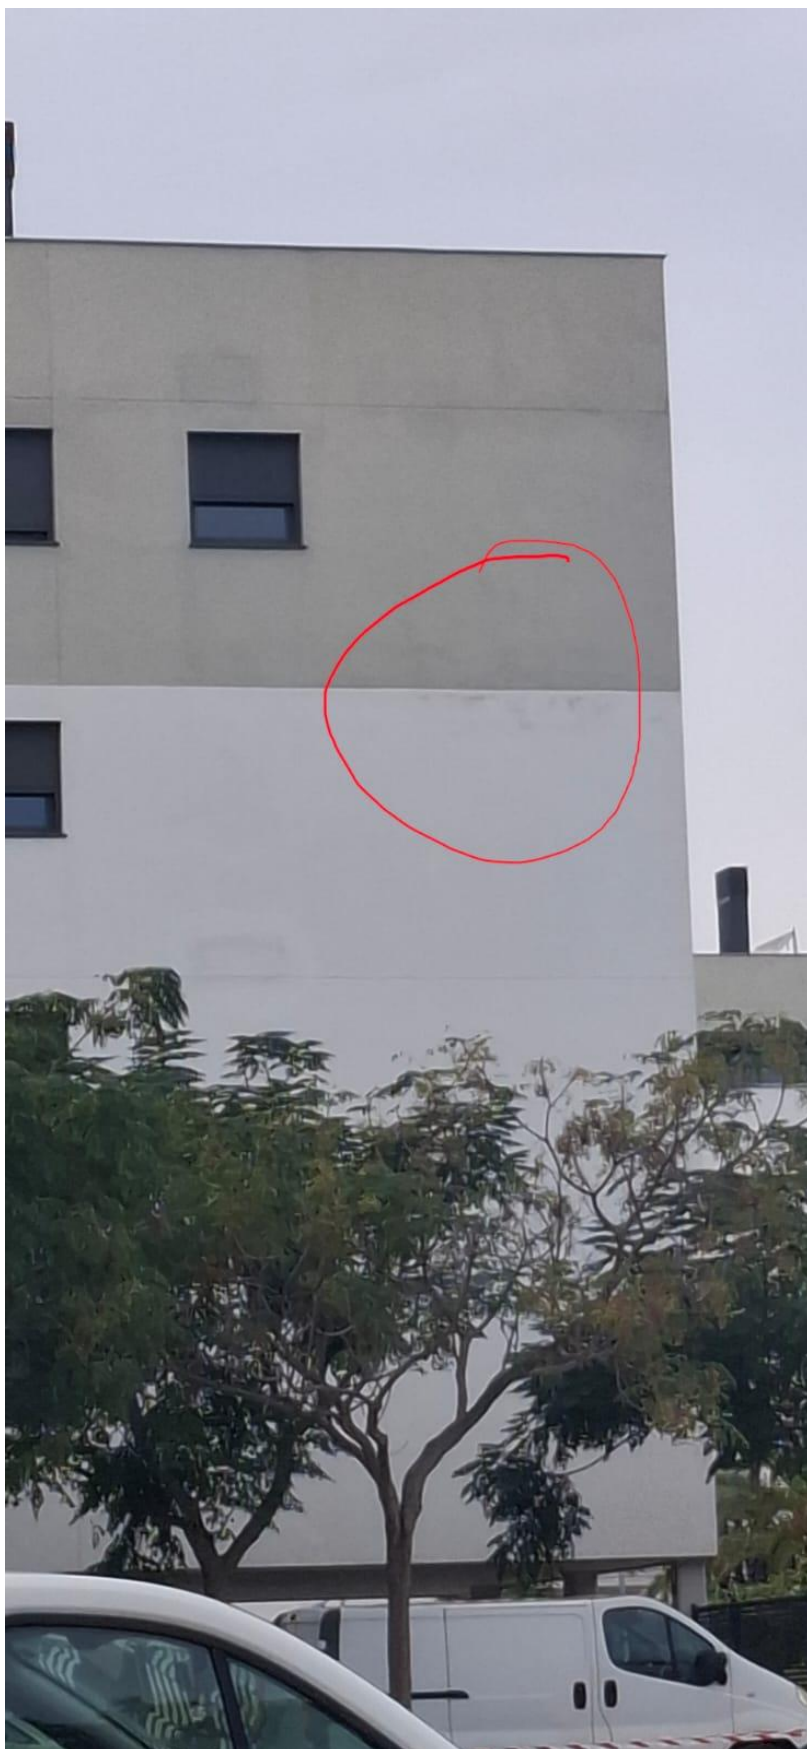
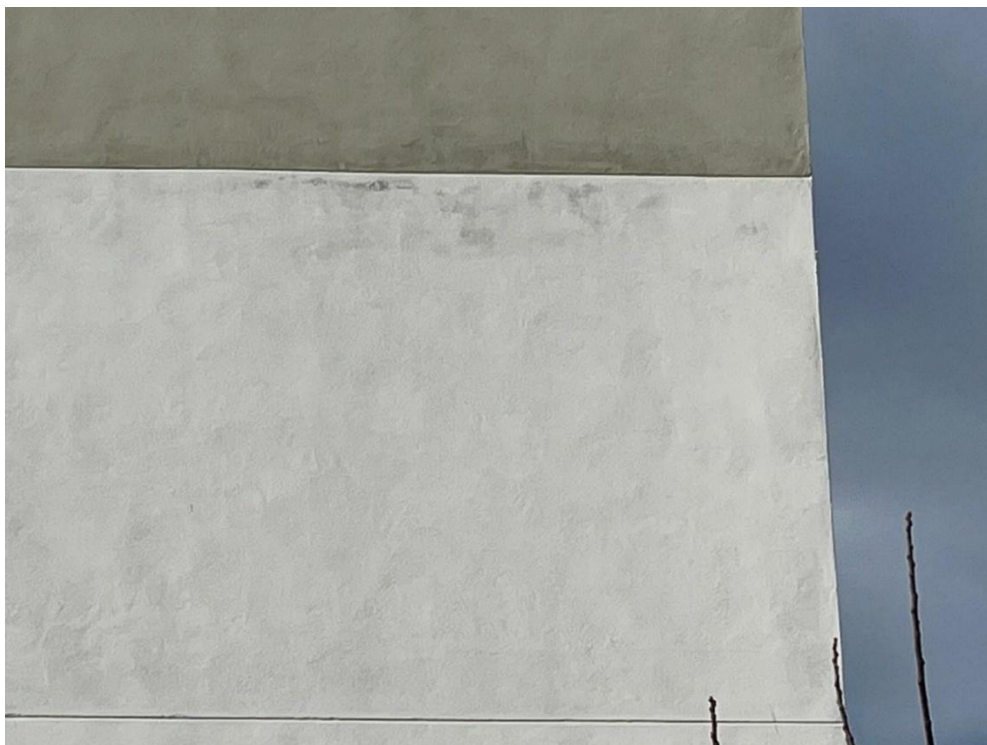
**Fachada C/Gegants Pere i Carme**

## Zonas de las fachada donde la pintura se está diluyendo

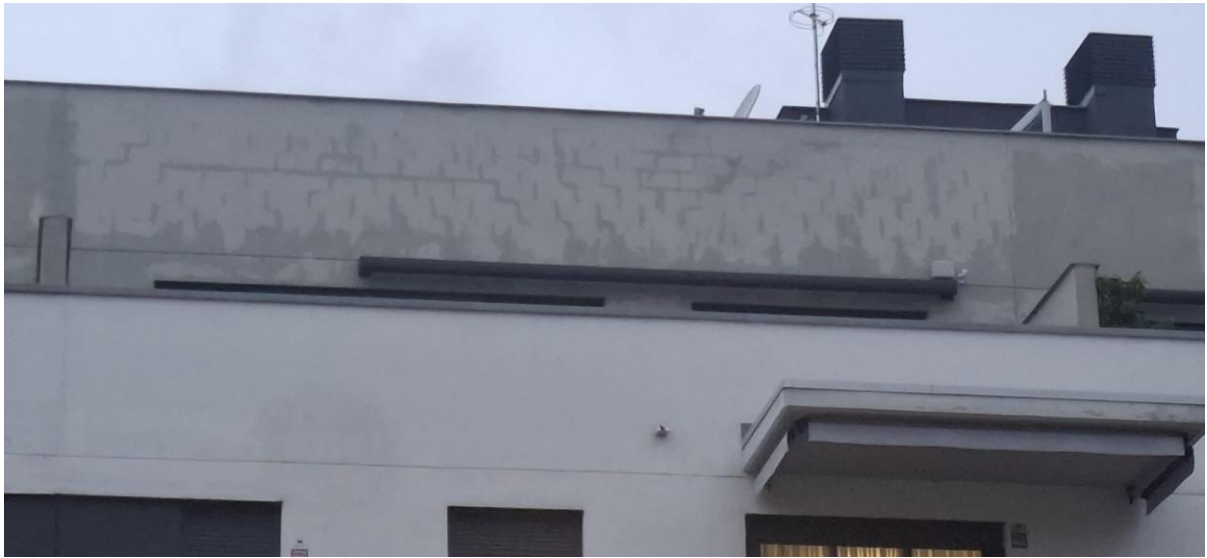
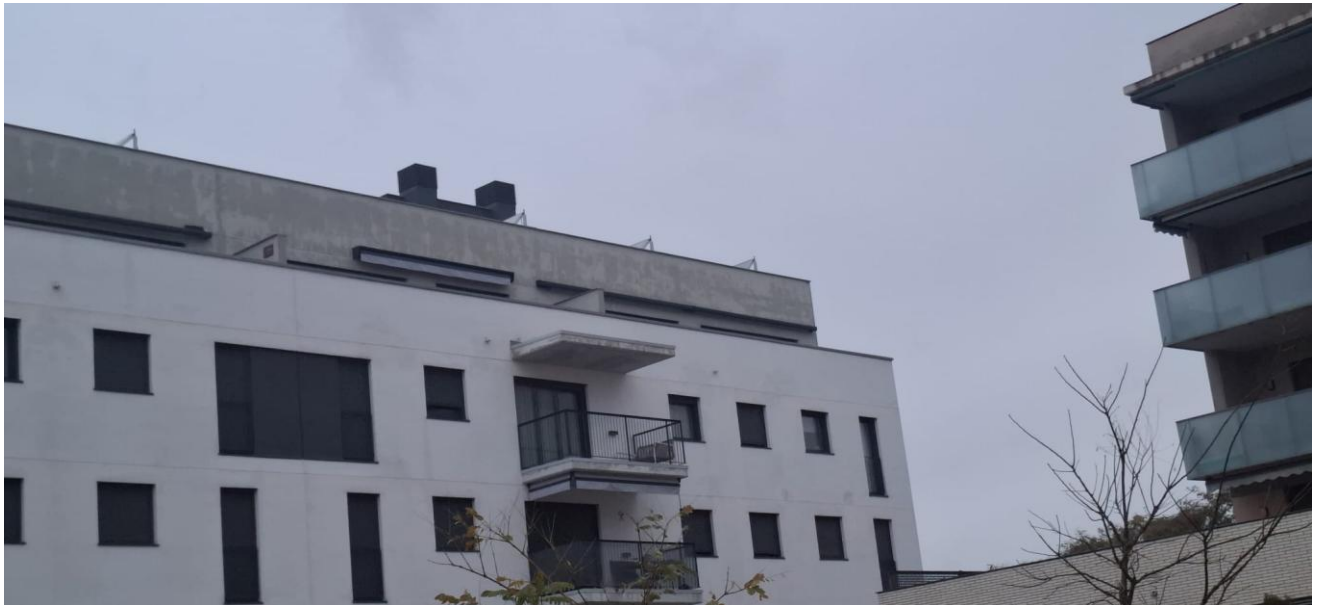
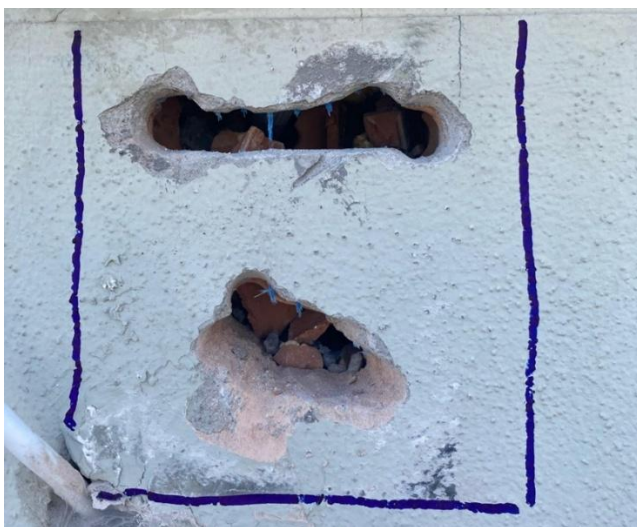
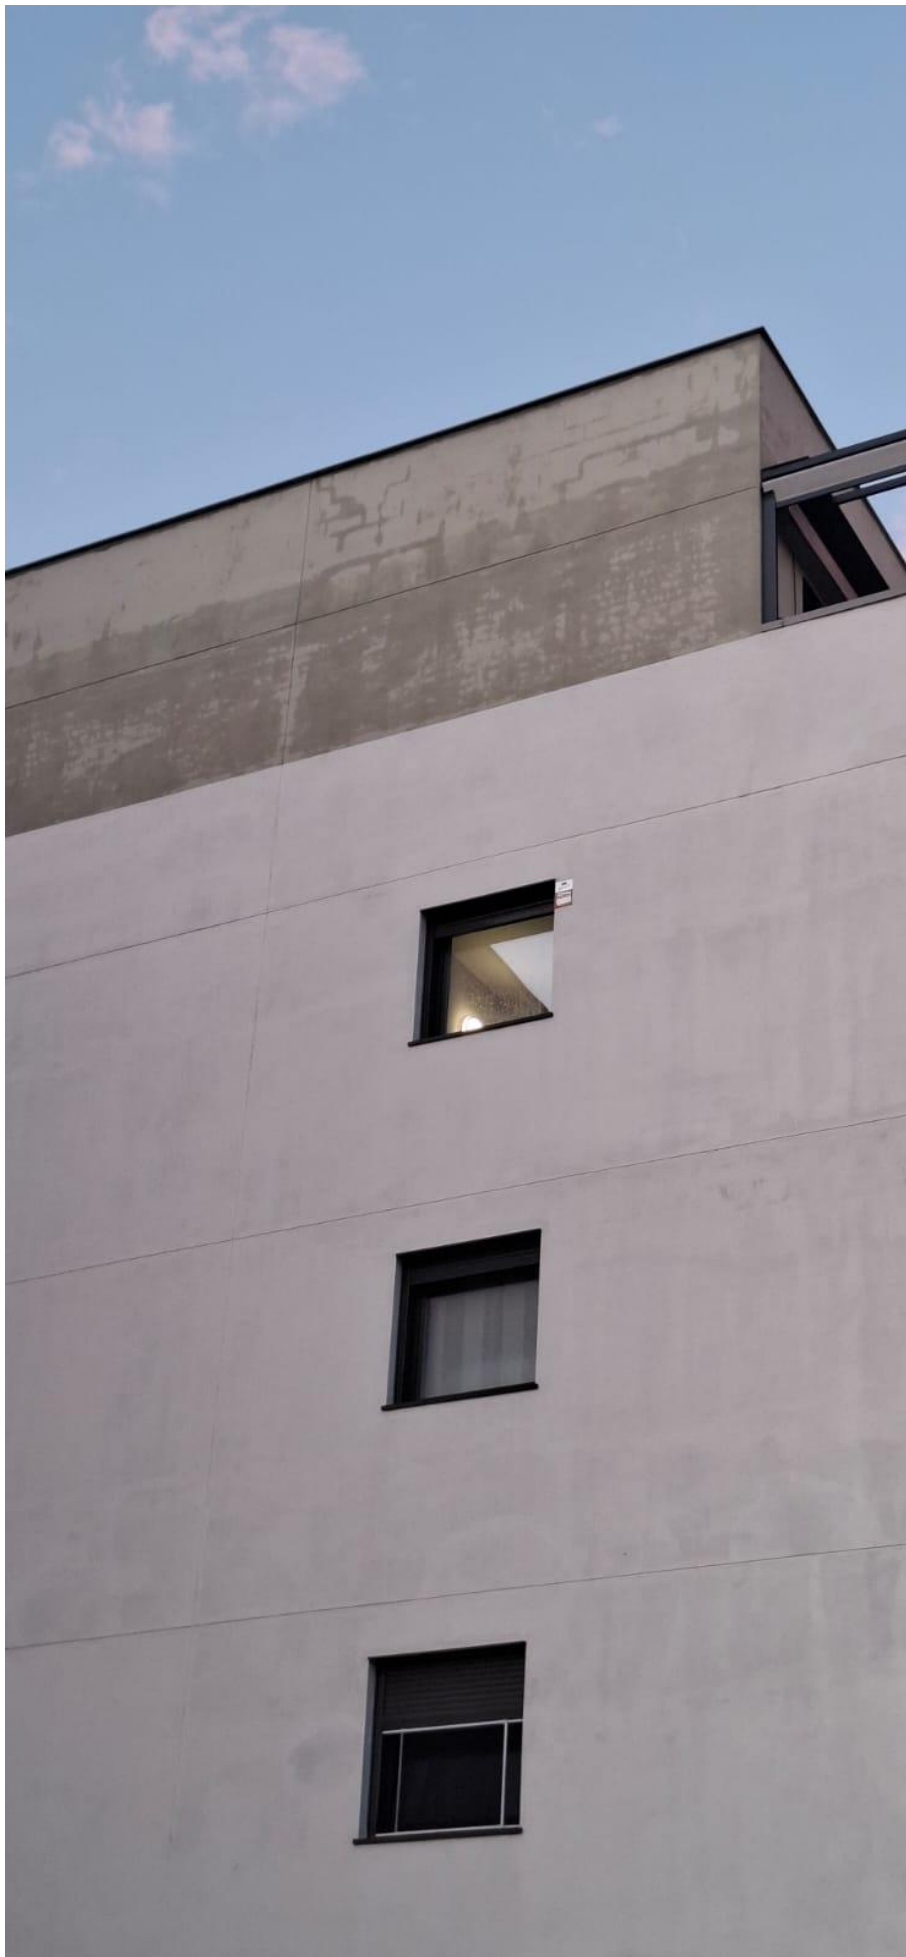
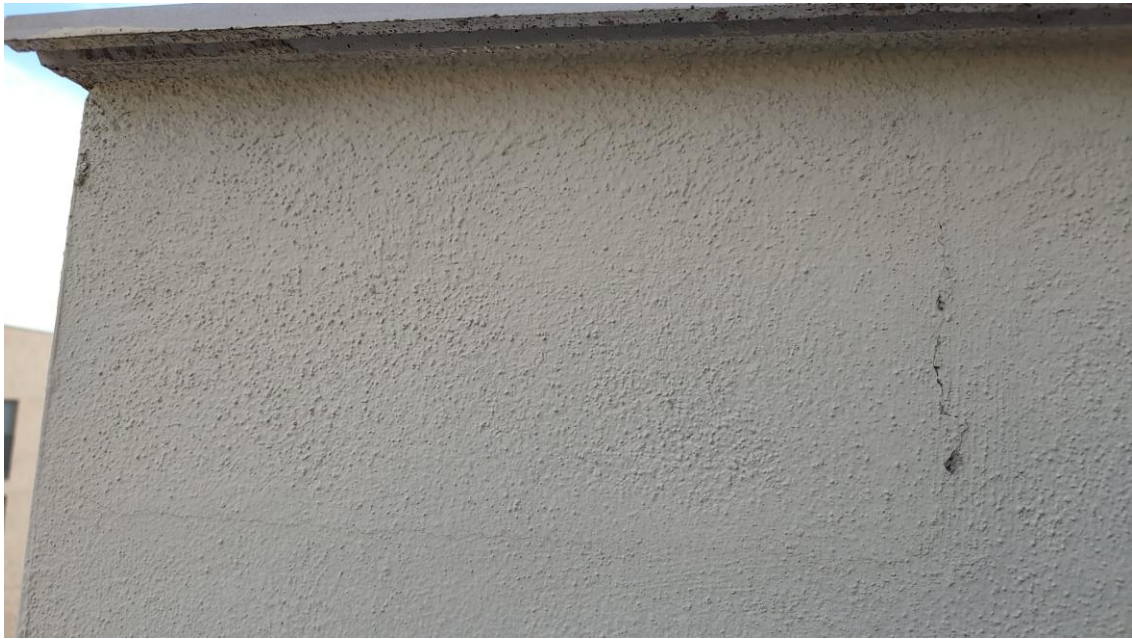
Zonas de la fachada donde el enfoscado está tan mal ejecutado que se ven los ladrillo y fisuras

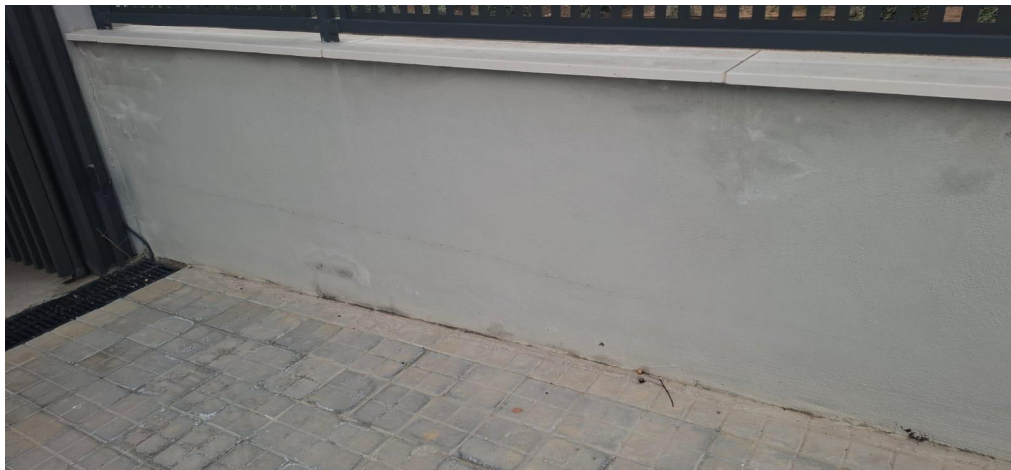
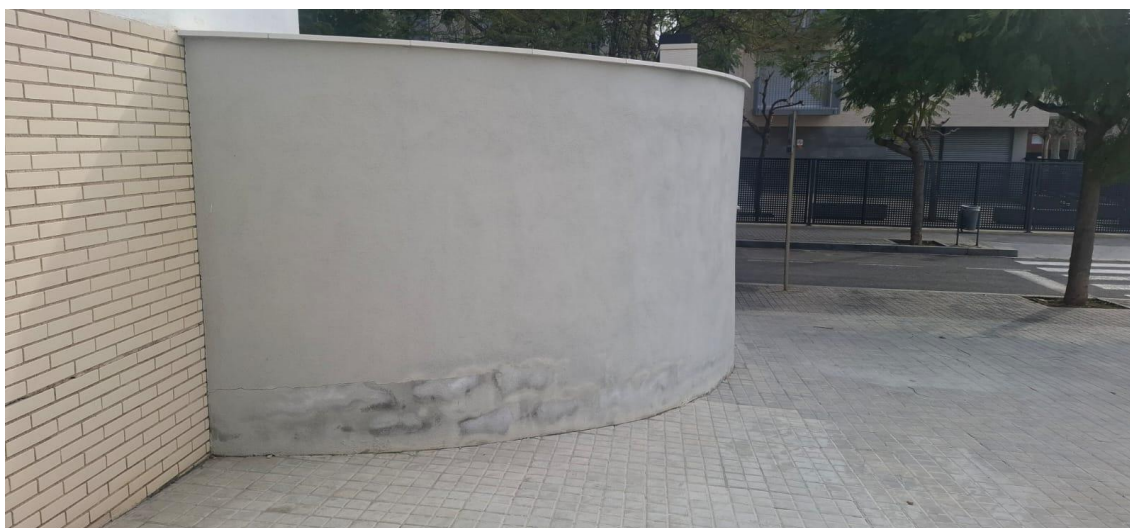
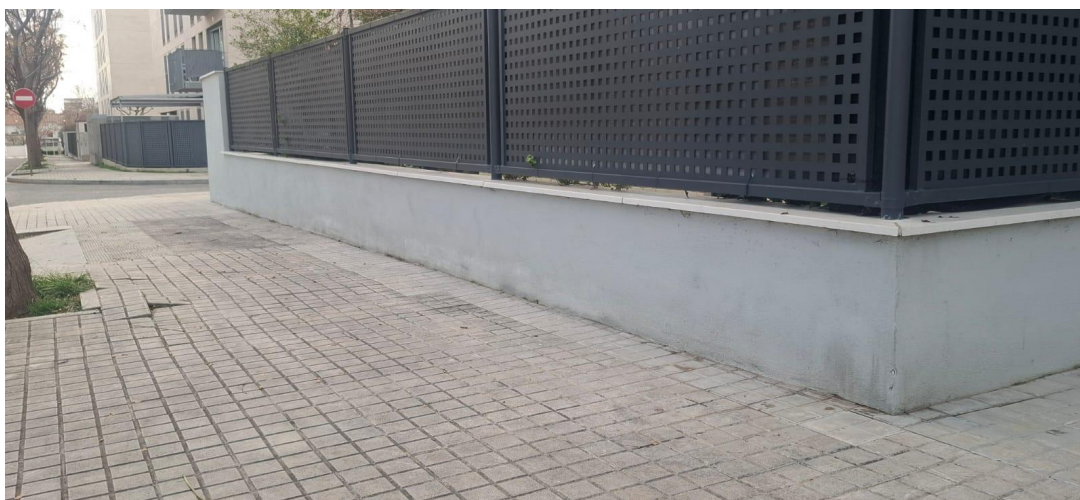
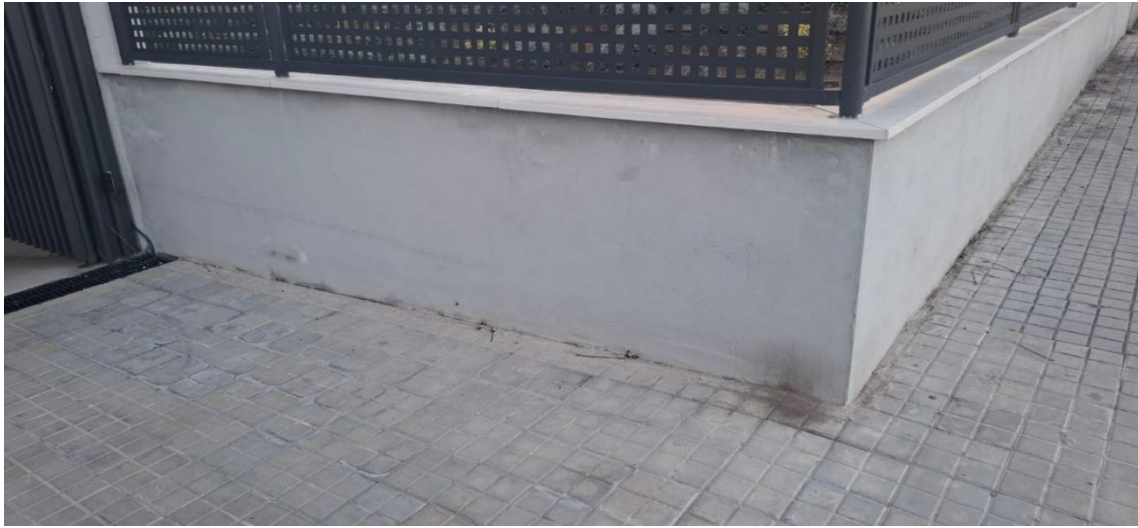
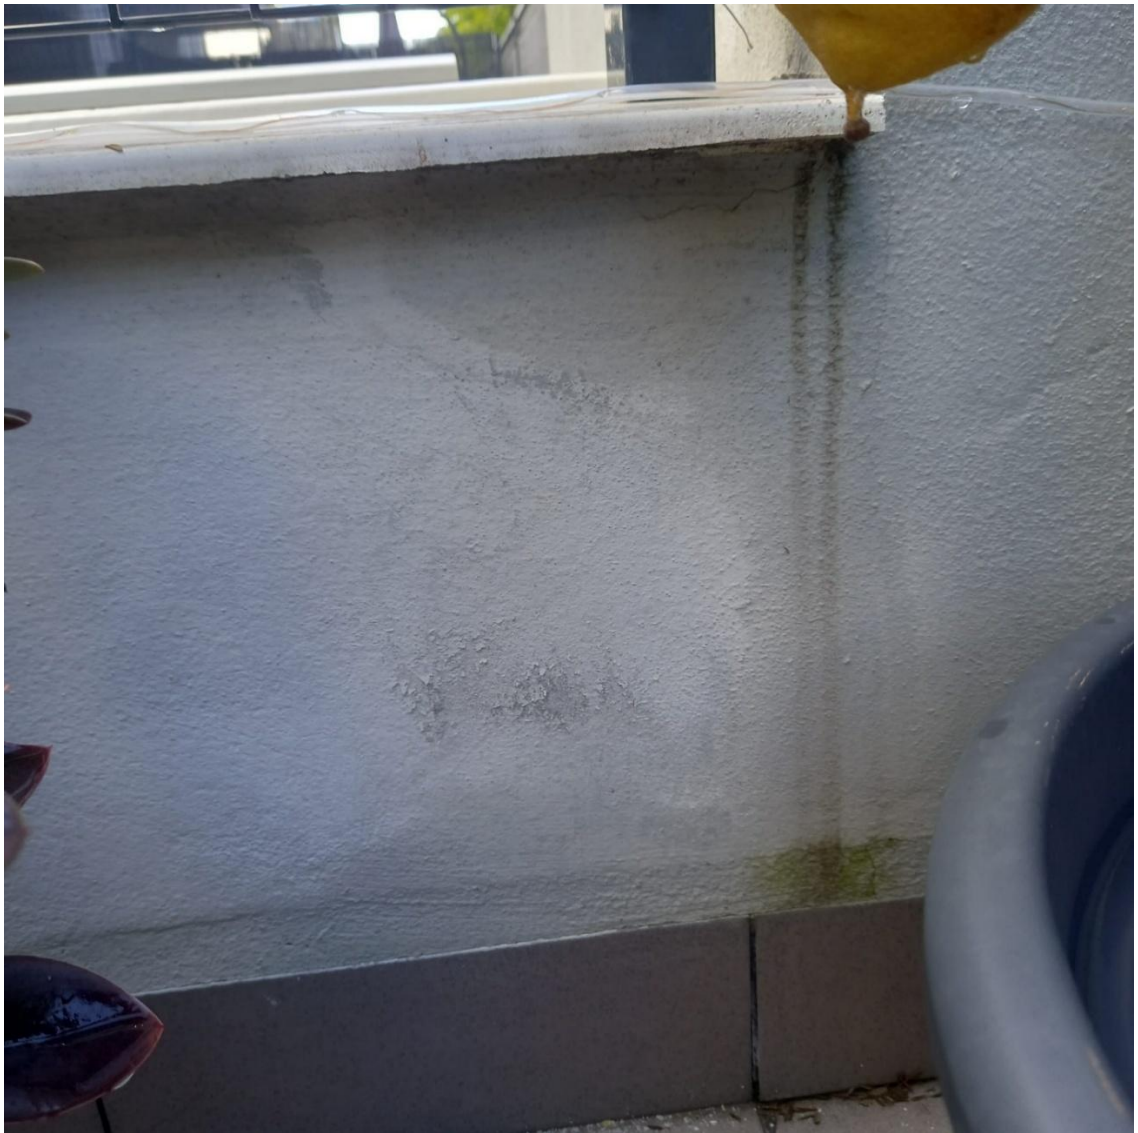
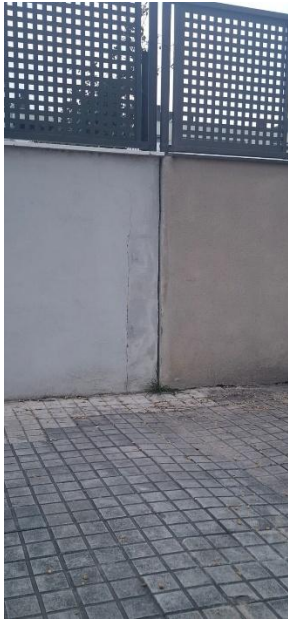
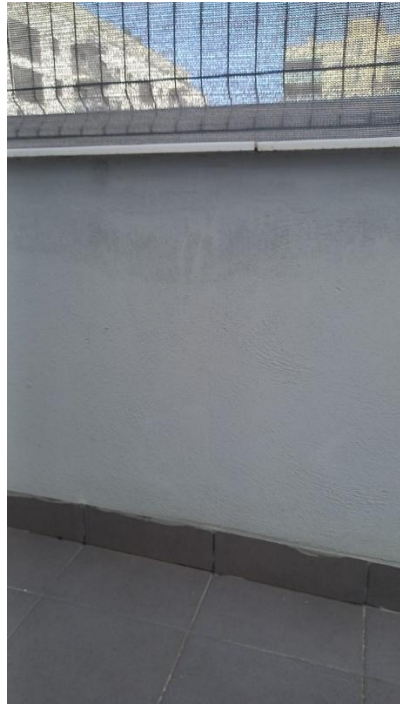
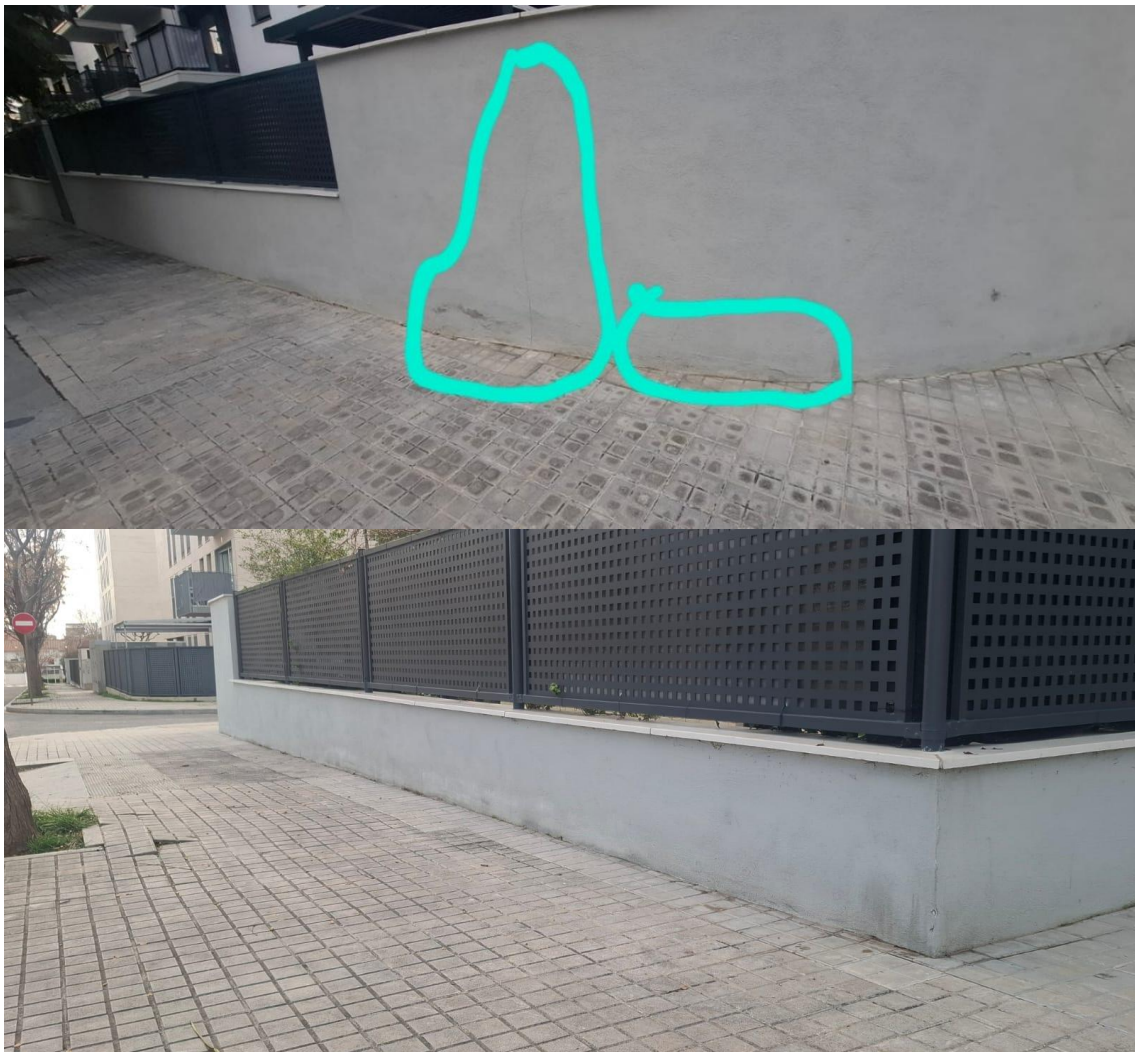
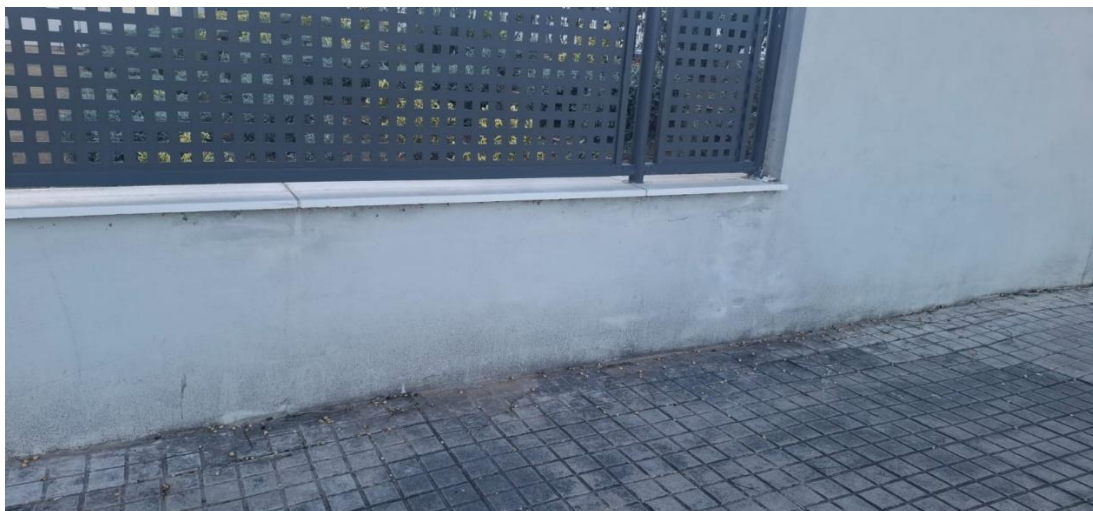
## Ejemplo de muros perimetrales con filtraciones por capilaridad

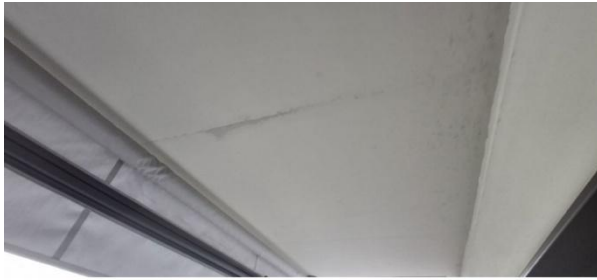
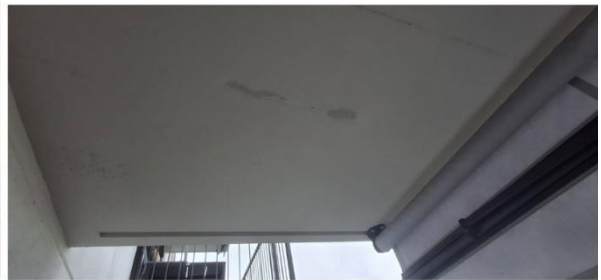
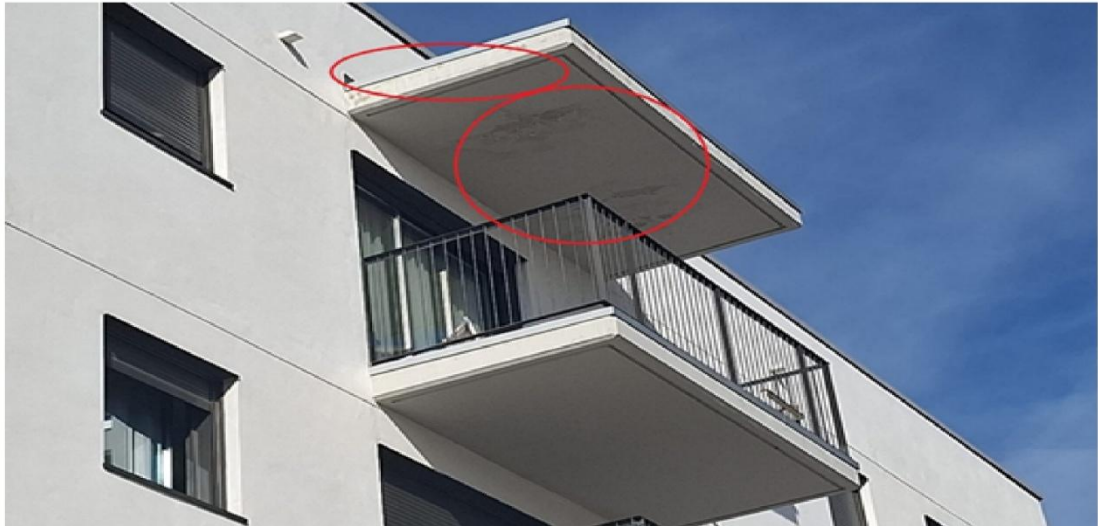
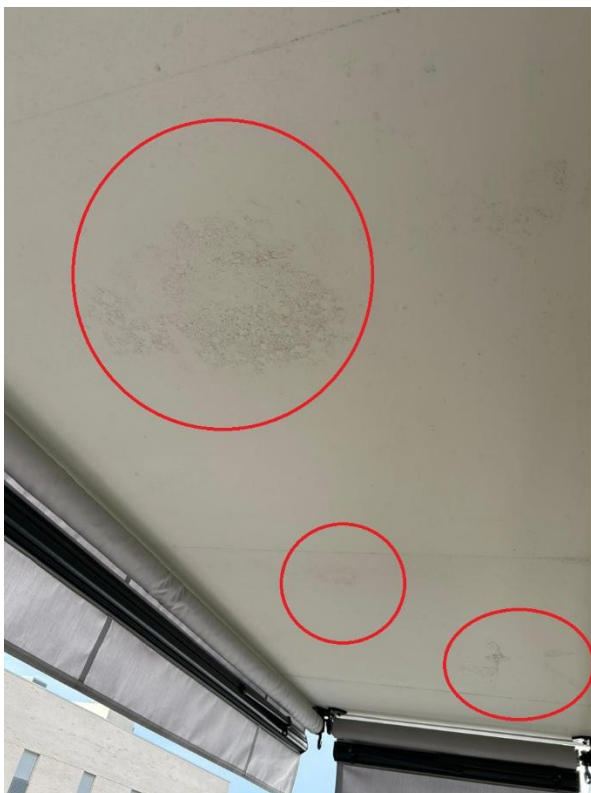
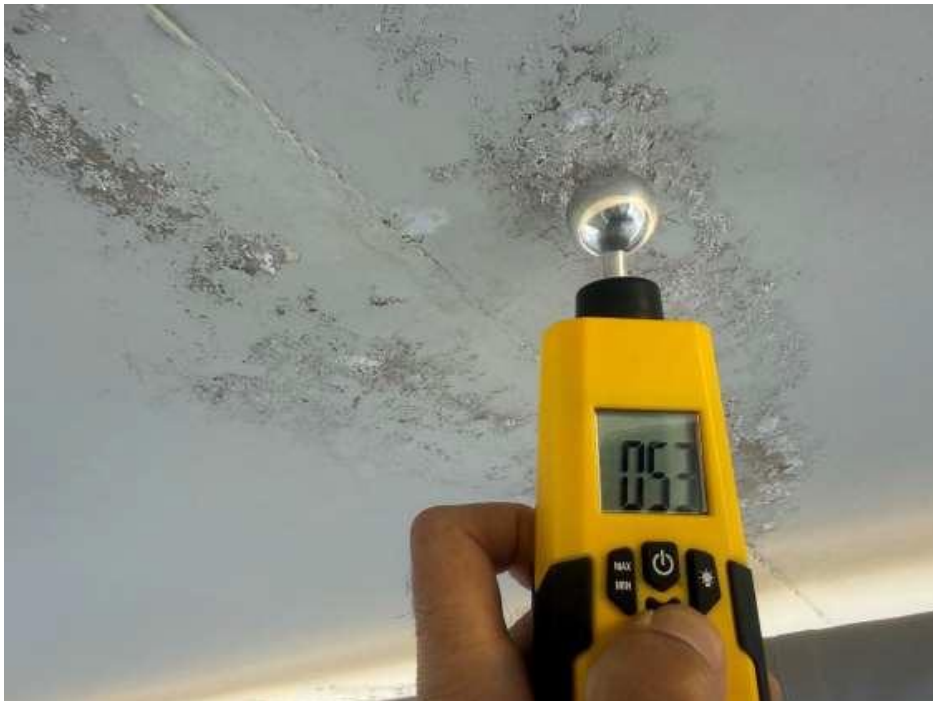
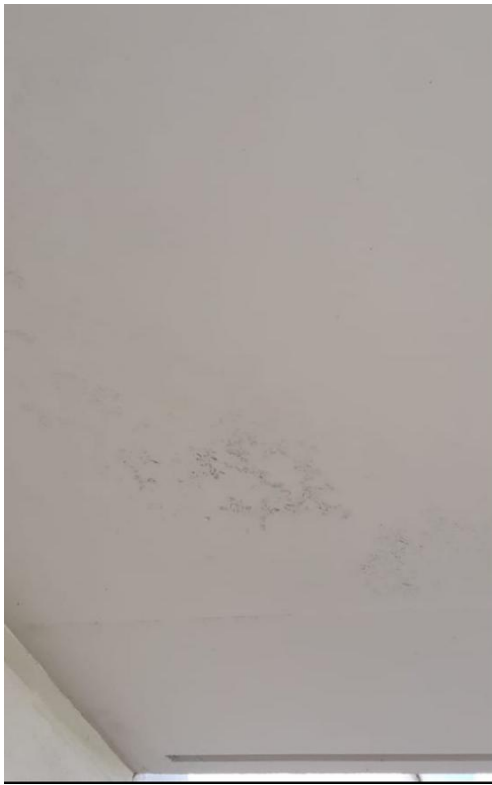
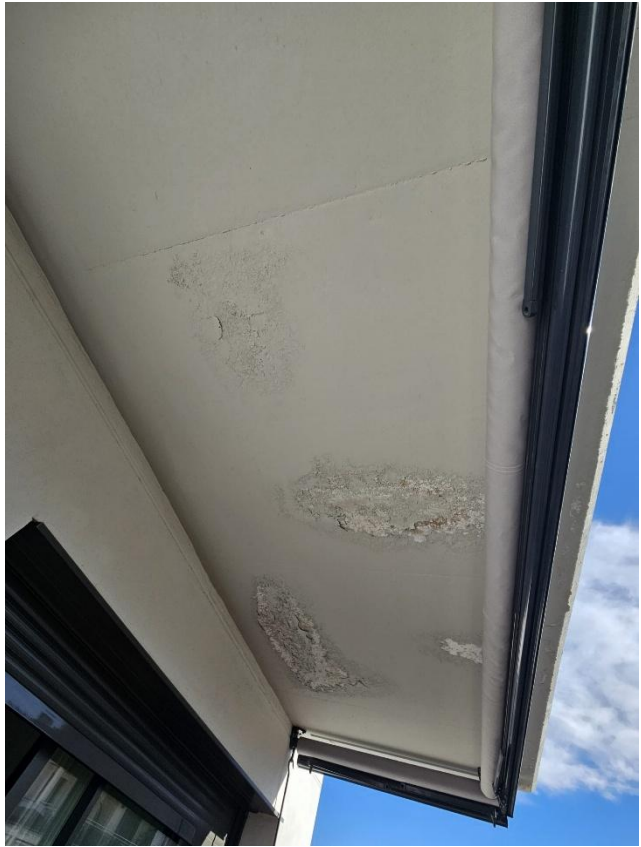
## **Goteras y filtraciones en los balcones de 23 viviendas**

No se incluye en este listado los pisos con pérdida de pintura en la cornisa exterior del balcón, sólo los que tienen una filtración activa en el techo.

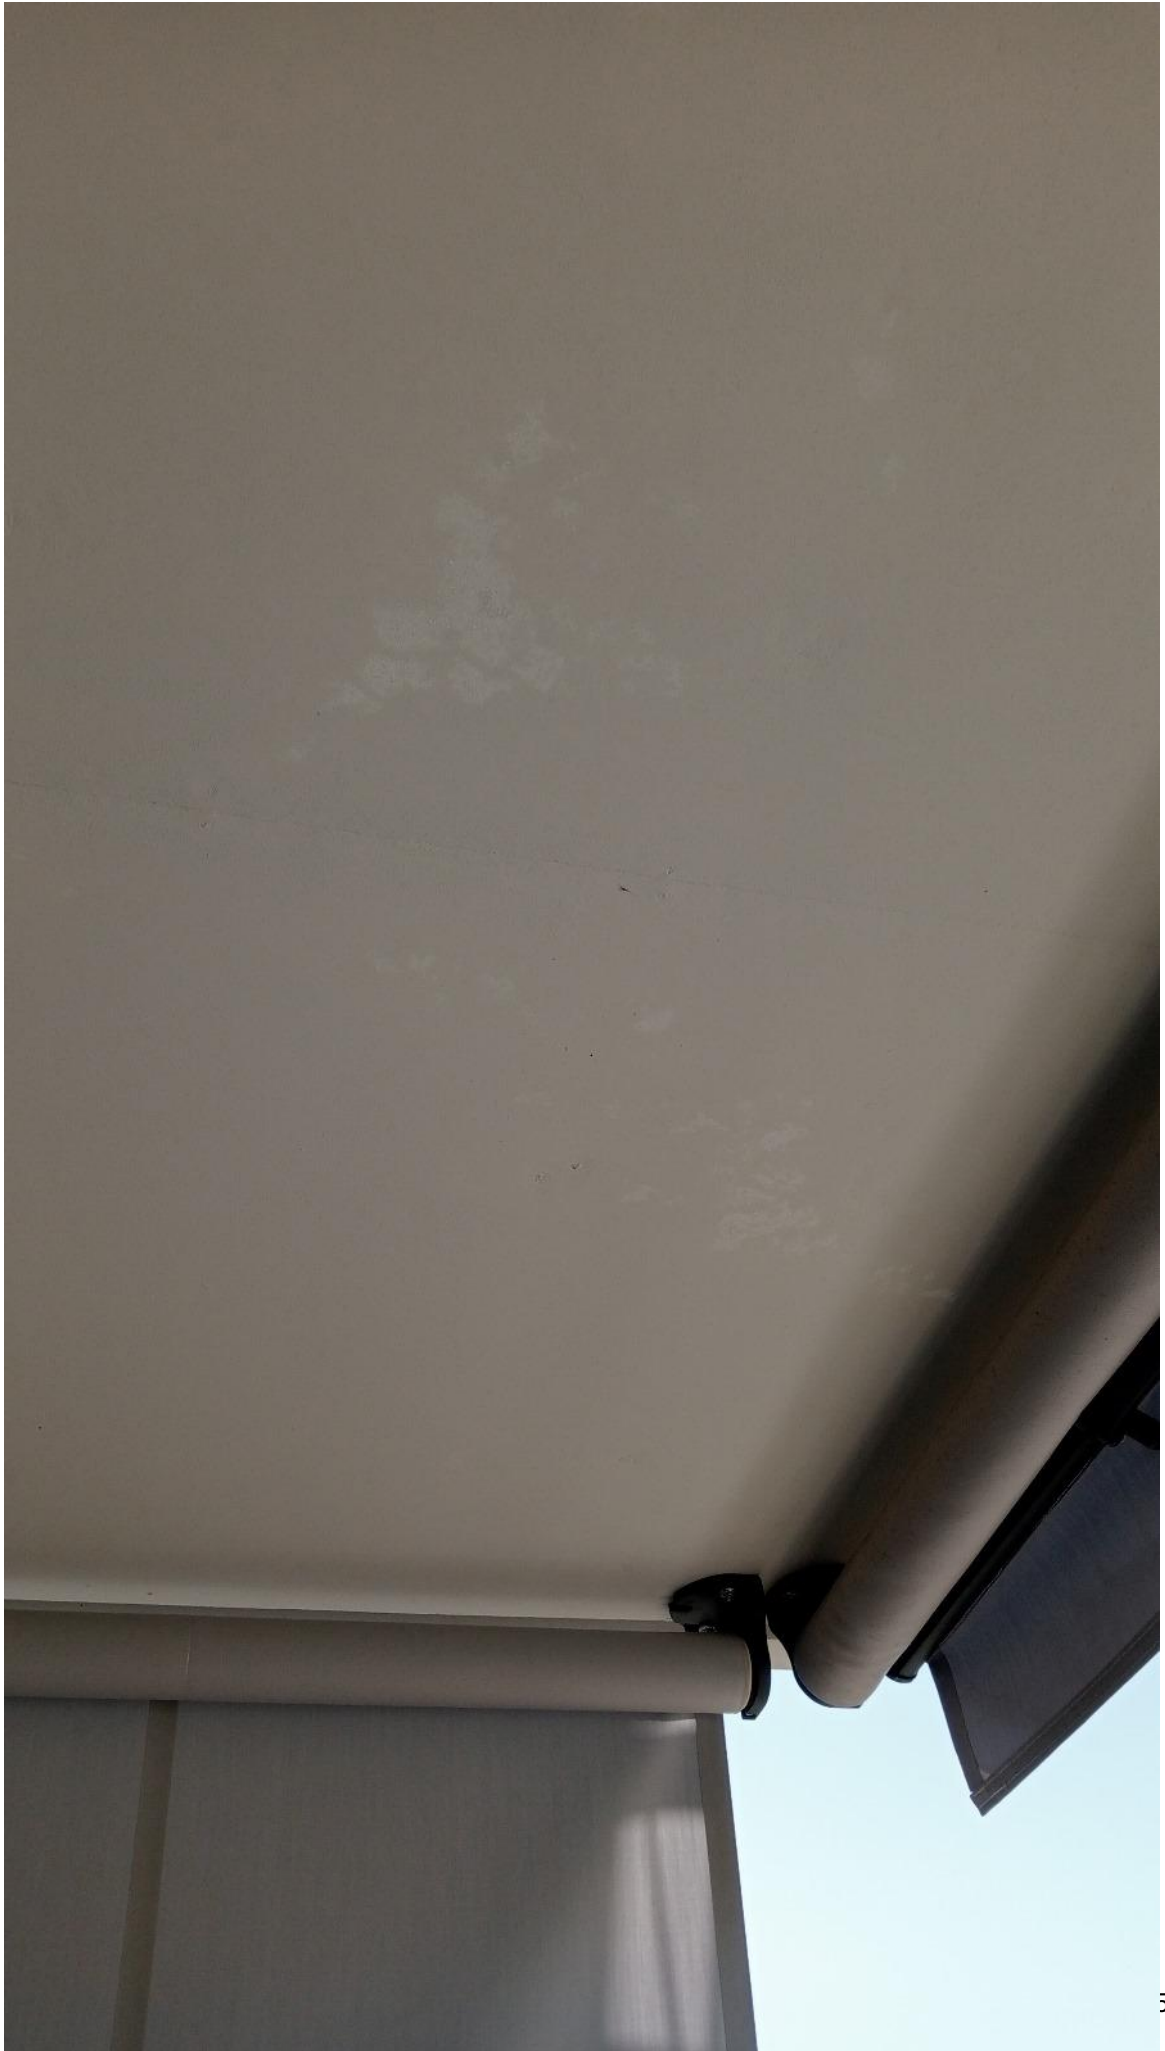
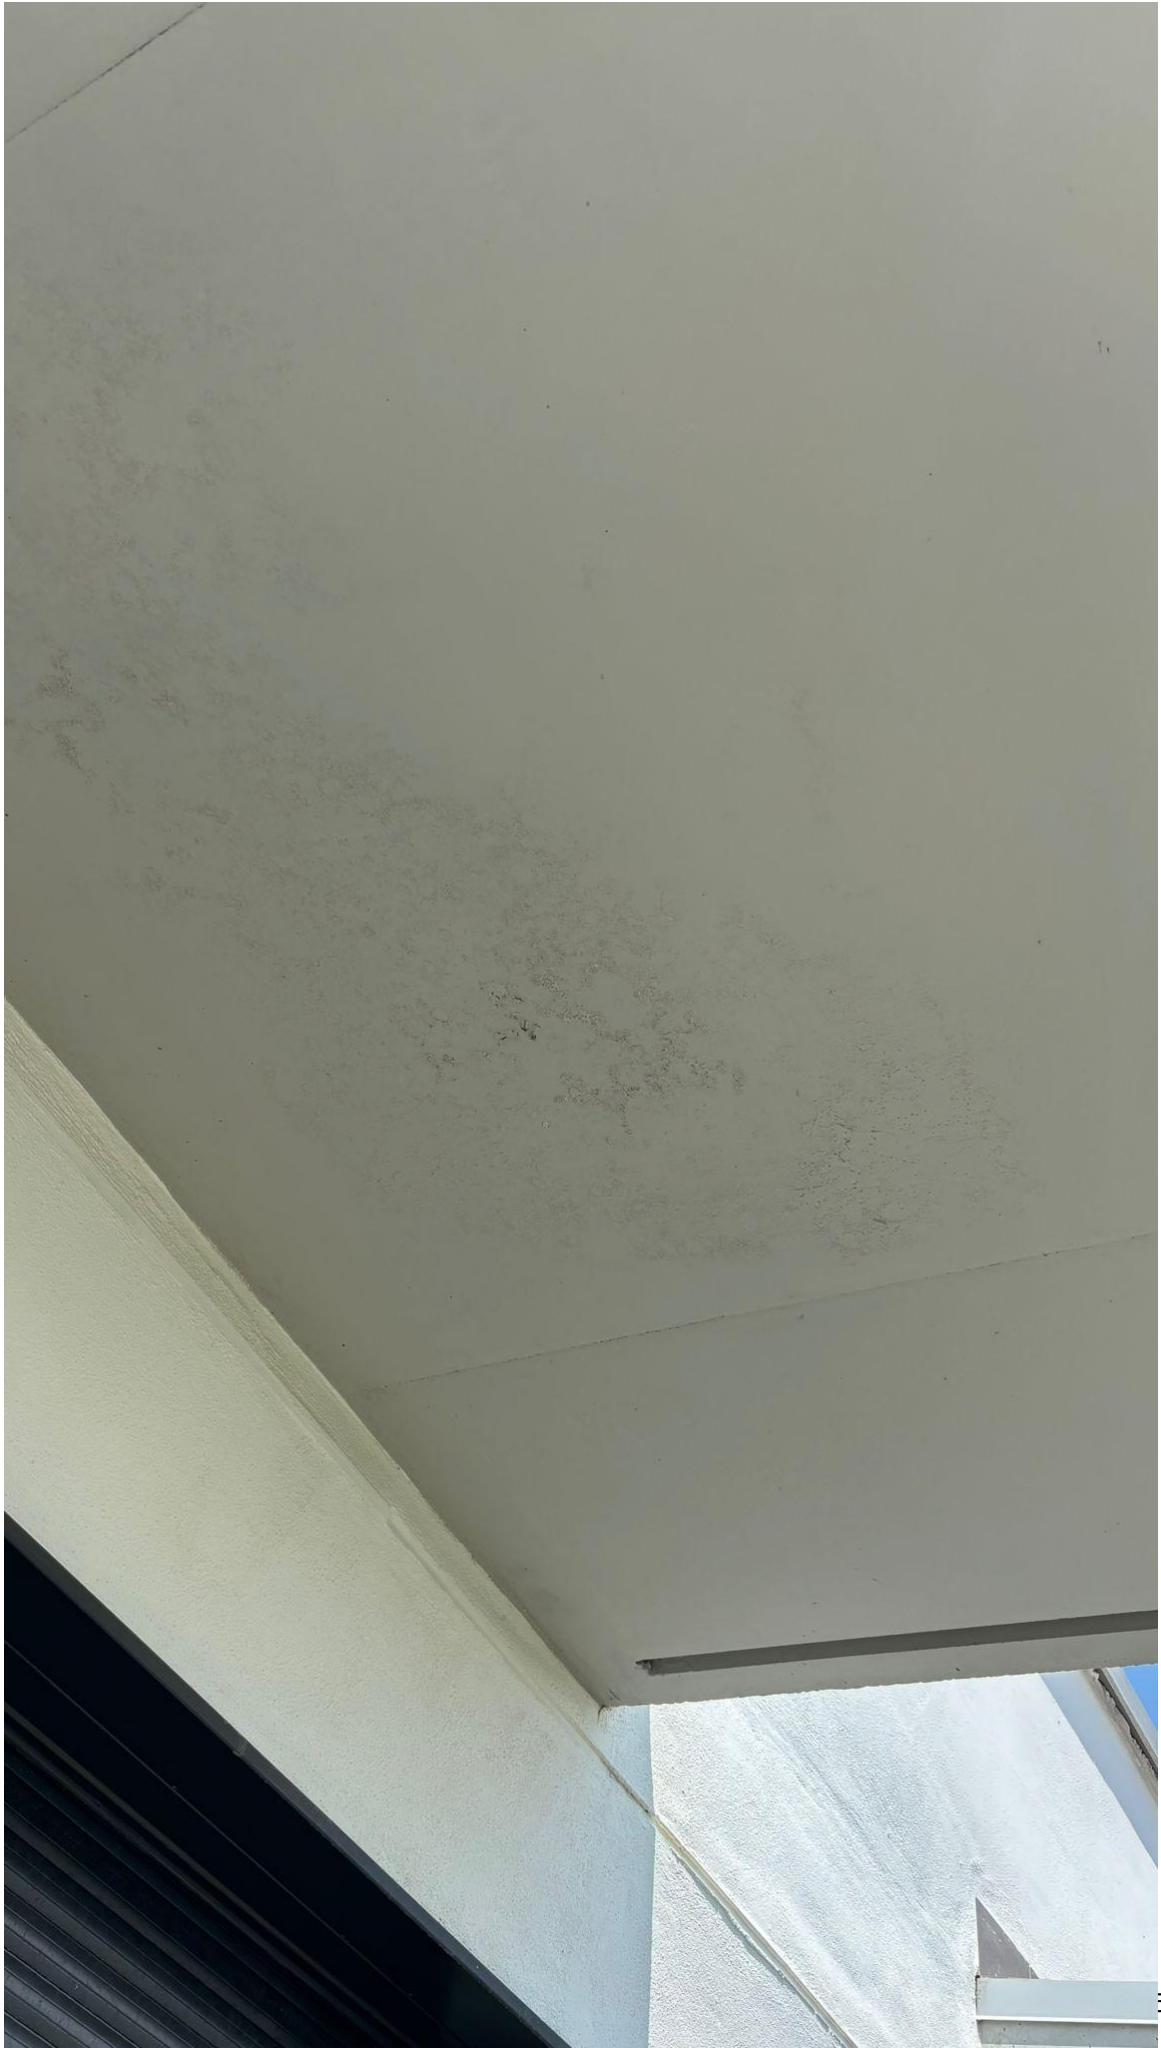
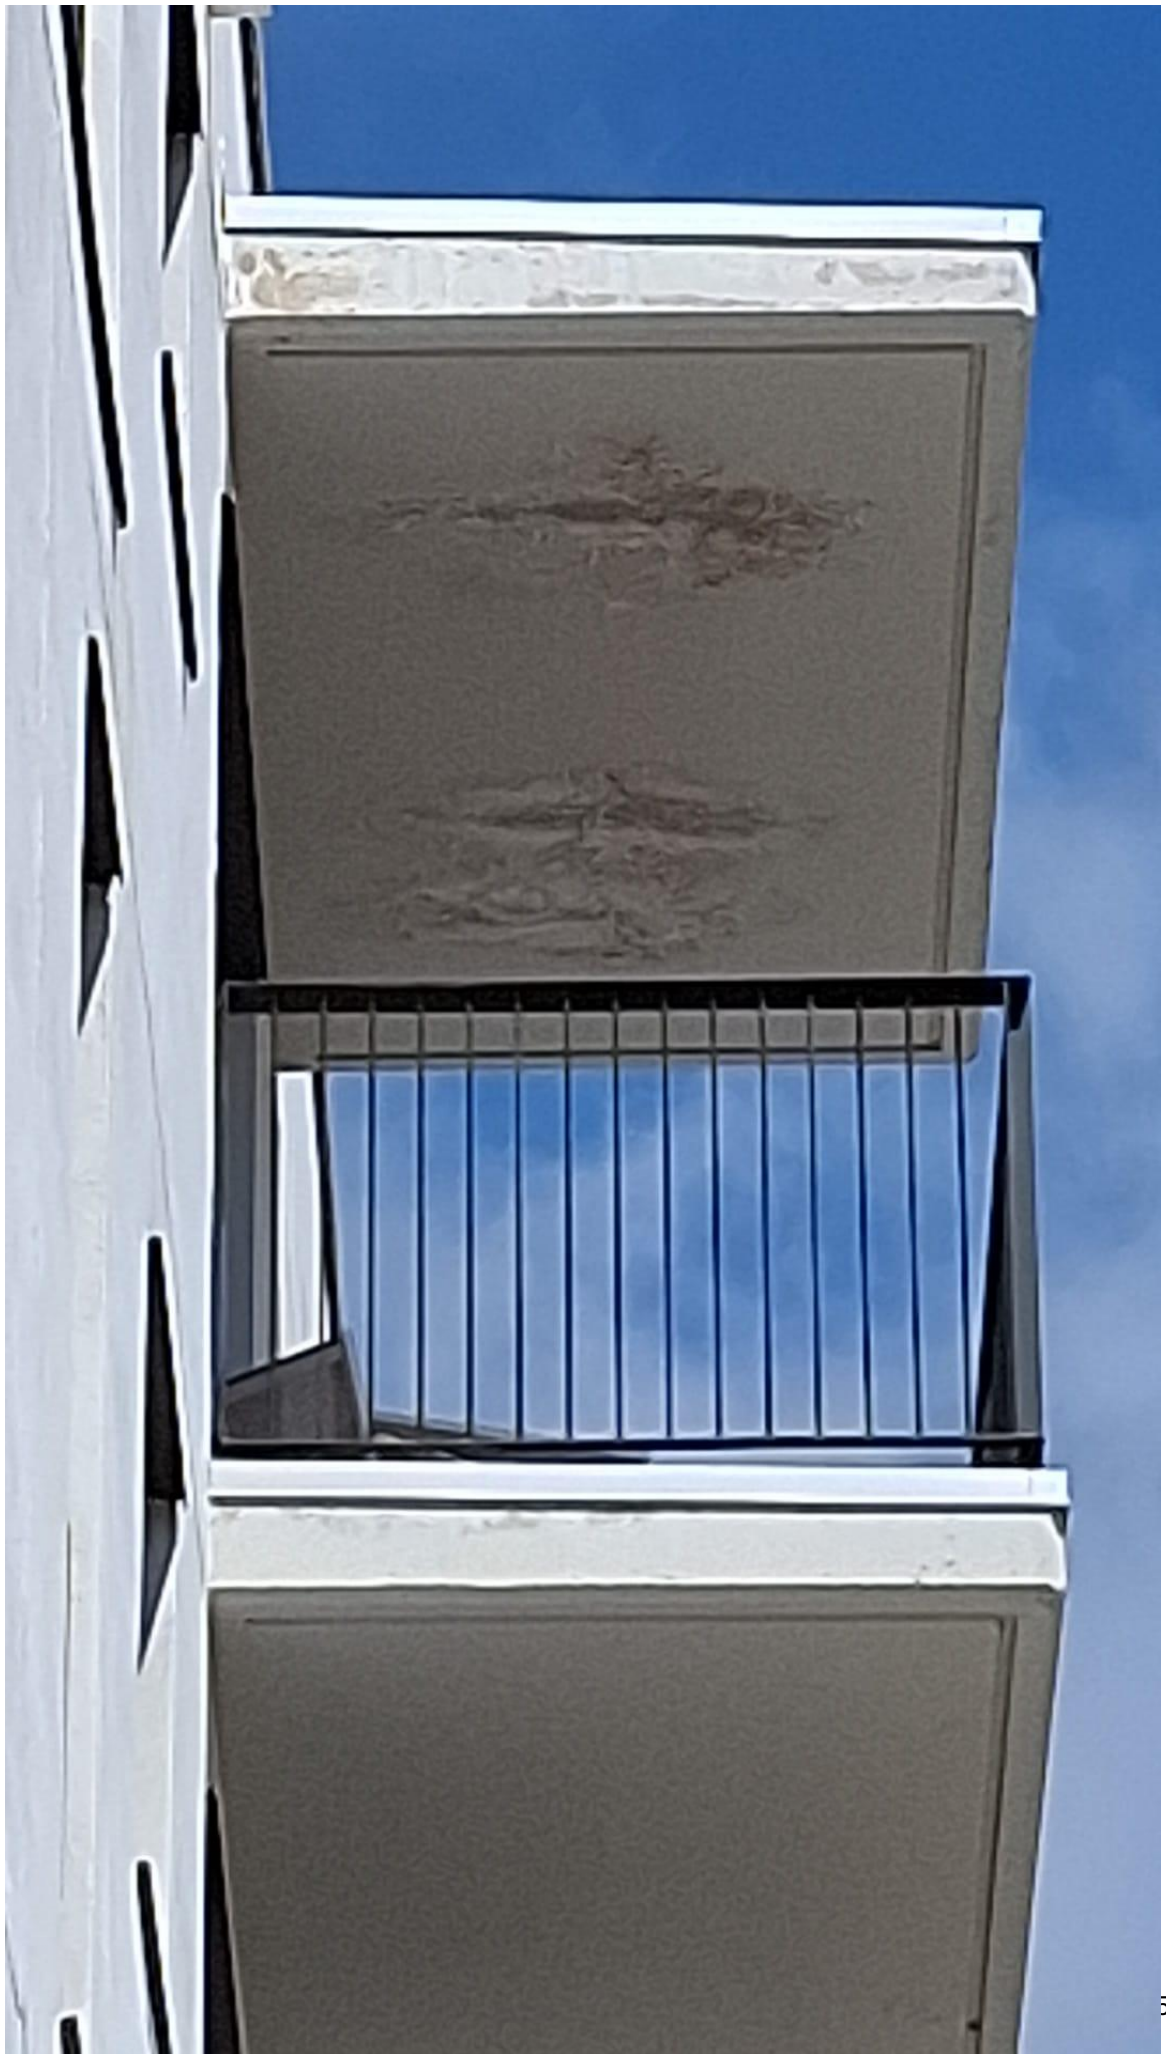
Desprendimiento de pintura en las cornisas de TODOS los balcones de la promoción, con la lluvia se incrementa.
