# DEFICIENCIAS RELEVANTES

## CP. AMAK CALAFELL

Reportaje fotográfico a 22 de septiembre del 2026

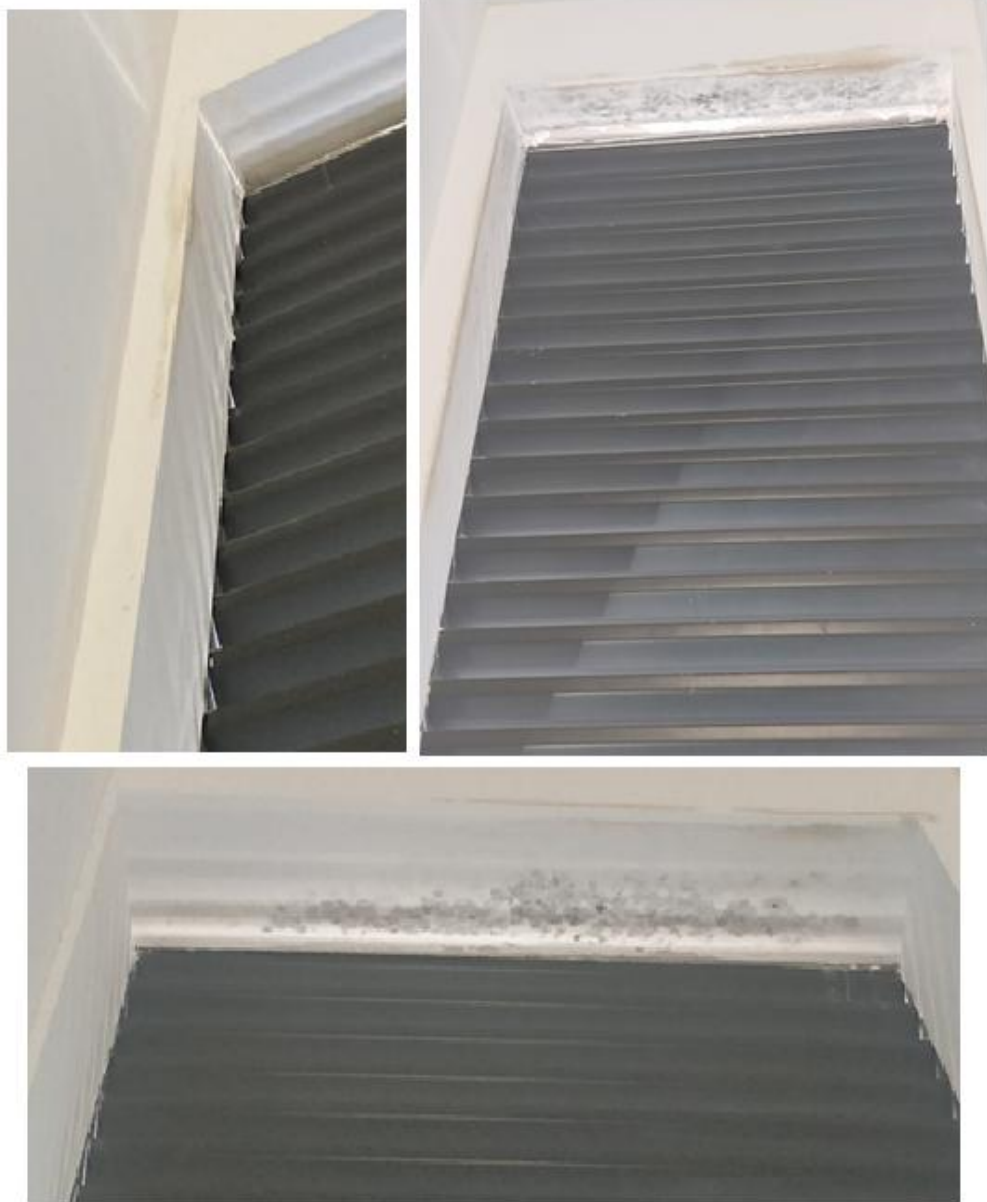
Filtraciones en las rejillas de ventilación del vestíbulo antes del terrado en  
C/Molí Blanquet, 24, 20,18

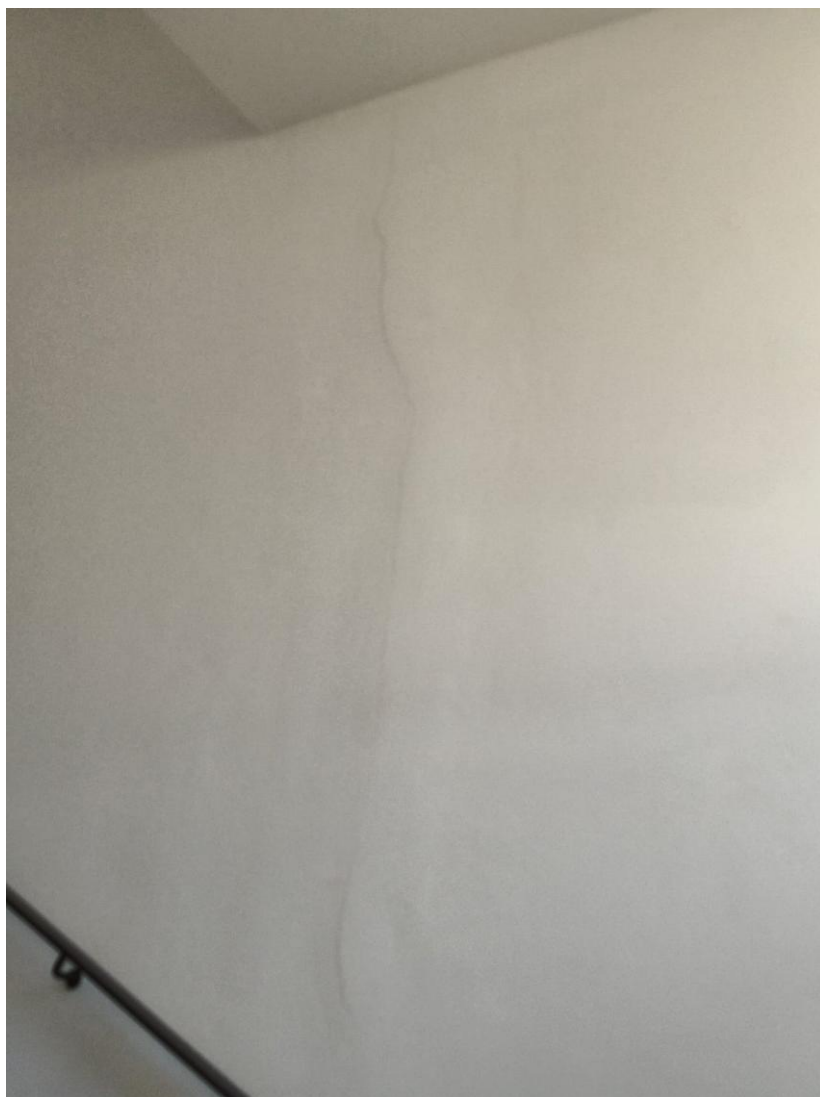
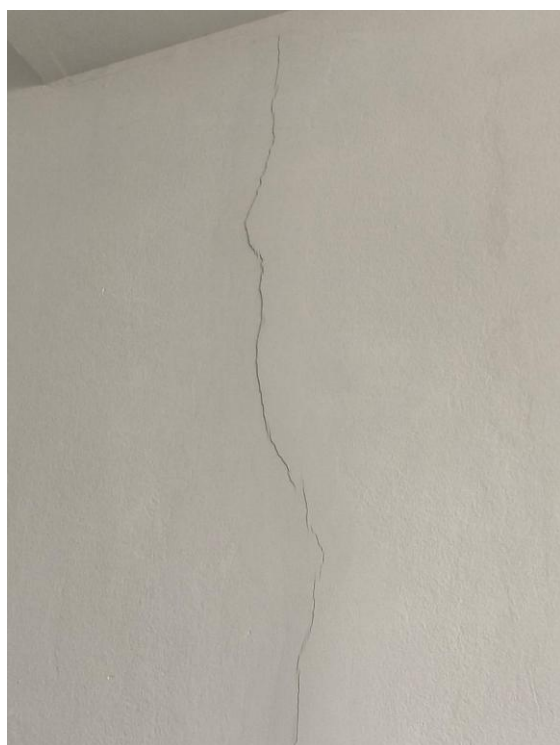
Filtraciones/fisura en la planta vestíbulo, Marta Mata 8 (Escalera 5)

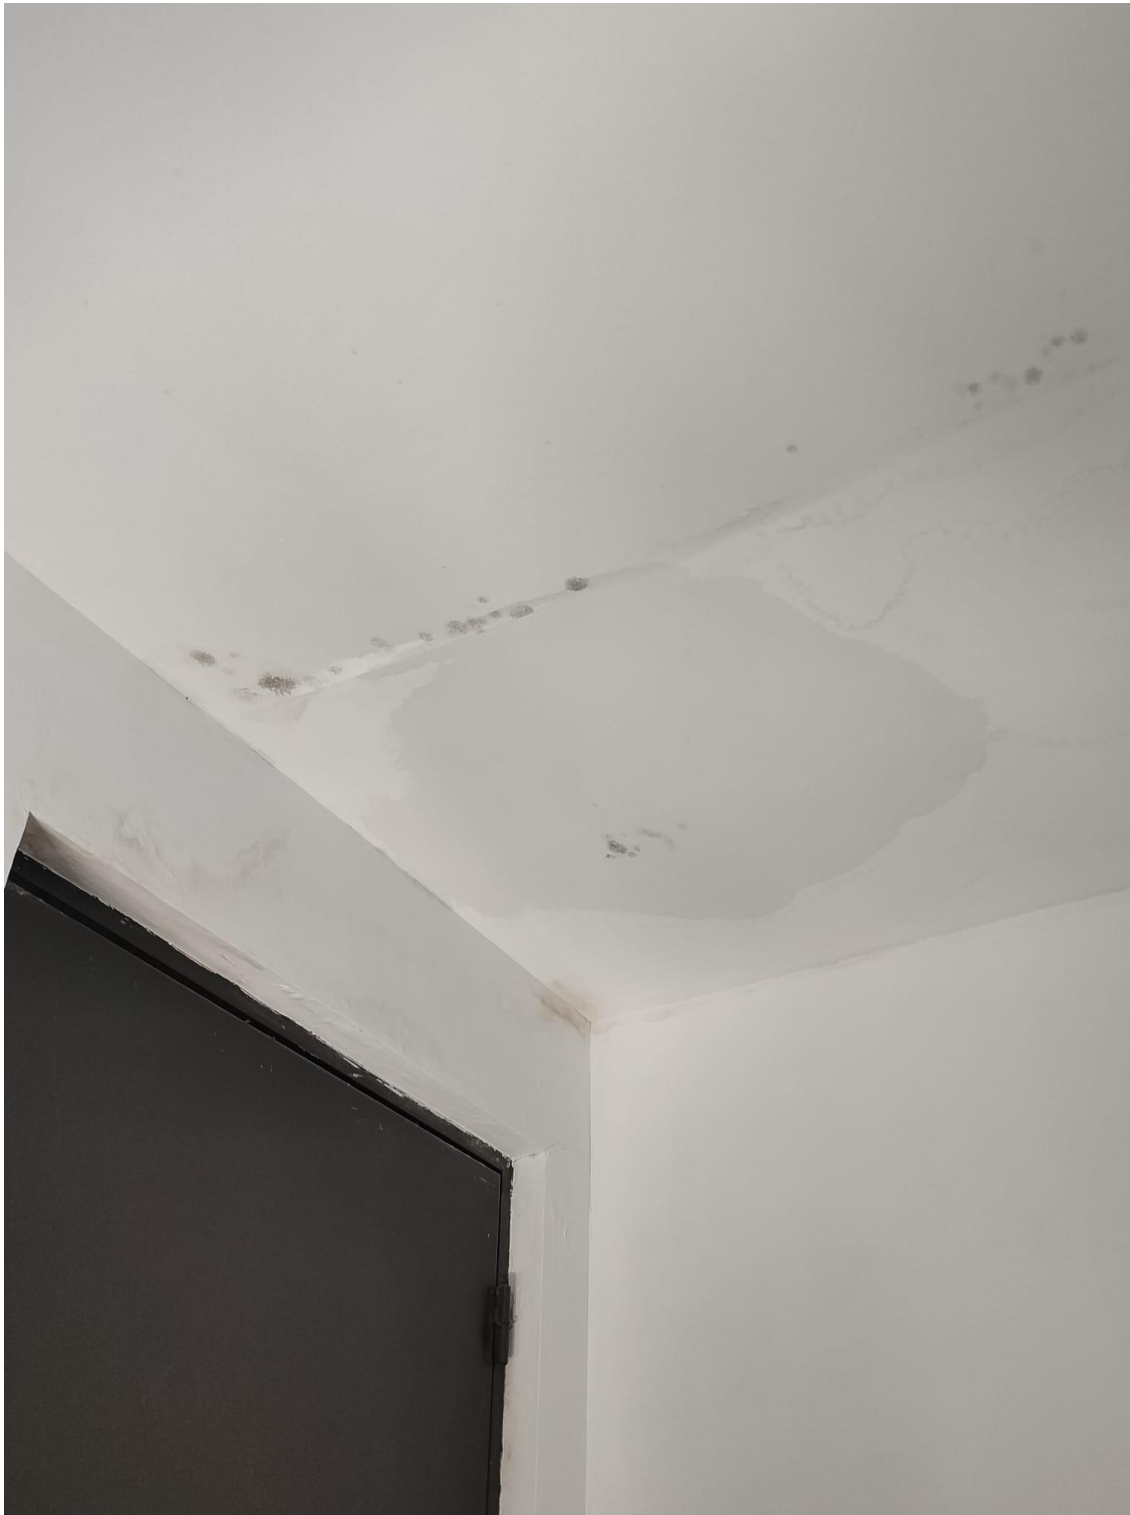
## Filtraciones en el techo del vestíbulo de salida a la azotea escalera 5

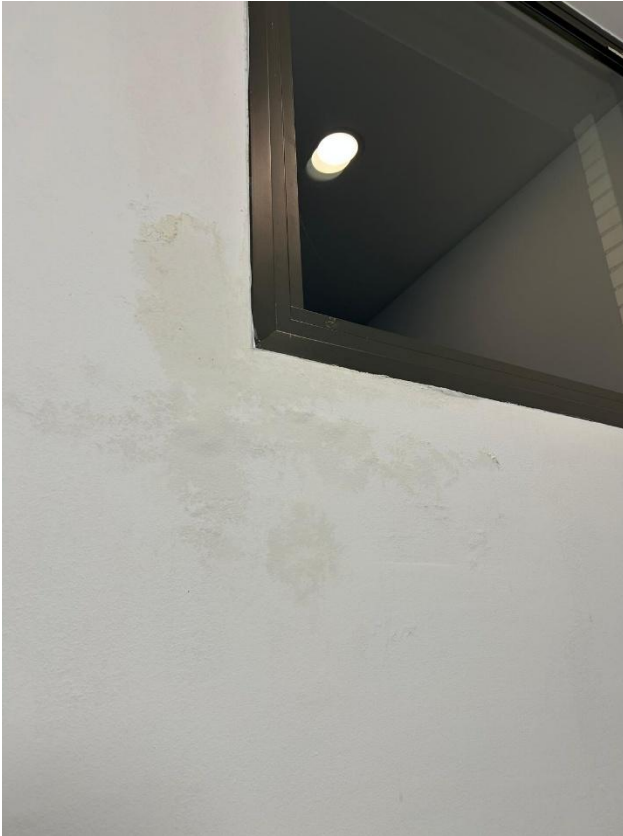
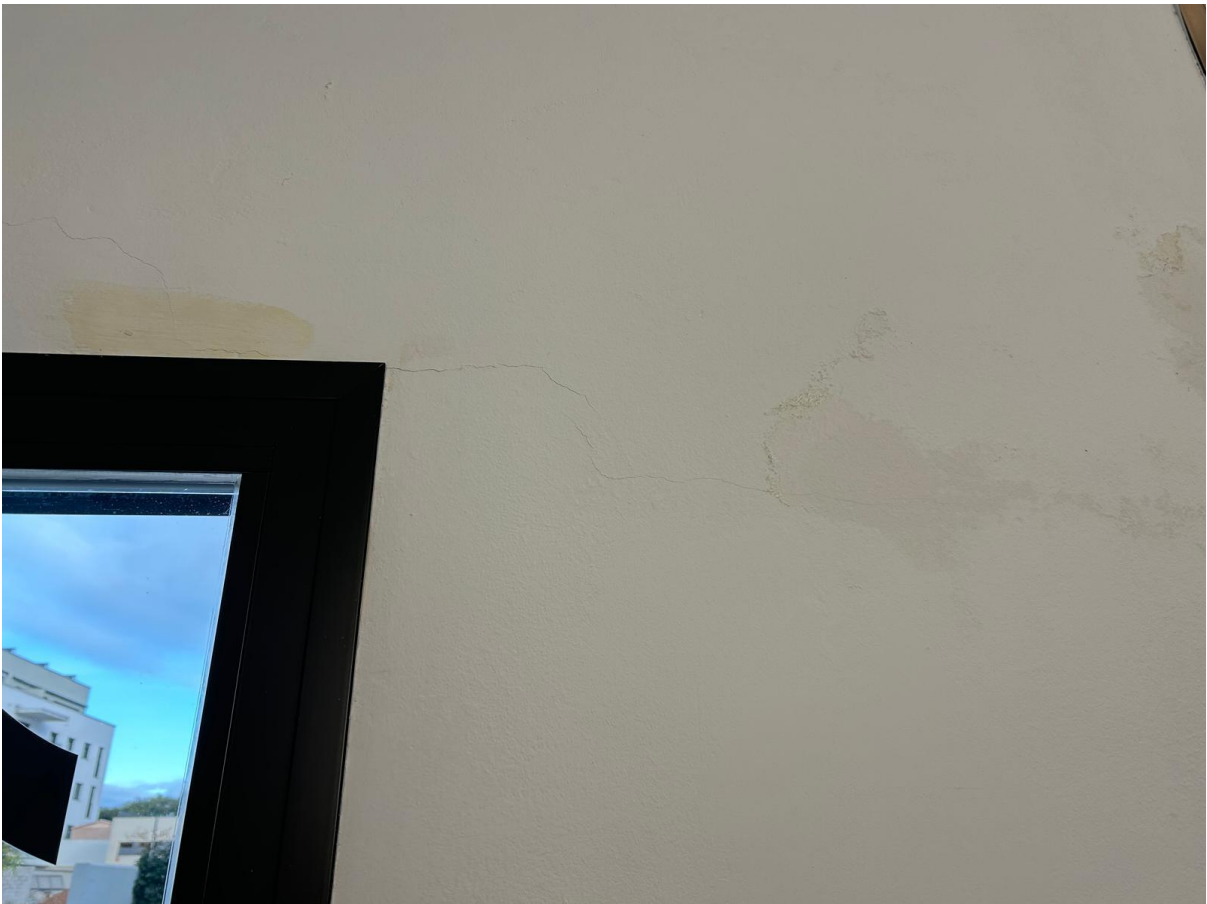
## Filtraciones vestíbulo escalera 6

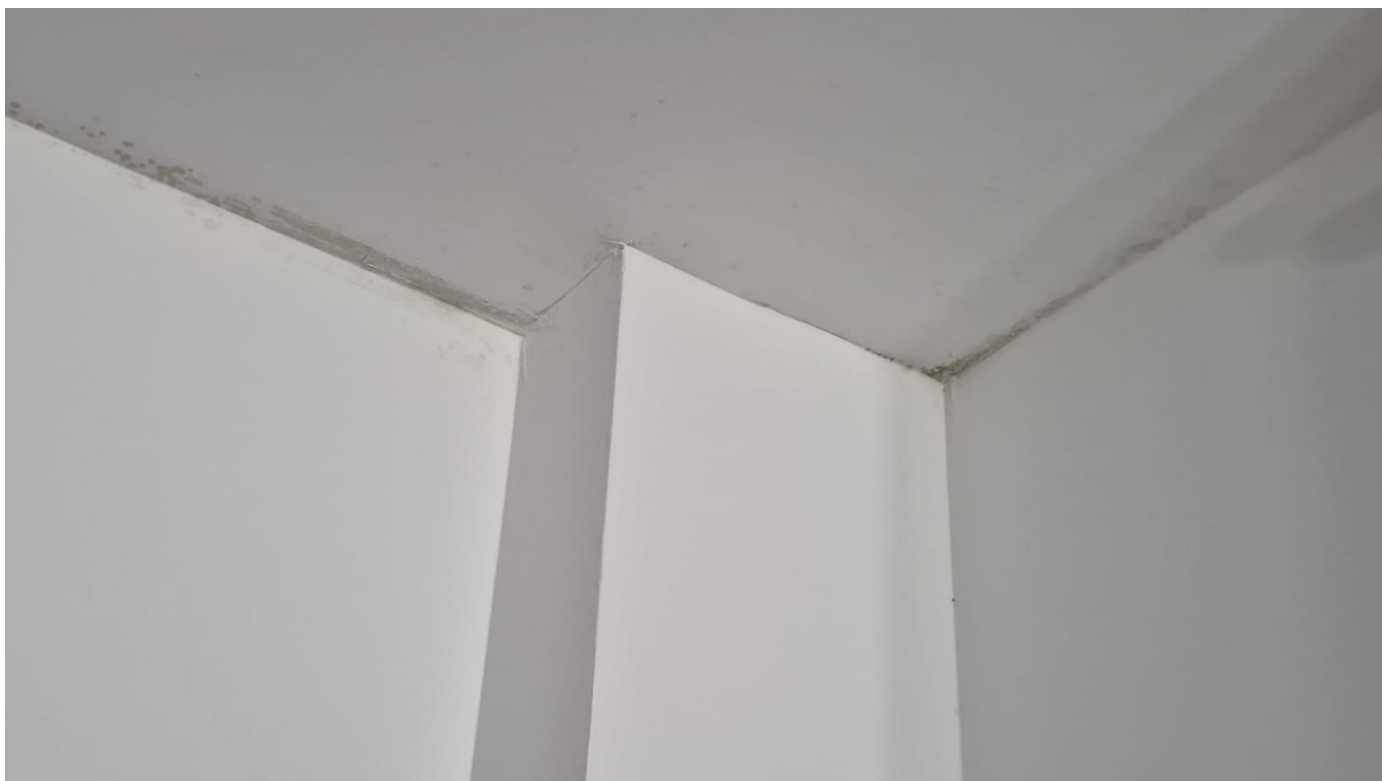
## Filtraciones recurrentes justo debajo de la terraza del ático Escalera 2, 4A

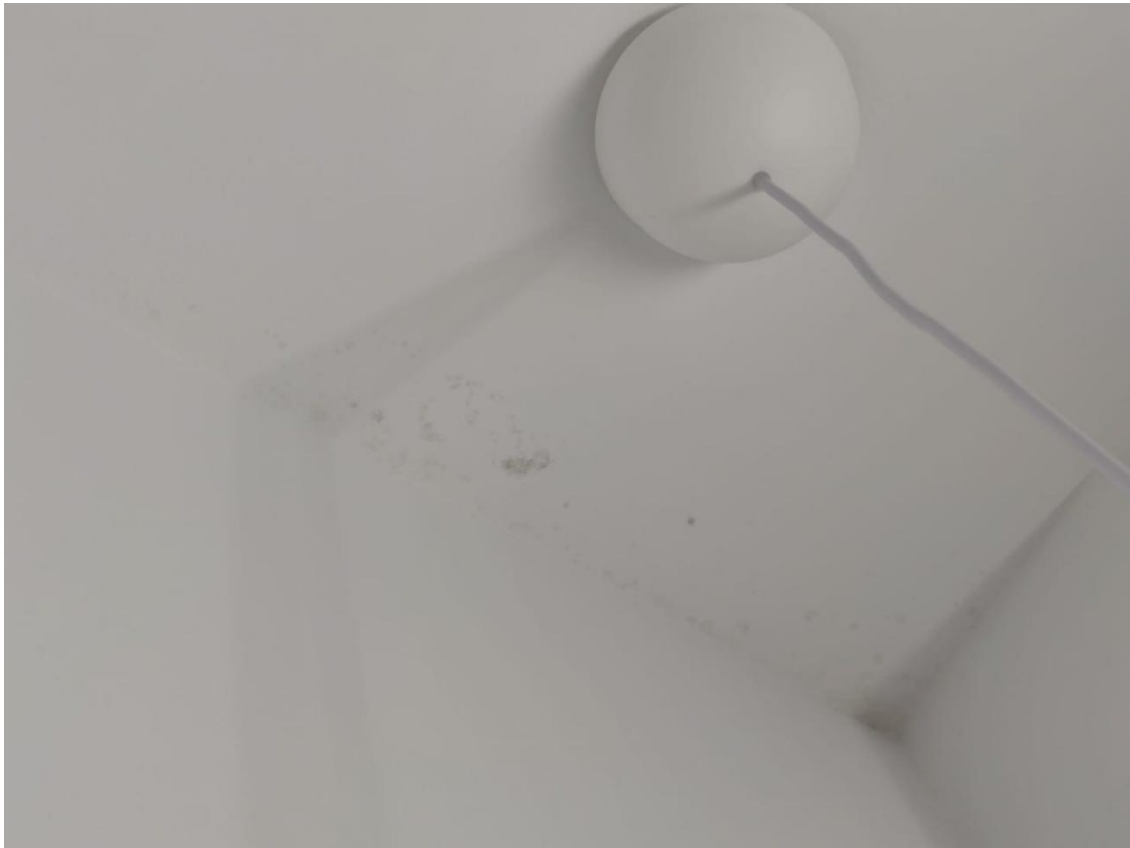
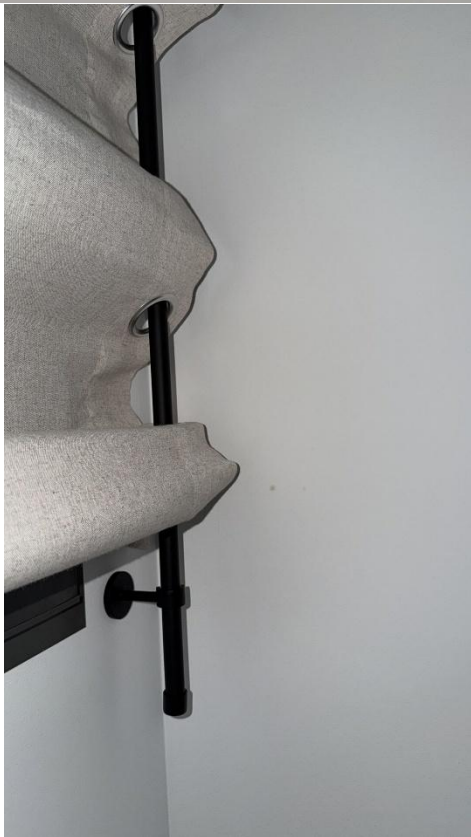
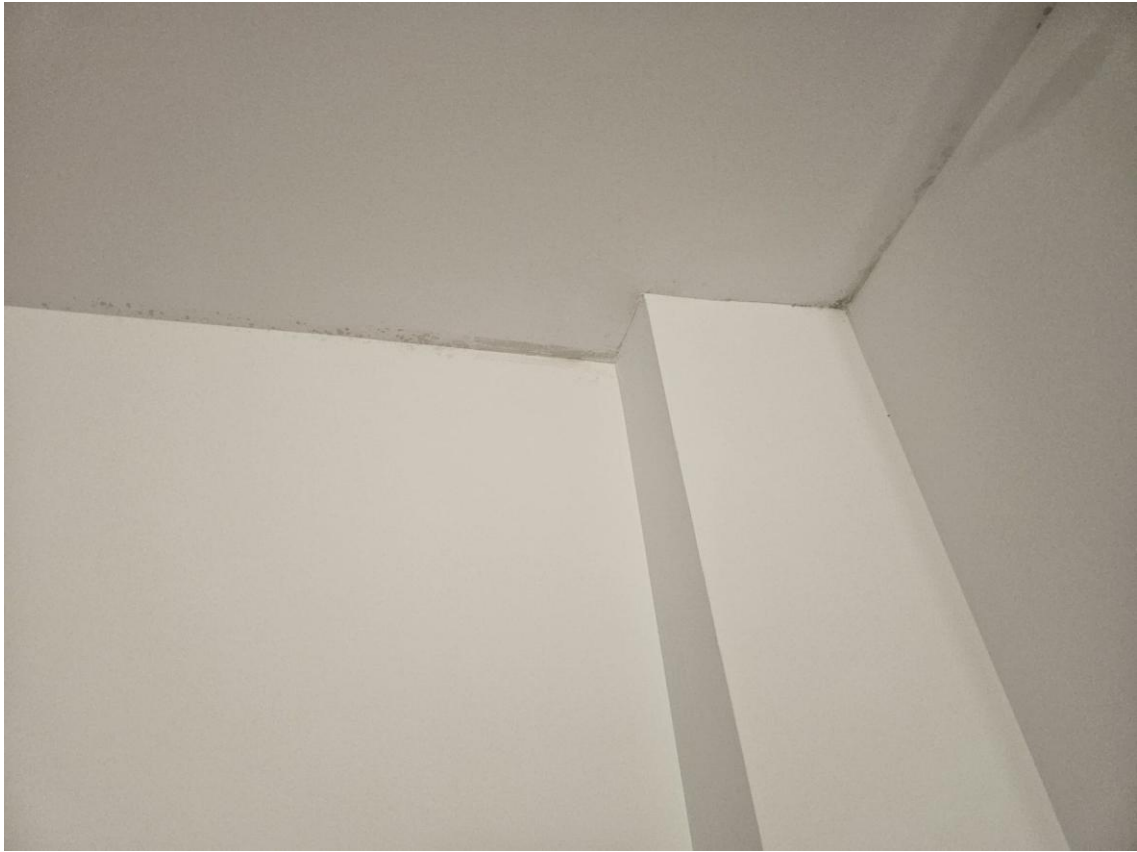
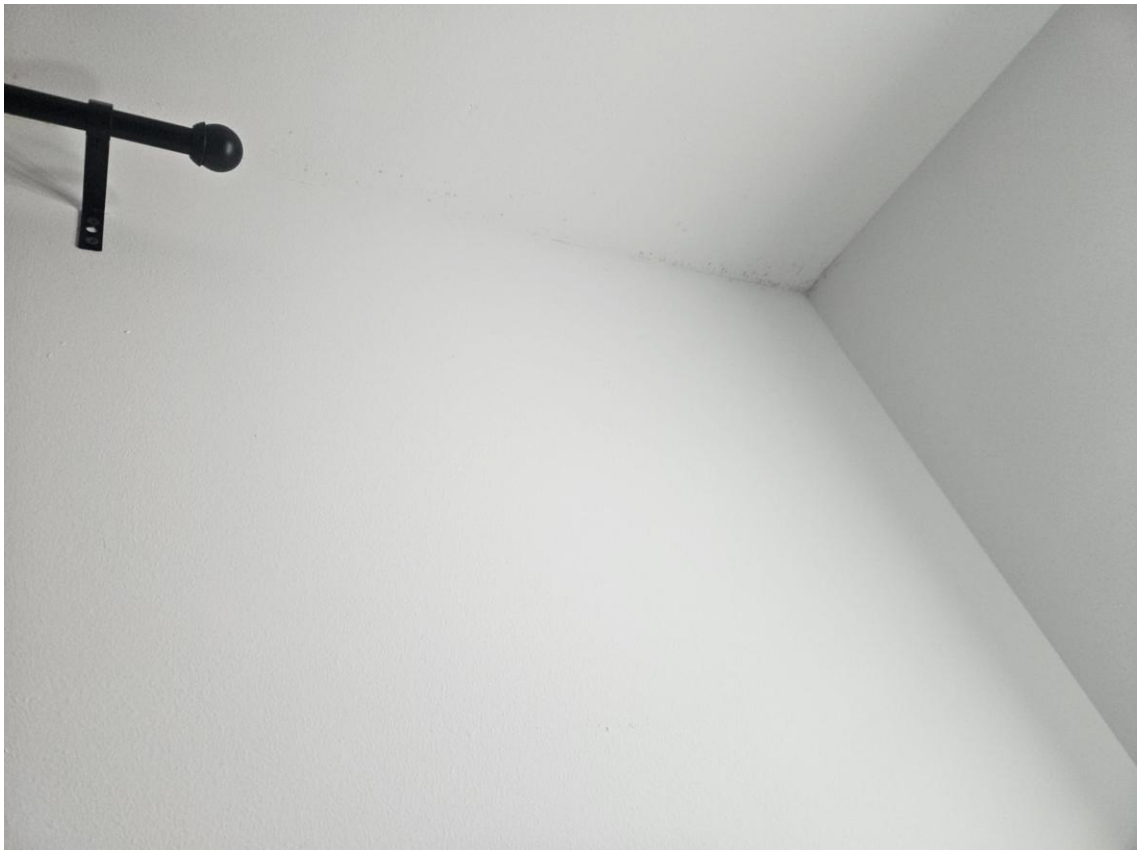
## Filtraciones desde la terraza del ático en el piso Escalera 1, 3A

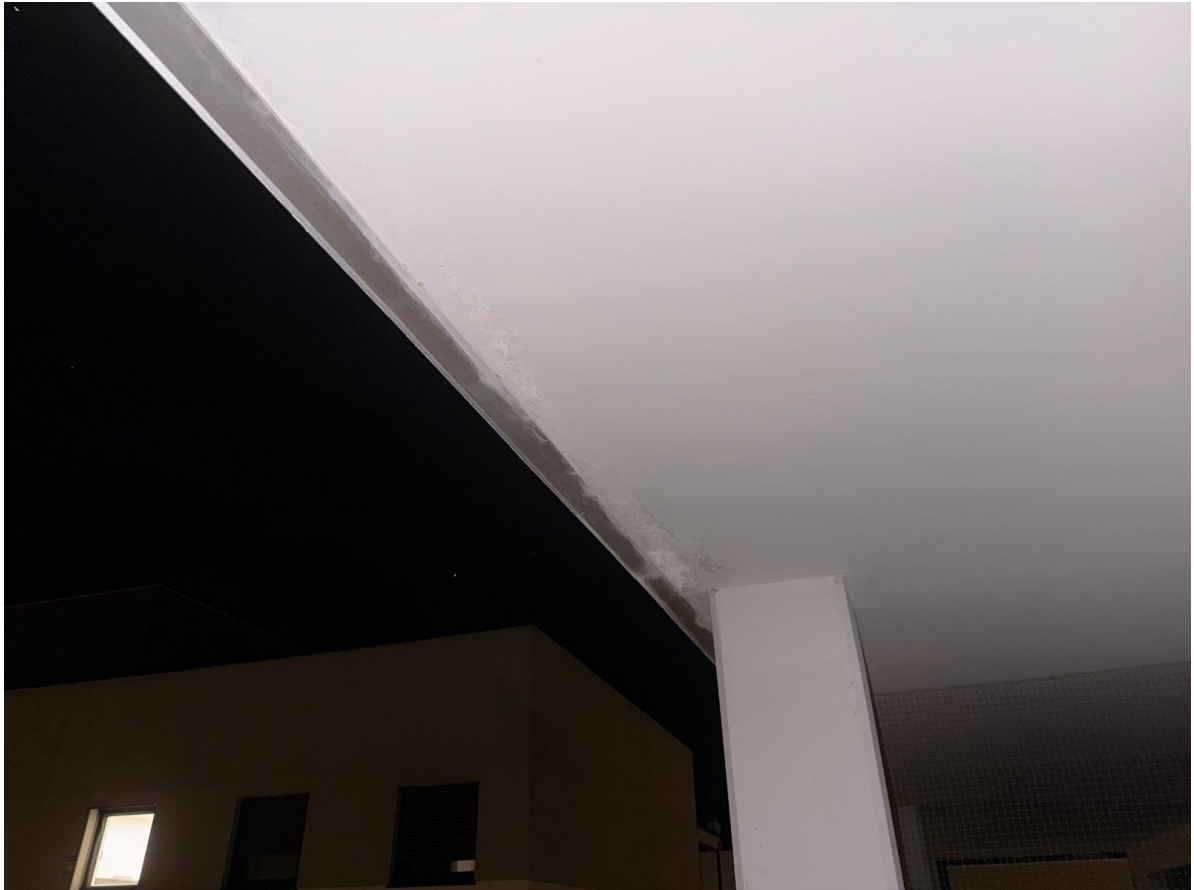
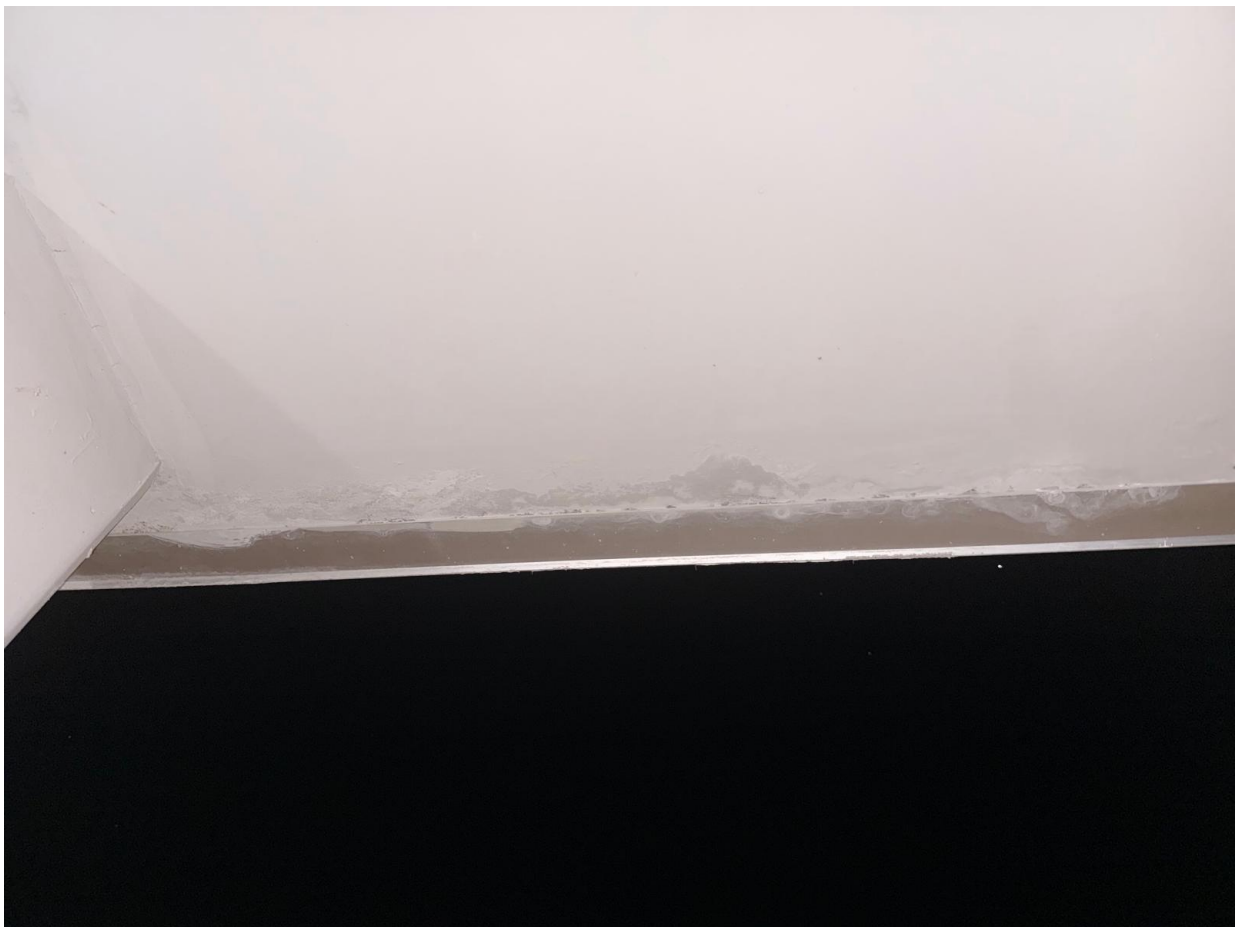
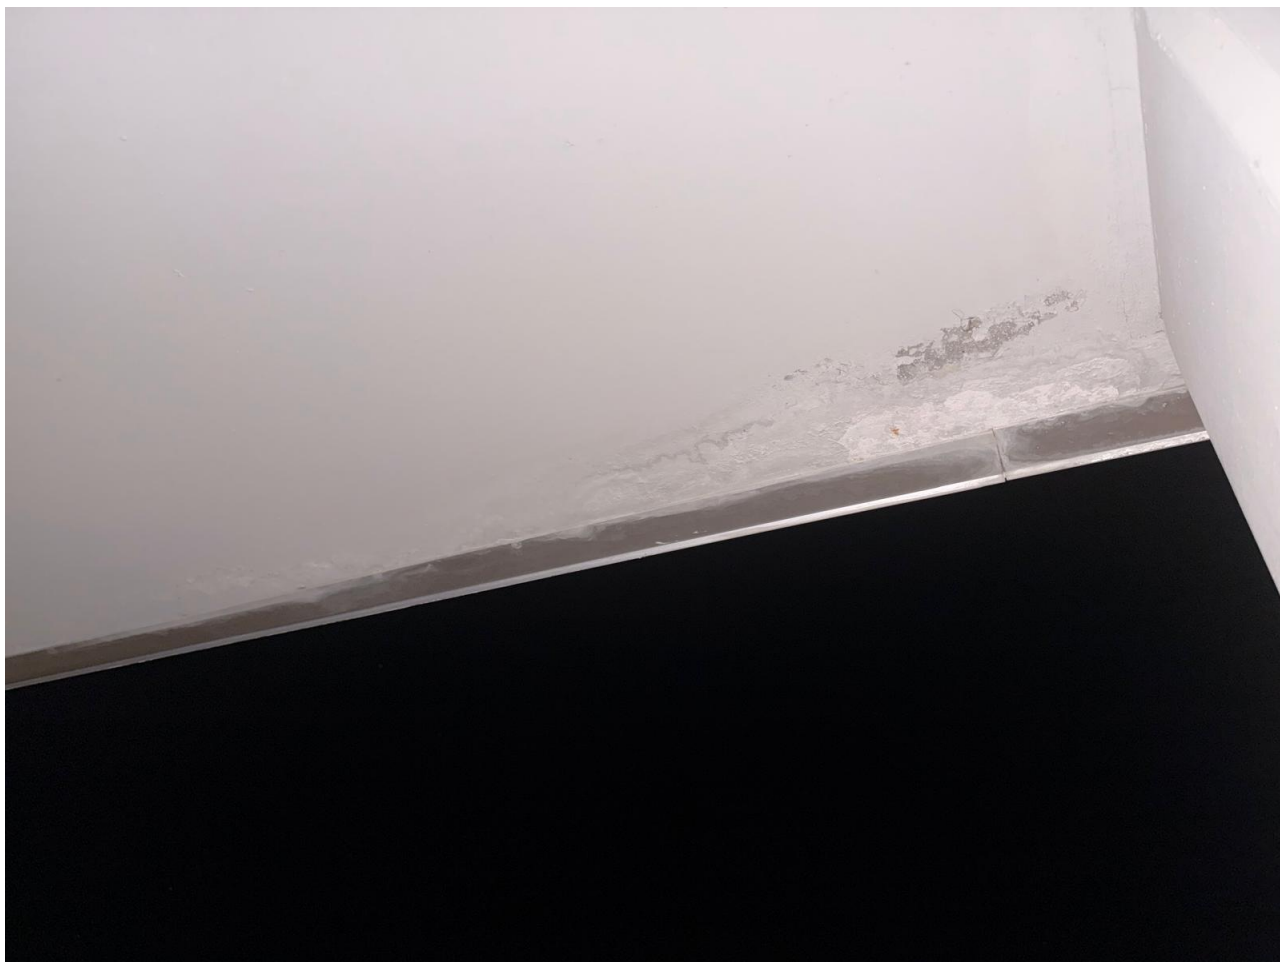
Filtraciones desde la terraza de los áticos en Escalera 4 , en pisos 3ª y 3B

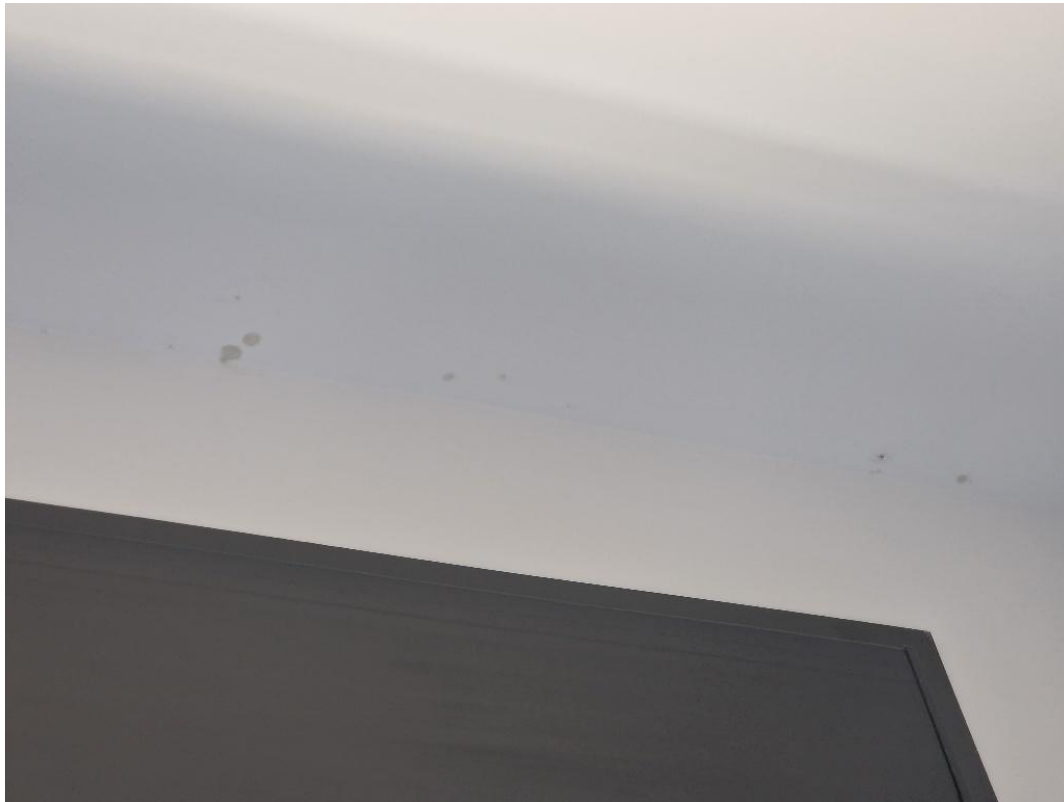
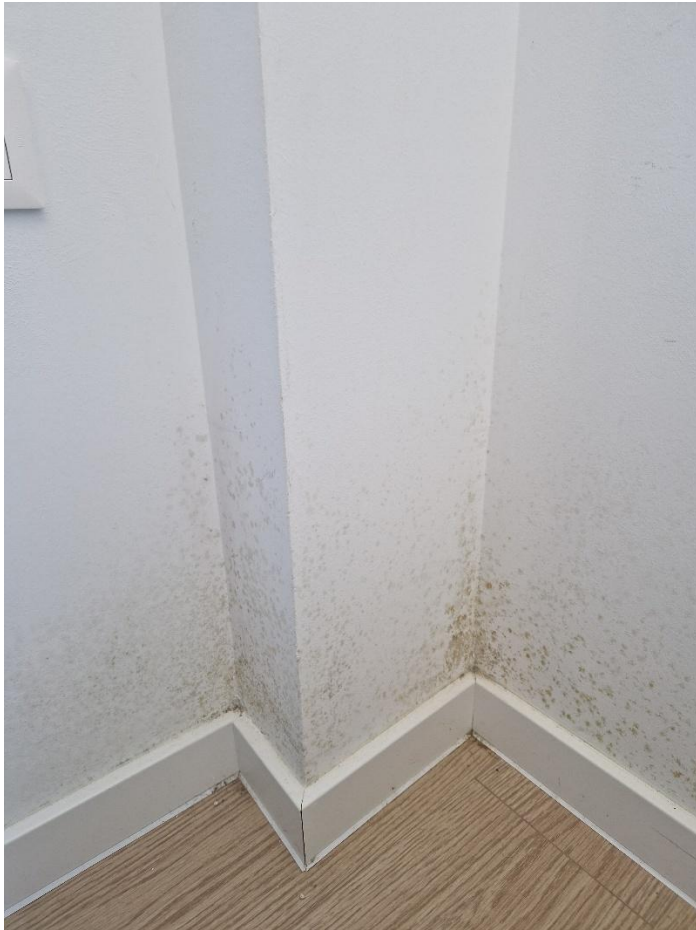
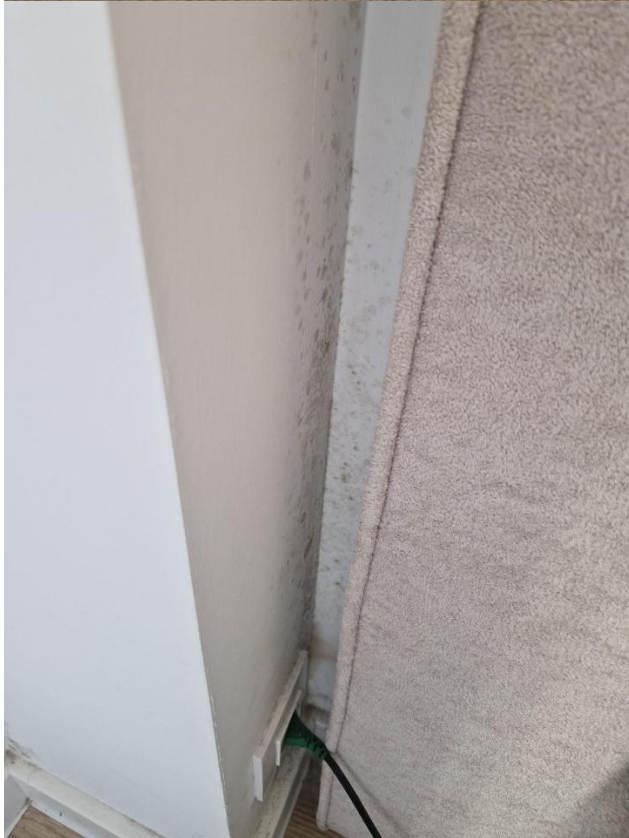
Escalera 3, 2ºC (C/Molí Blanquet 20). Ramon Monasterio / Josep Ros Duran

## **HÚMEDADES CON POSIBLE ORIGEN EN FACHADA QUE EVIDENCIAN UN PROBLEMA DE MALA IMPERMEABILIZACIÓN, ESTANQUEIDAD Y/O EJECUCIÓN DE LA FACHADA.**

Piso habitado por un matrimonio de inquilinos de 60 años apx. Viven todo el año, la vivienda tiene buena ventilación, aire acondicionado por conductos. Paredes de pladur pintado, la higiene de la vivienda y su mantenimiento es óptimo. Presenta estas “humedades” en los dos dormitorios orientados hacia el interior del complejo. Explicaciones del Sr. Ros:

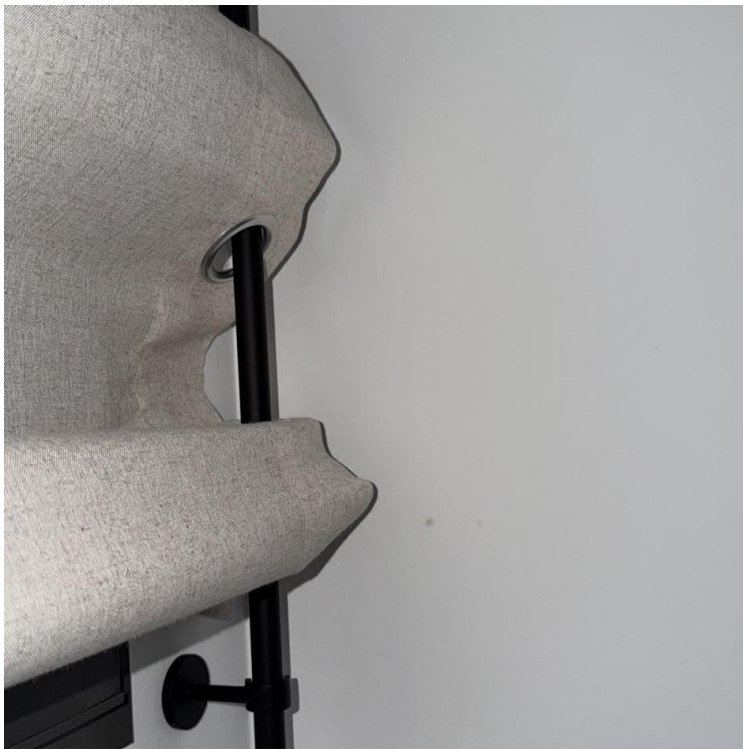
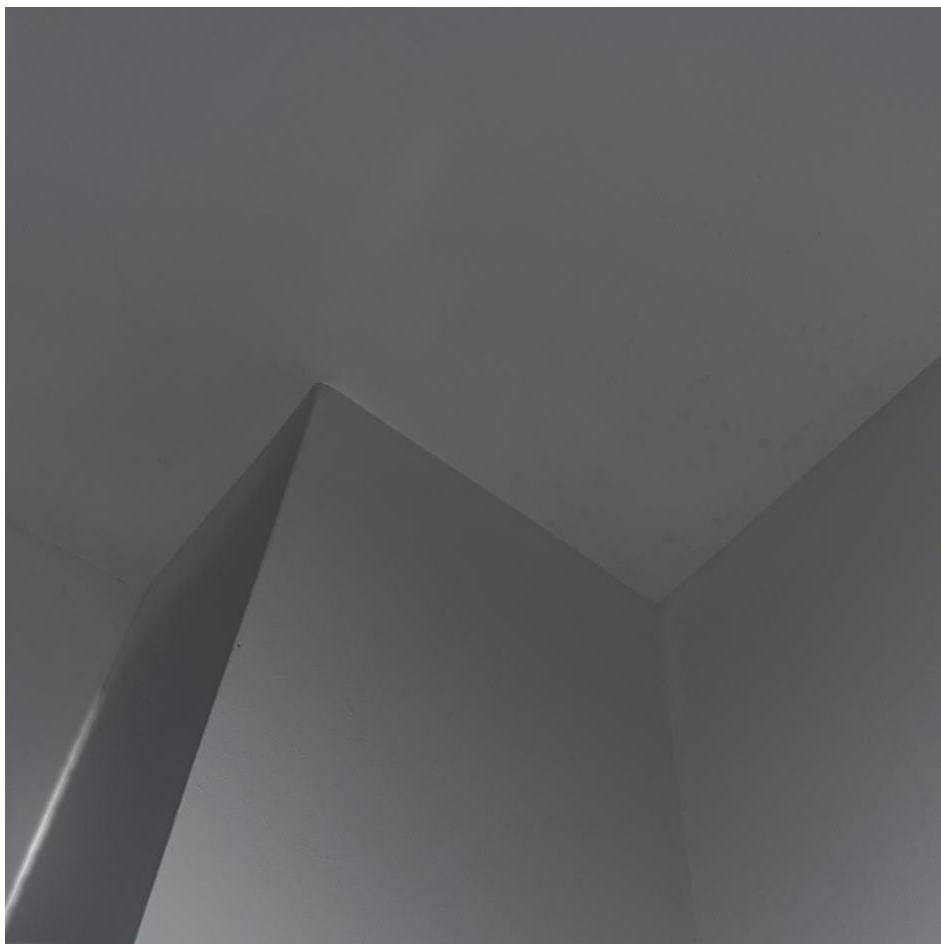
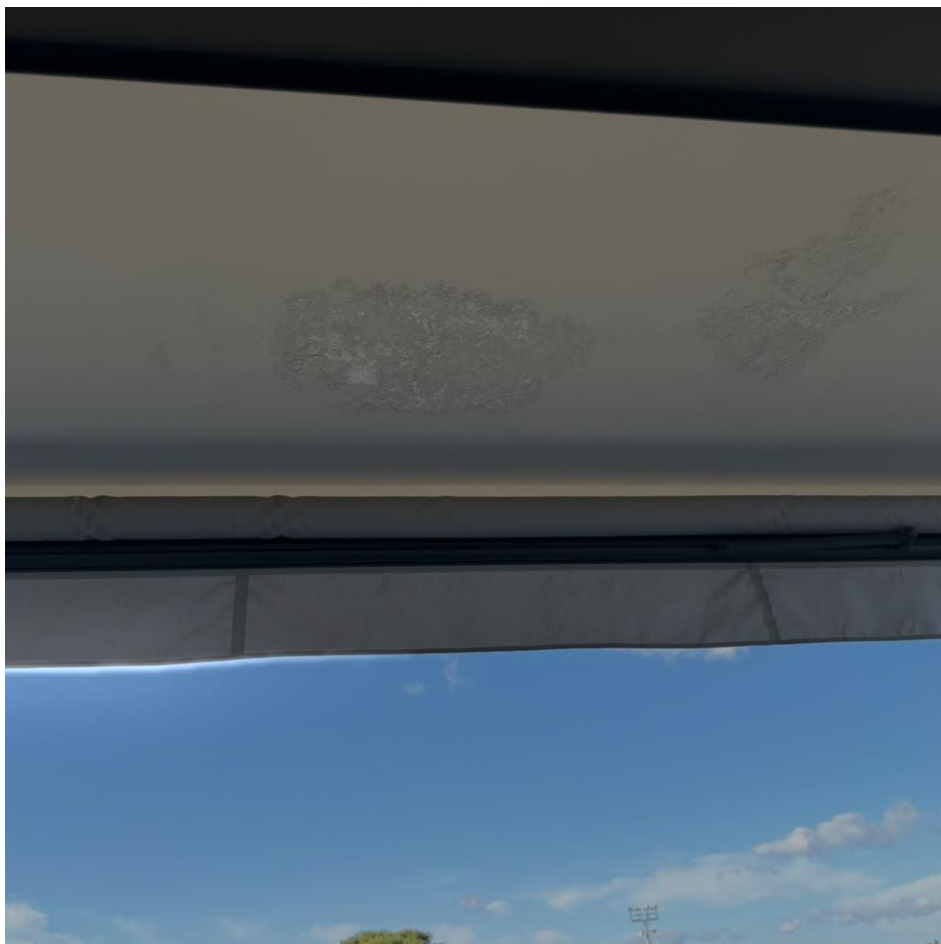
### Escalera 1, 3ºA (C/Molí Blanquet 24)

El piso ha tenido VARIOS episodios de humedades en la pared del comedor que han sido reparadas por AVINTIA aplicando pintura hidrofuga. Esa pared está orientada a la fachada de Av. Vilanrenc.

Además, tiene humedades en las dos habitaciones orientadas a la fachada interior del complejo justo debajo de la terraza de un ático.

Dieron parte a su seguro el cuál descarto que se debiera a una fuga de agua, no hay tuberías por la zona.

La estancia es el comedor, bien ventilada, viven todo el año, aire acondicionado y calefacción por conductos, muchas horas de sol. La hipótesis de que sea por condensación es muy improbable, tampoco hay bajantes.

Creemos que estamos ante un fallo de estanqueidad de la fachada.

Avintia pintó con pintura hidrofuga. La propietaria ha vendido el piso, desconocemos si se volverá a repetir la humedad.
