# DEFICIENCIAS RELEVANTES

## CP. AMAK CALAFELL

Reportaje fotográfico a 22 de septiembre del 2026

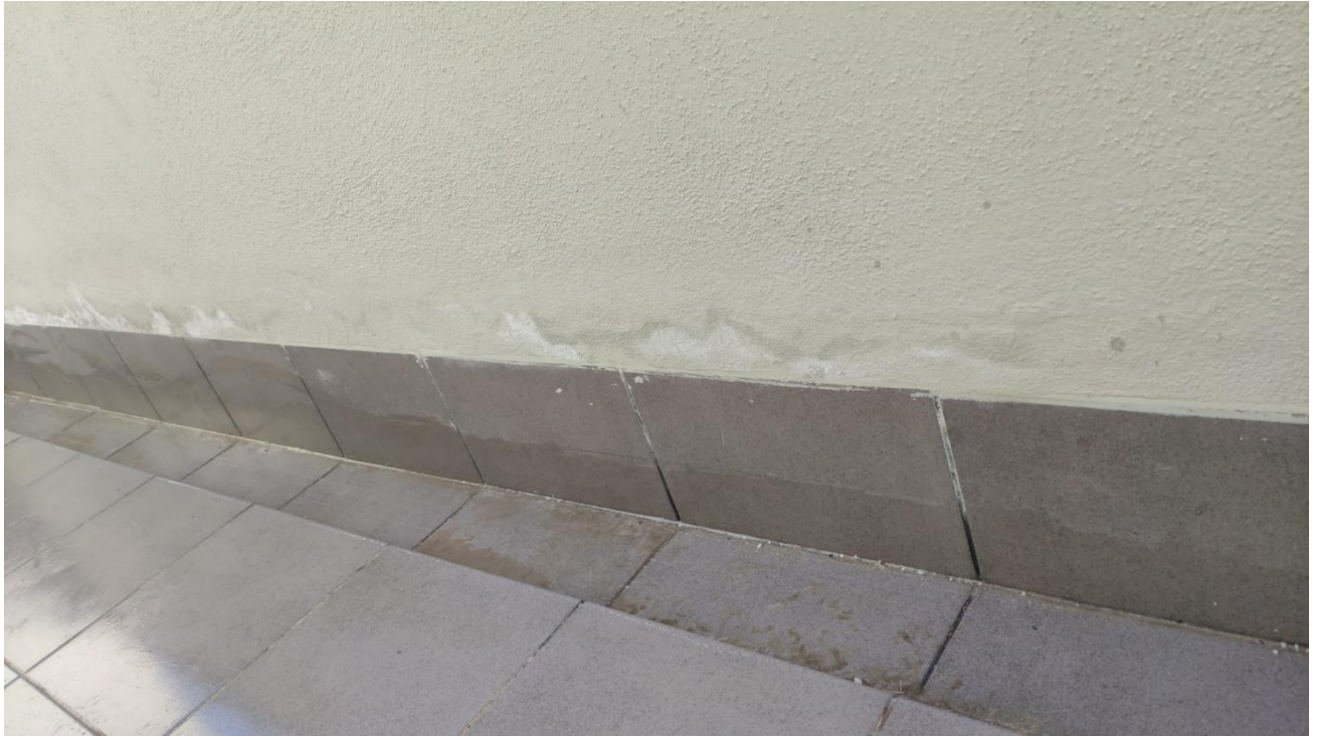
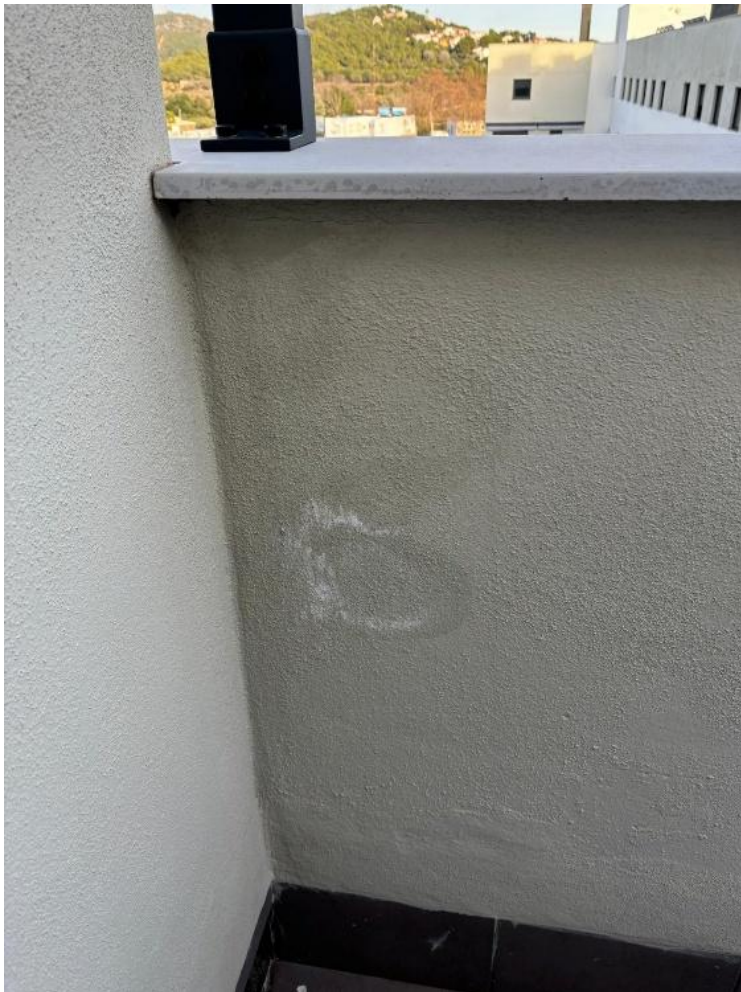
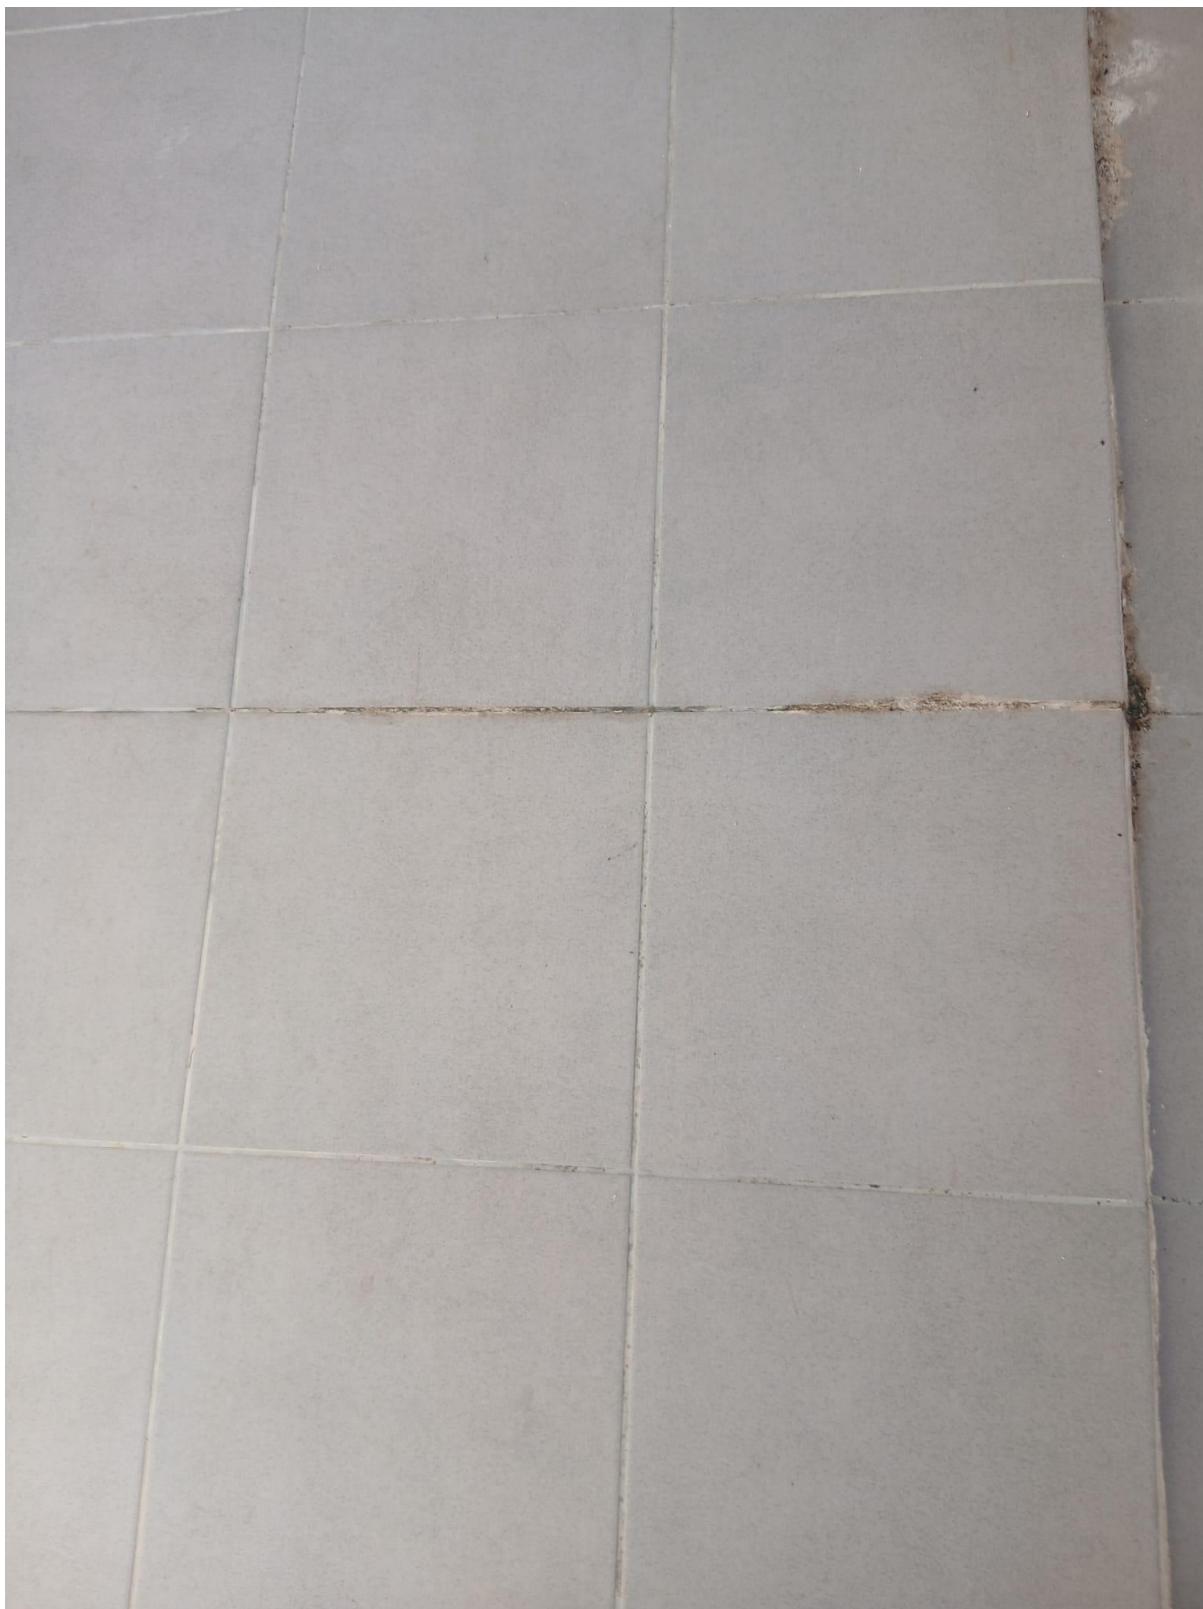
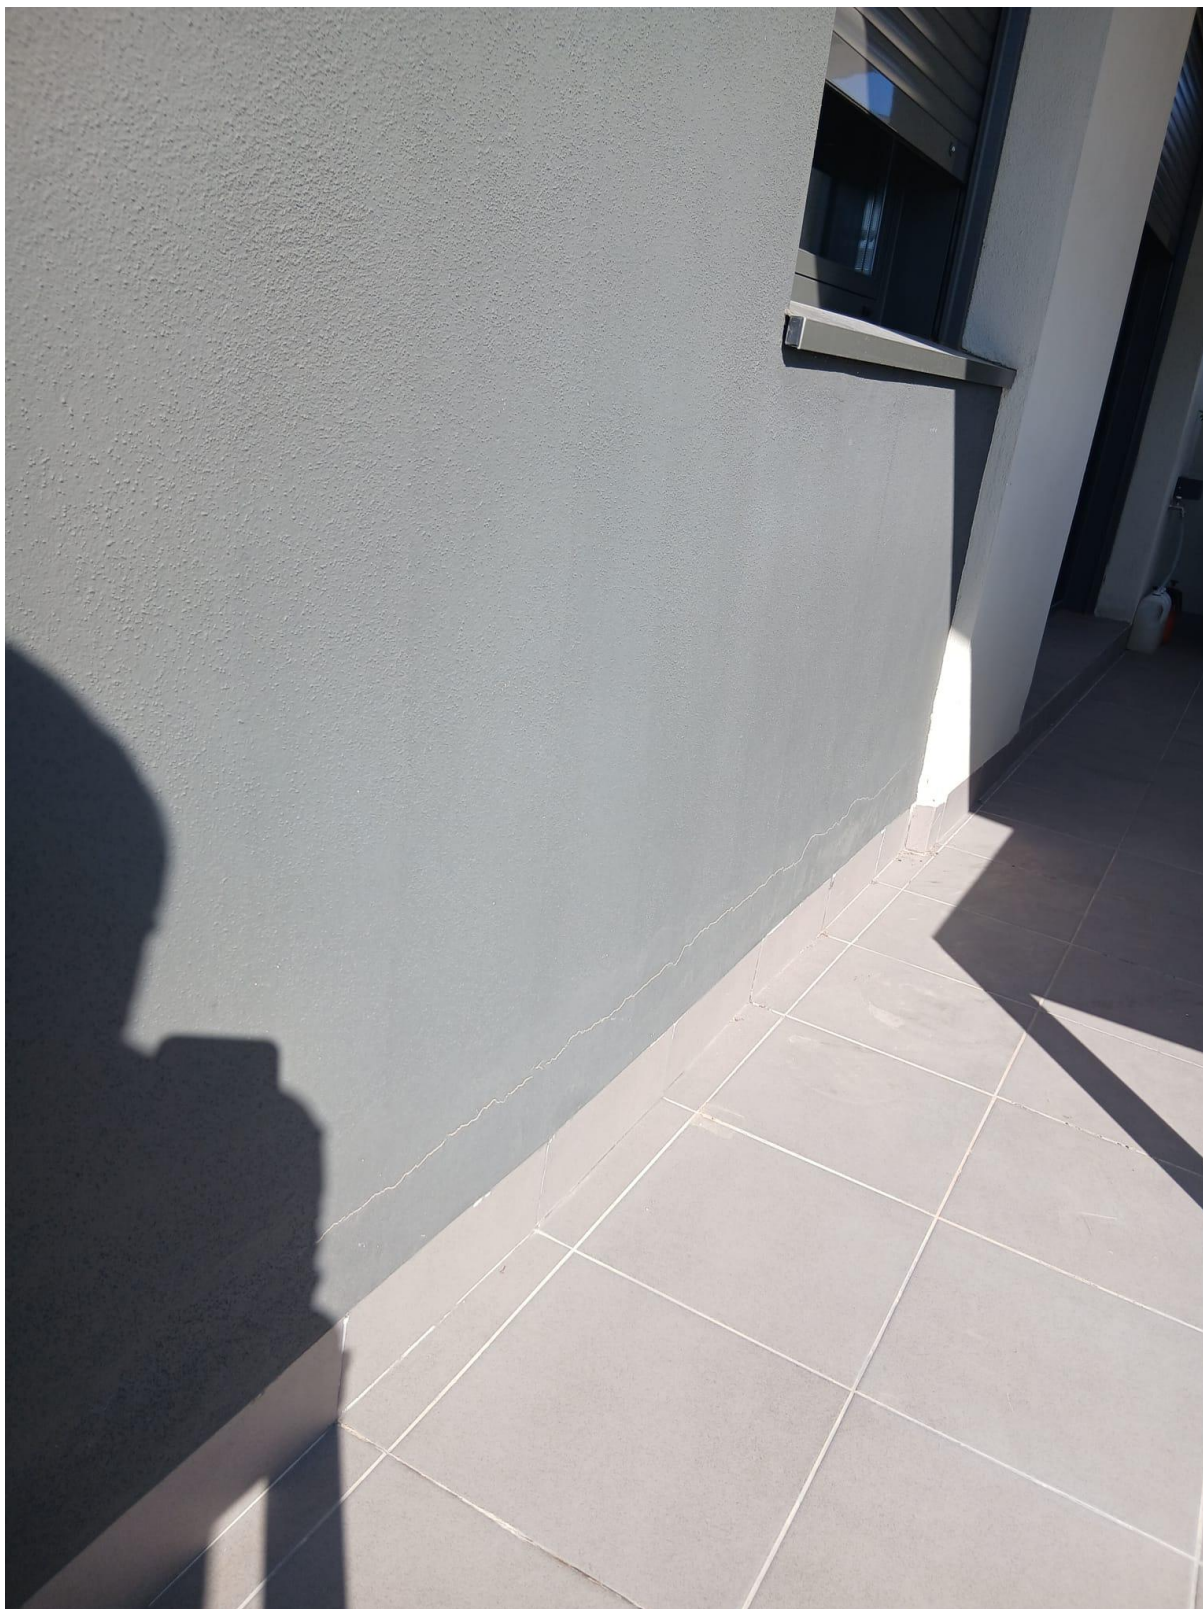
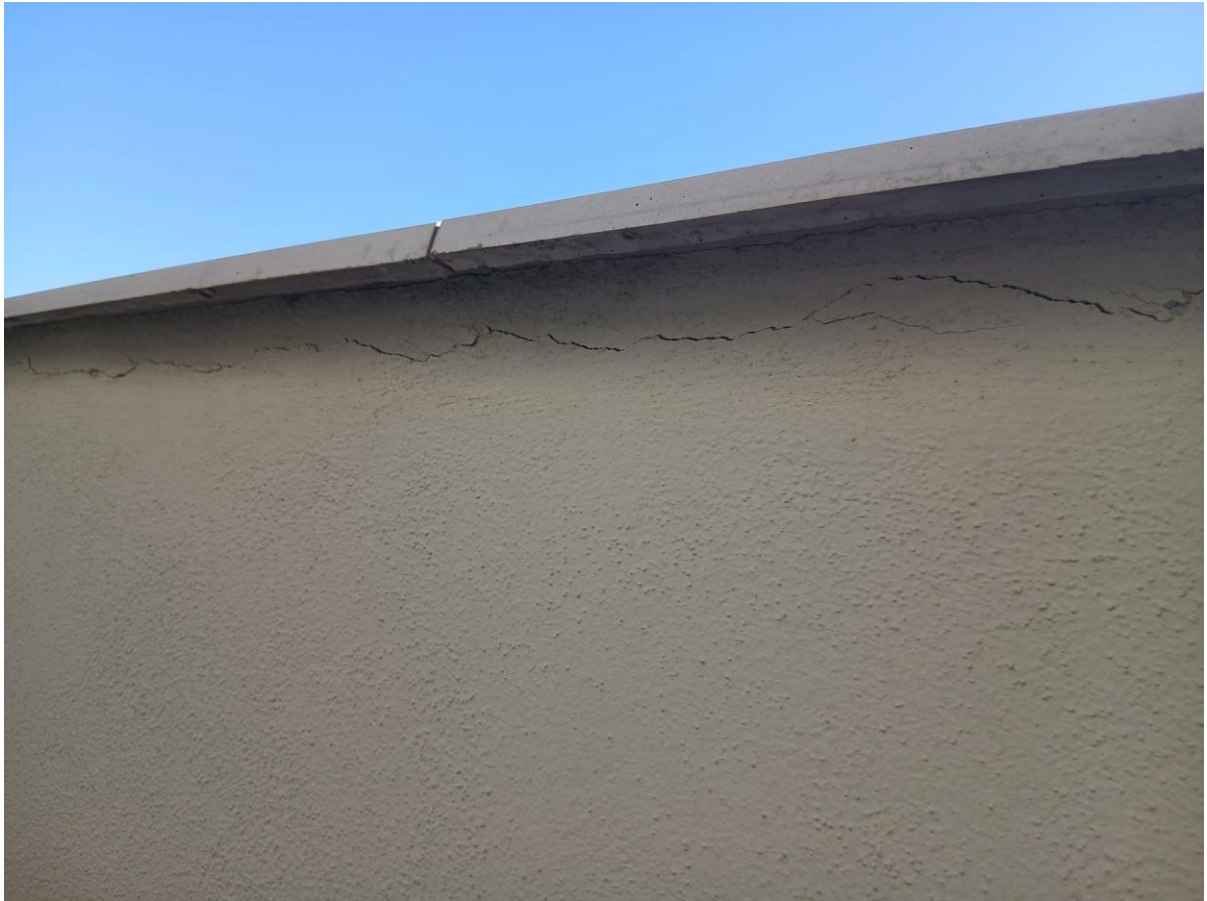
## Problemas en los ÁTICO: Fluorescencias en el suelo, canal mal ejecutado, capilaridad en los muros, grietas, fisuras o microfisuras, desnivel, baldosas levantadas...
