# DEFICIENCIAS RELEVANTES

## CP. AMAK CALAFELL

Reportaje fotográfico a 22 de septiembre del 2026

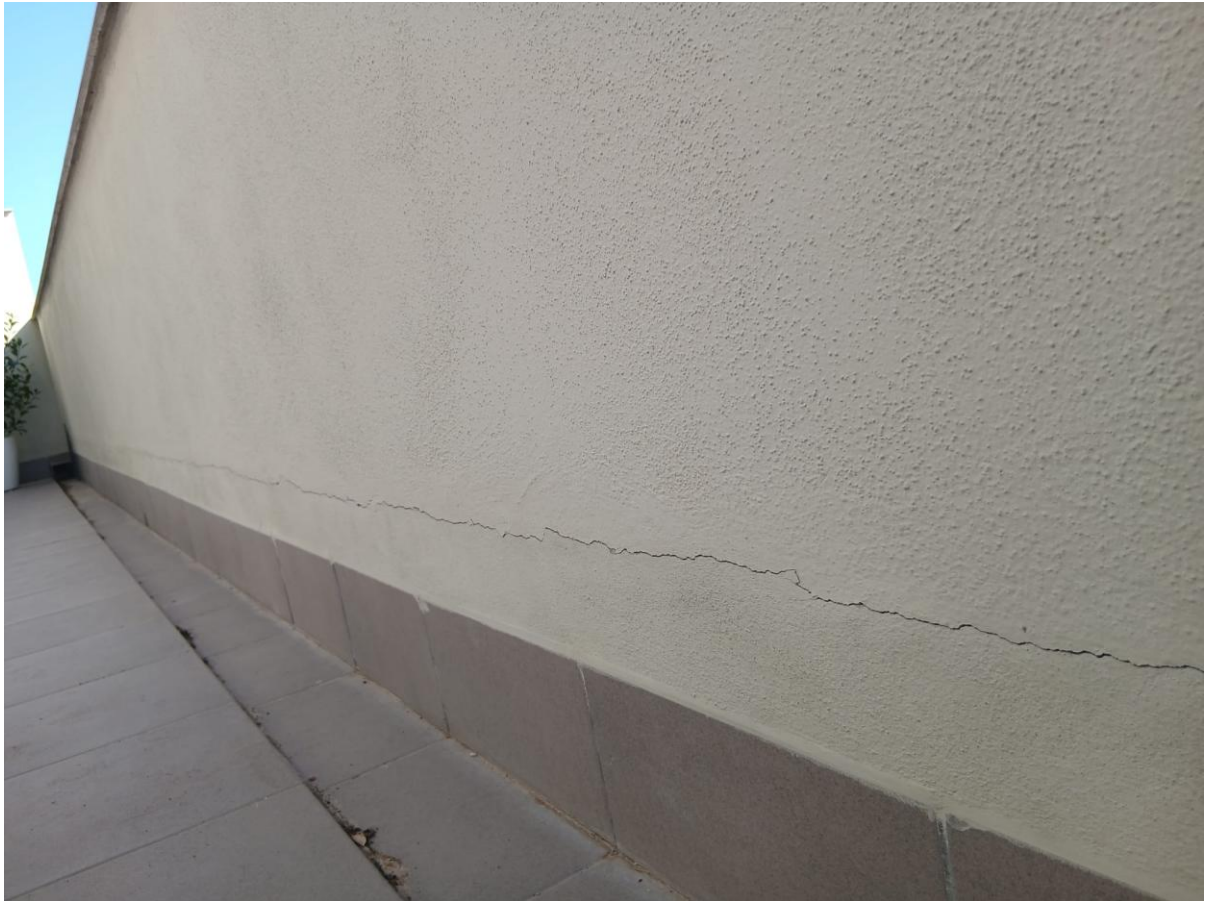
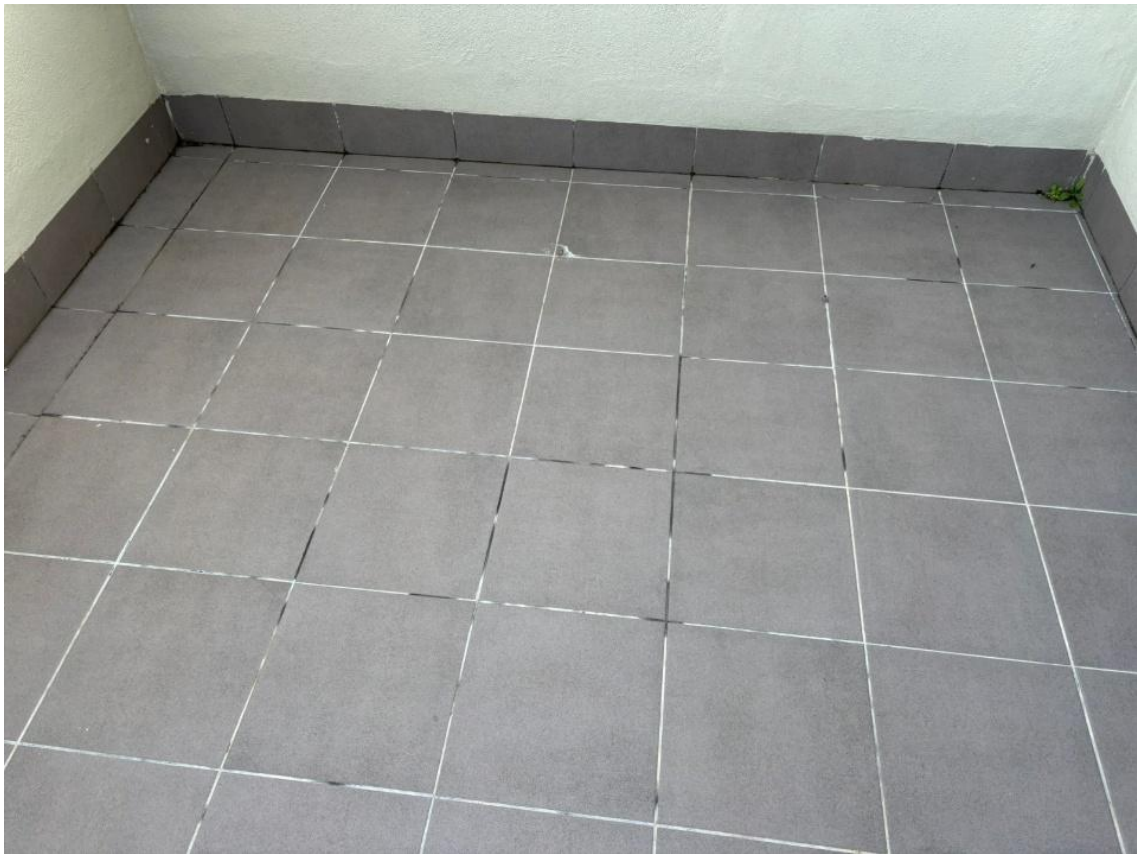
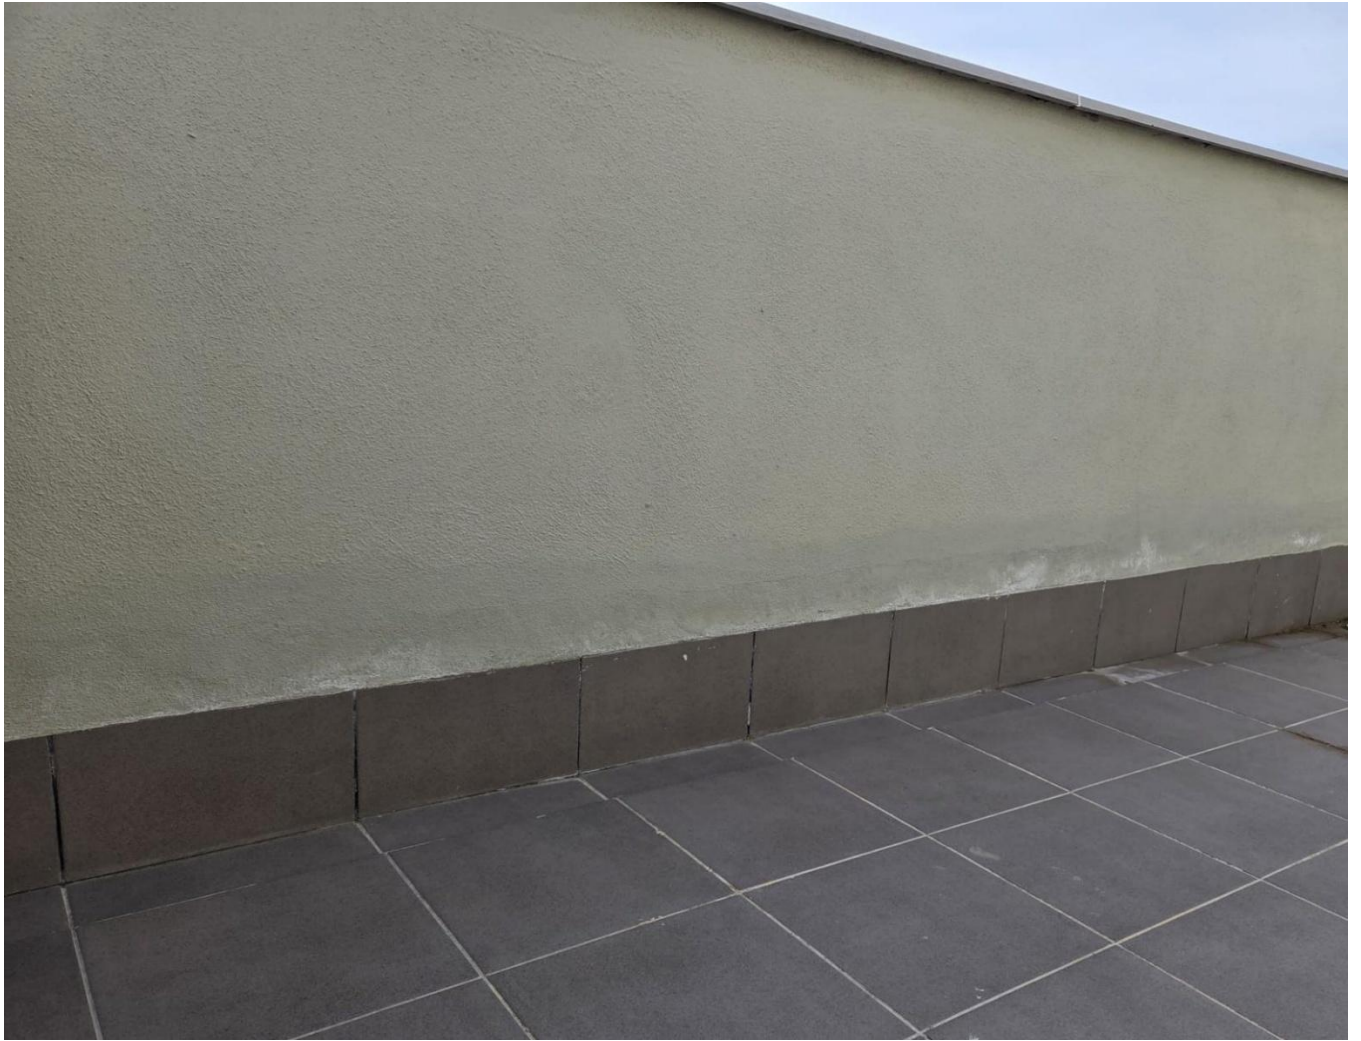
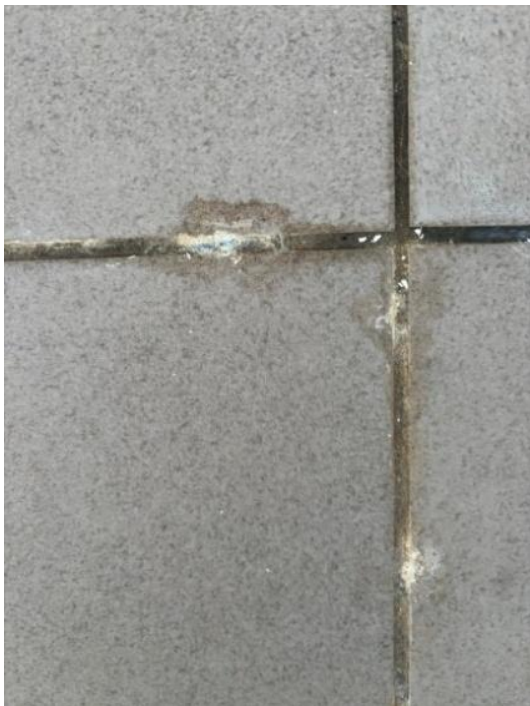
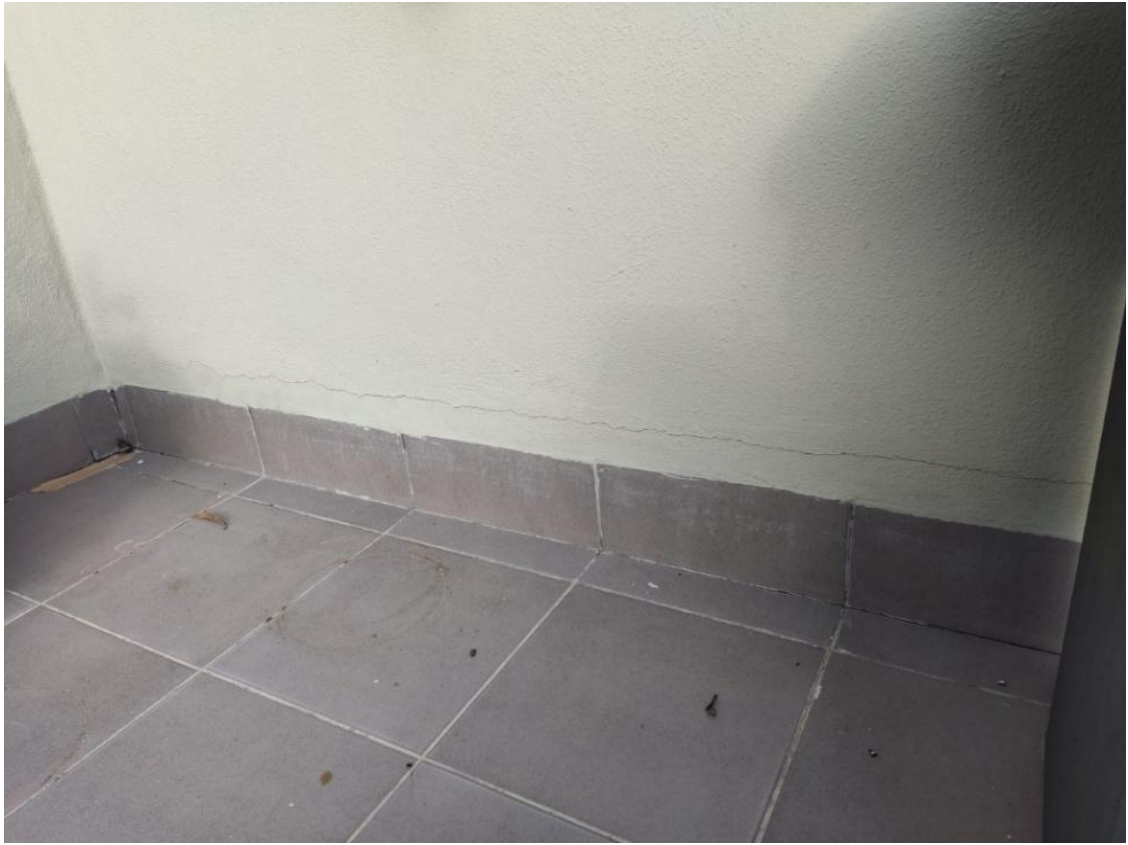
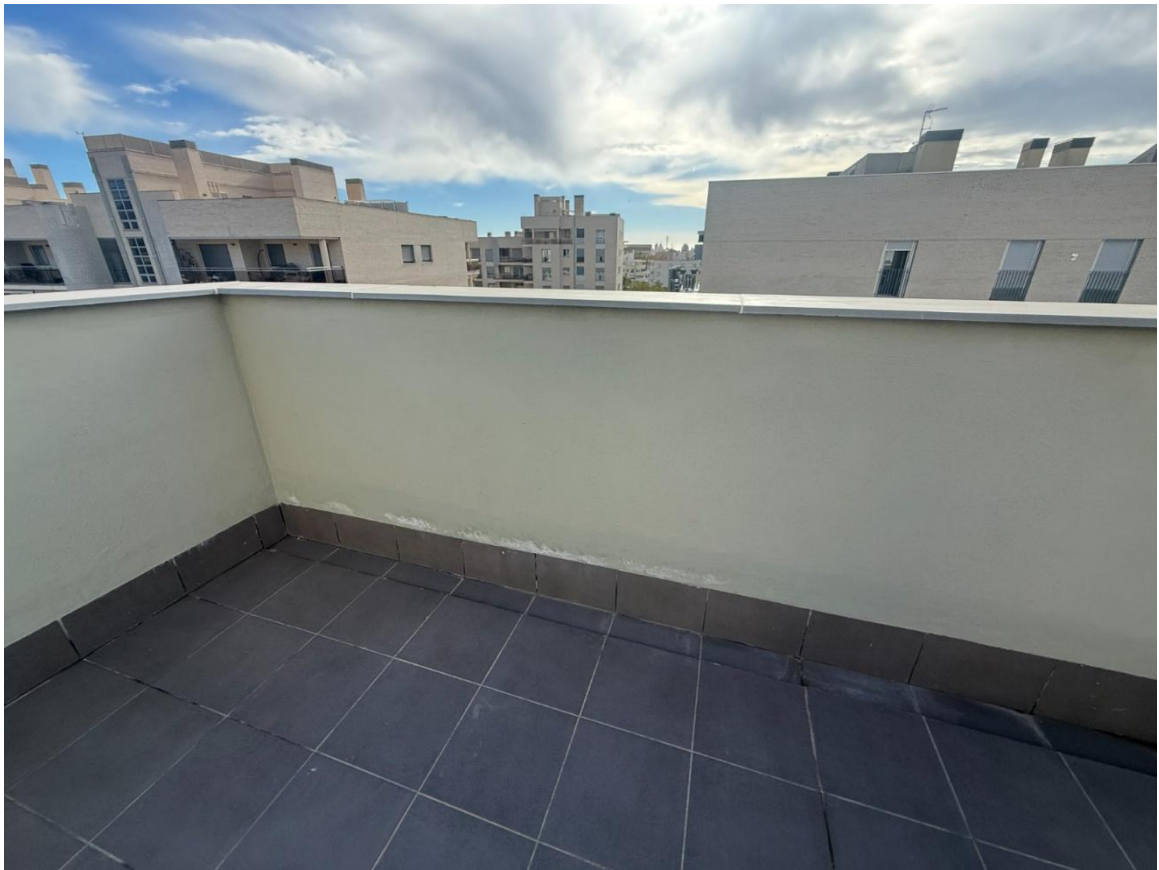
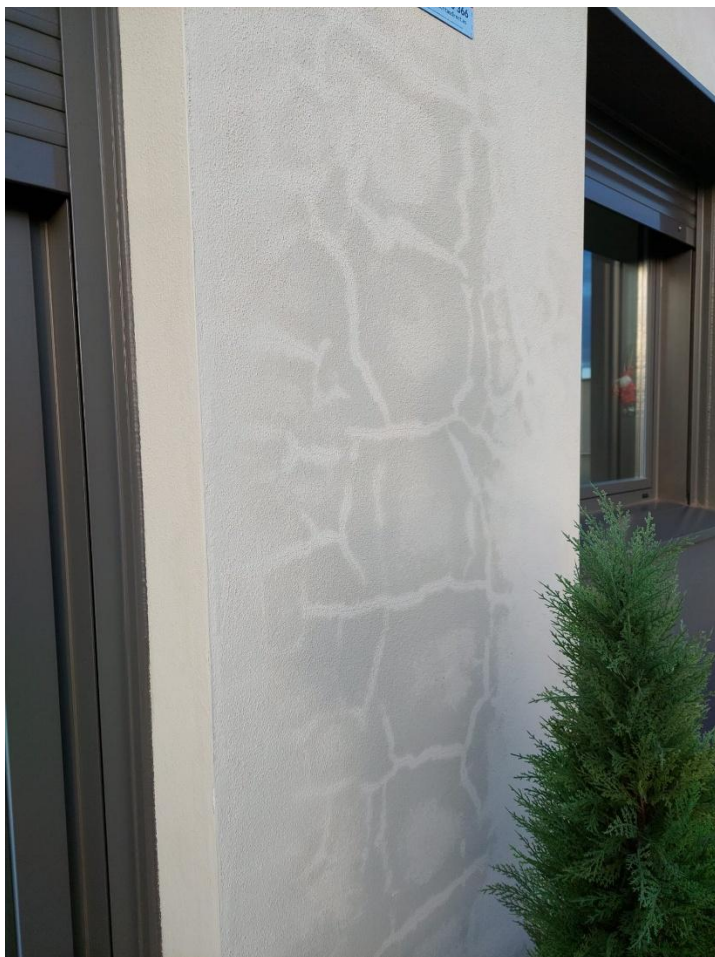
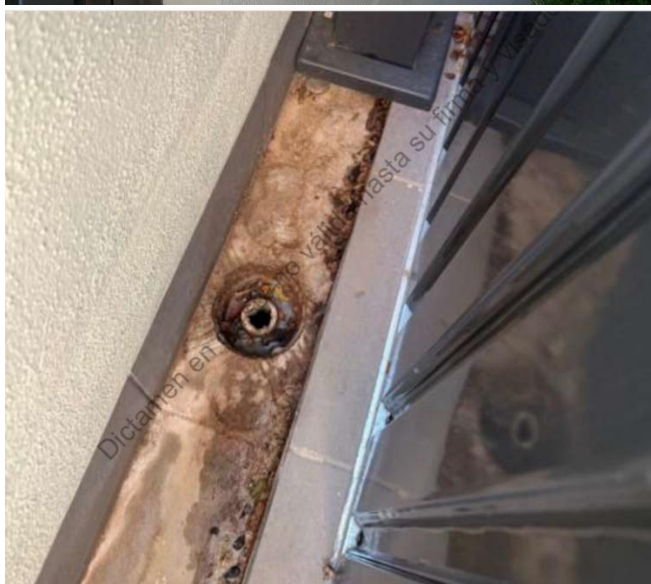
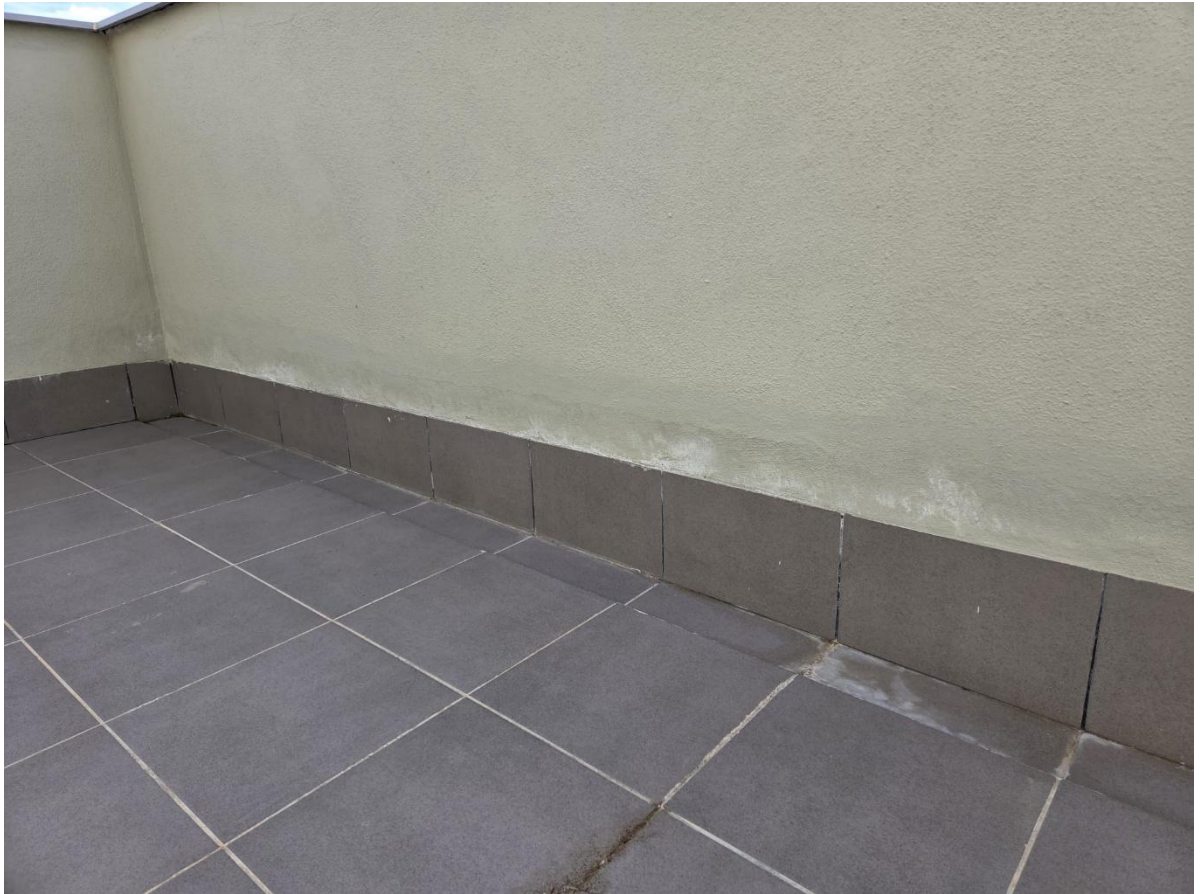
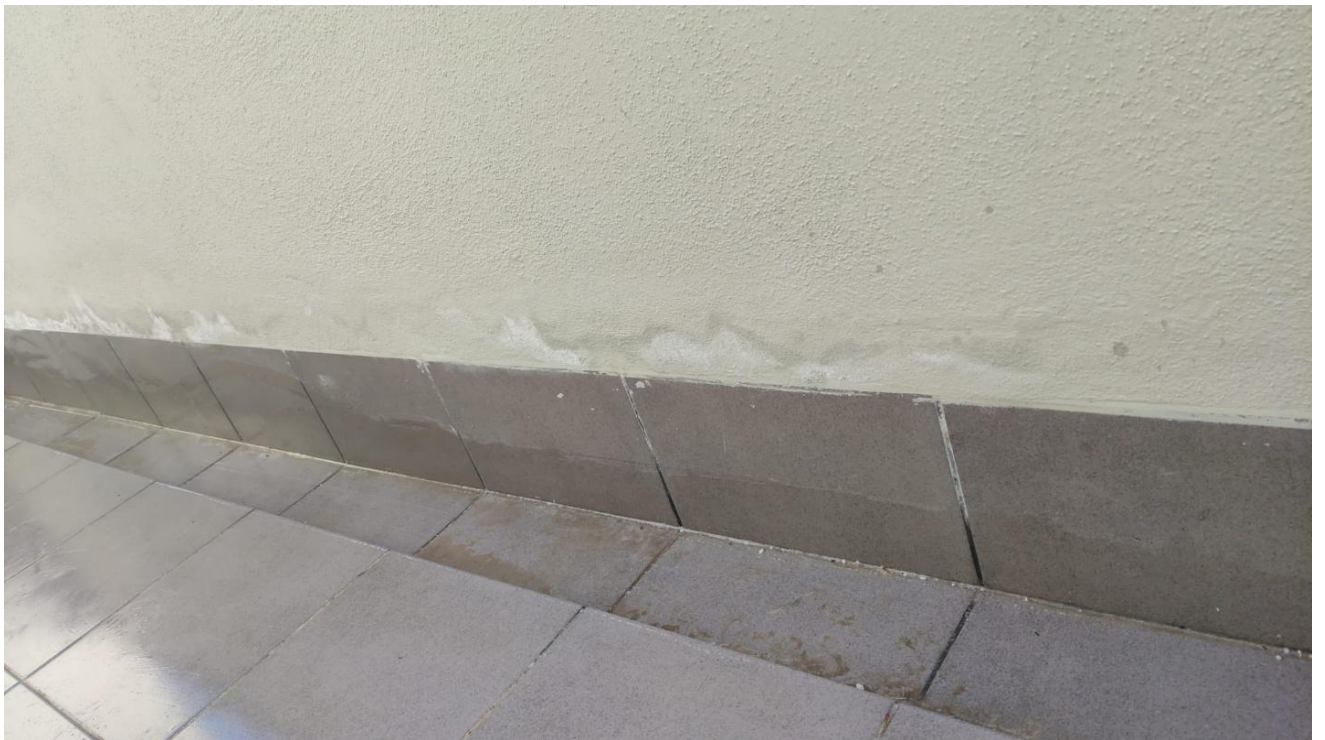
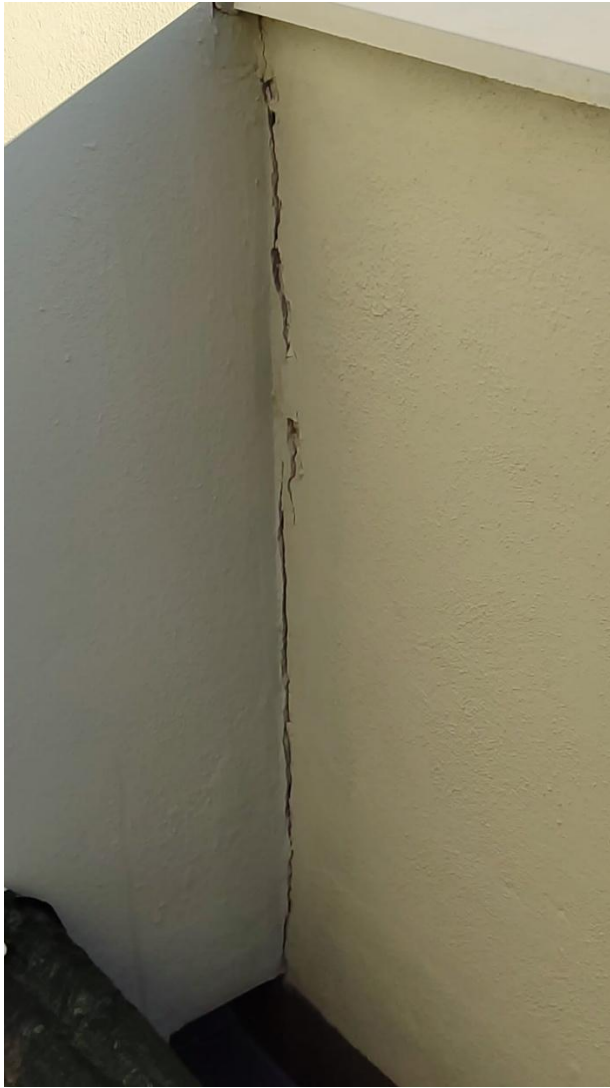
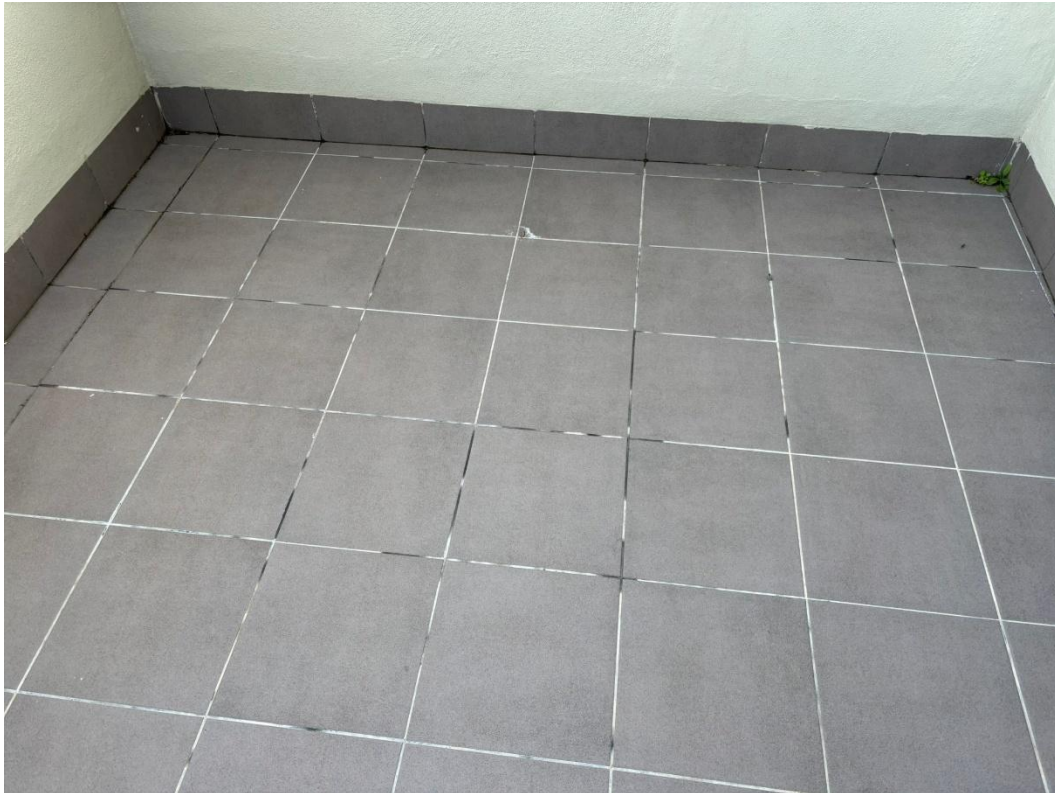
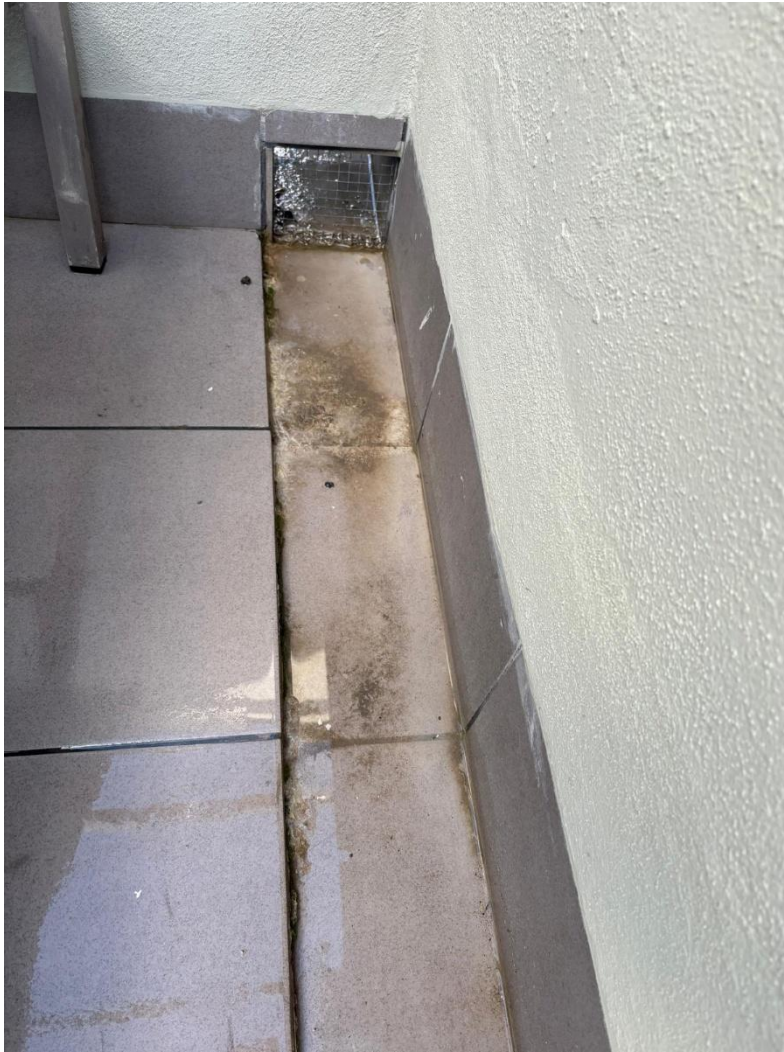
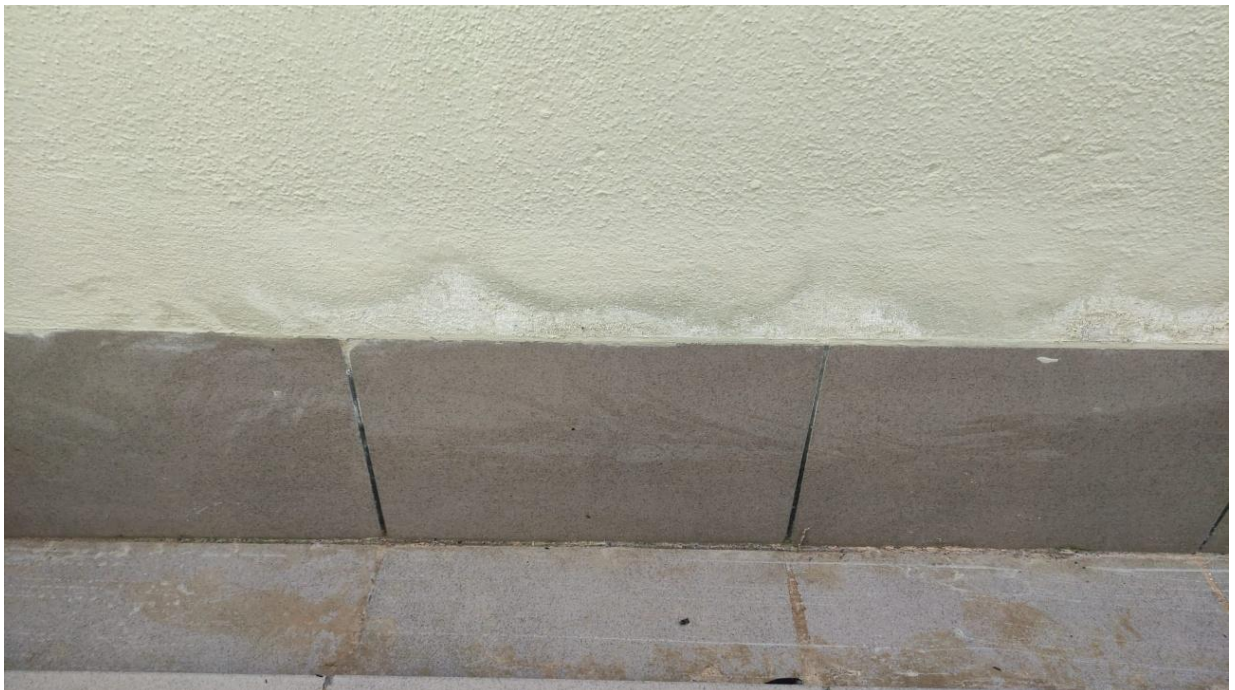
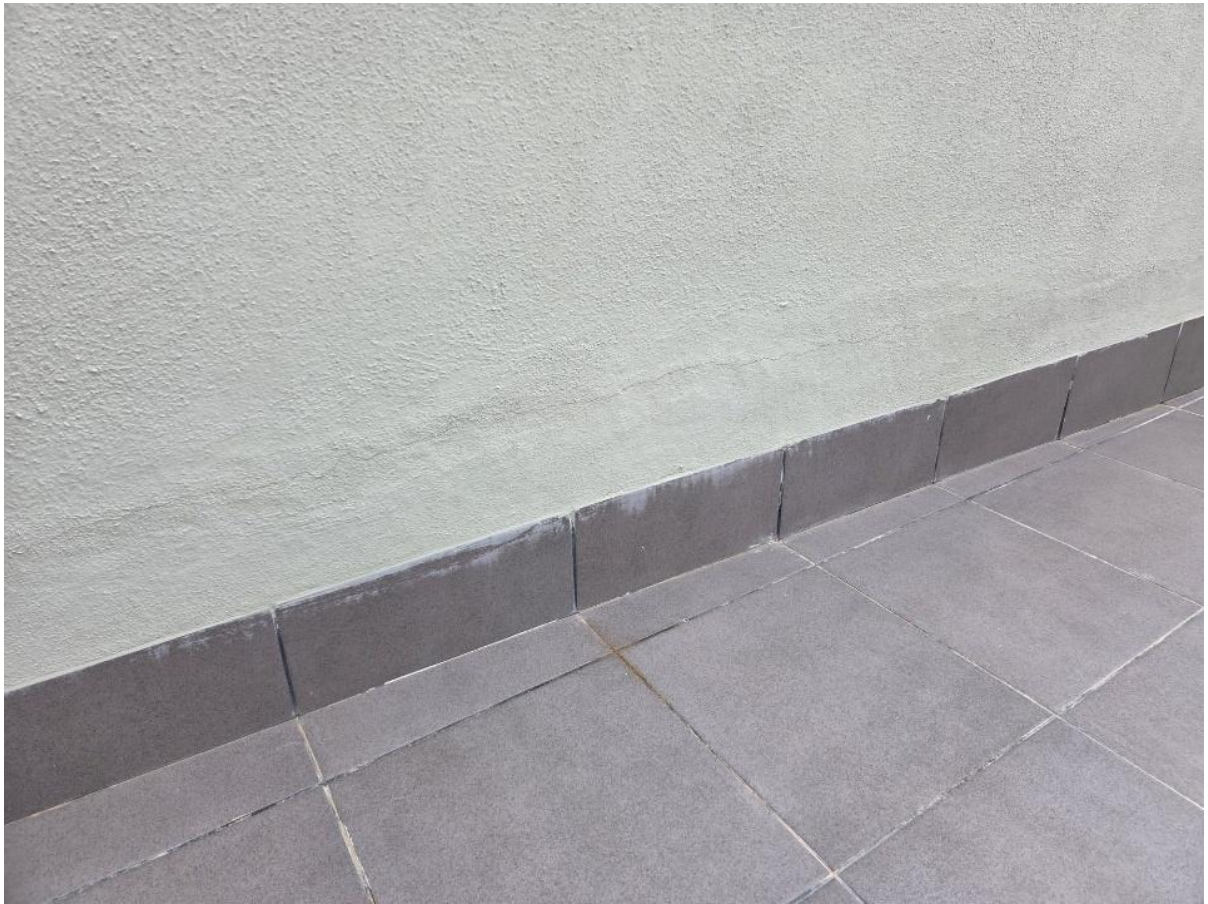
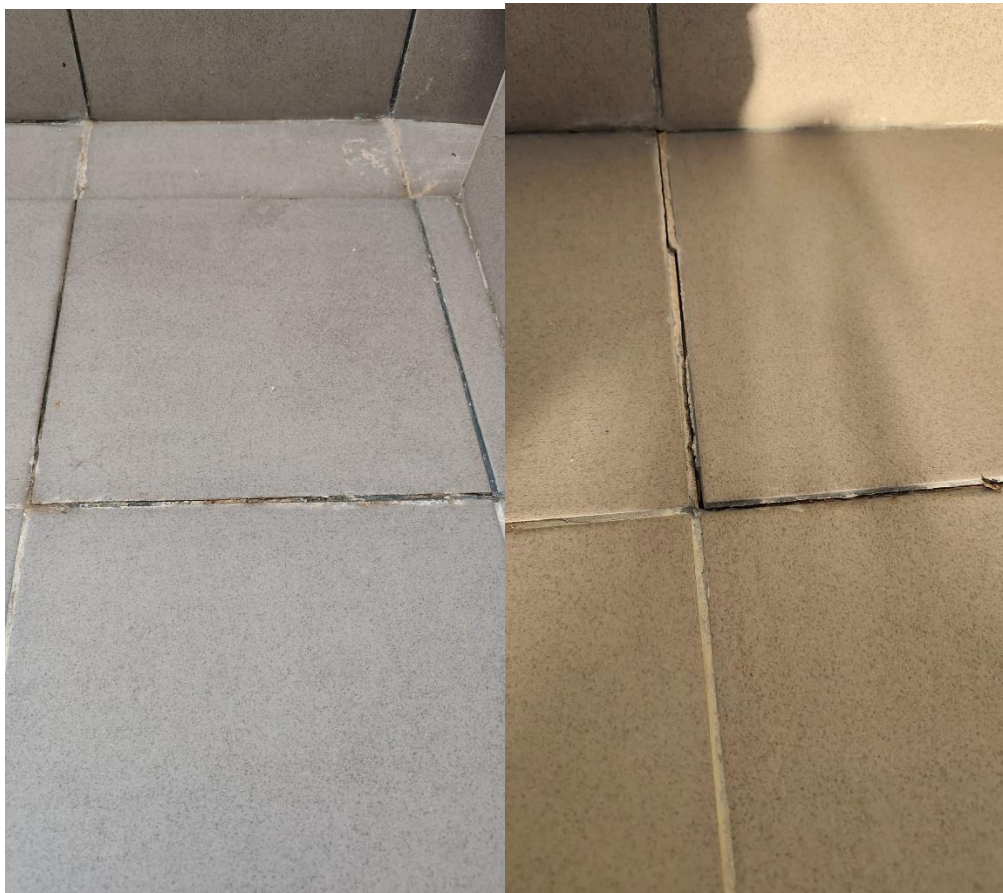
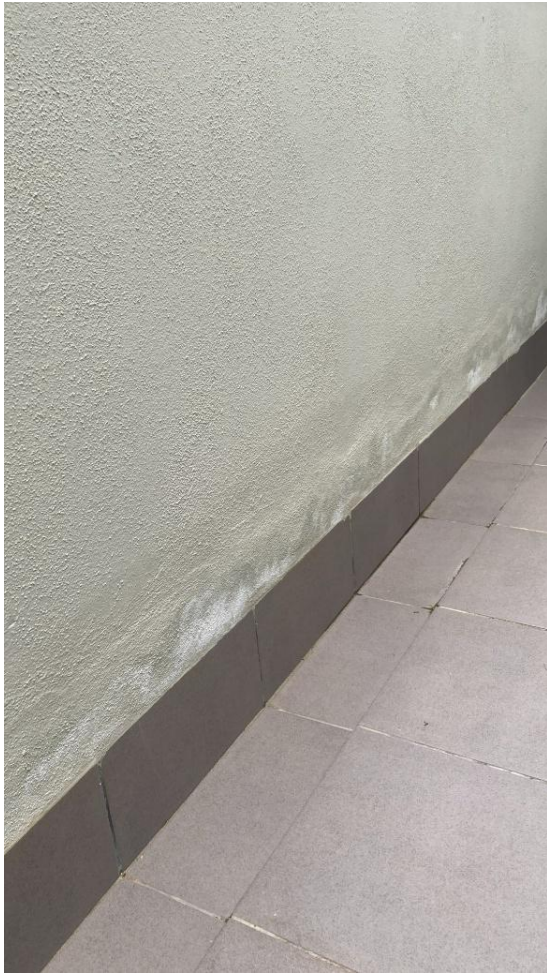
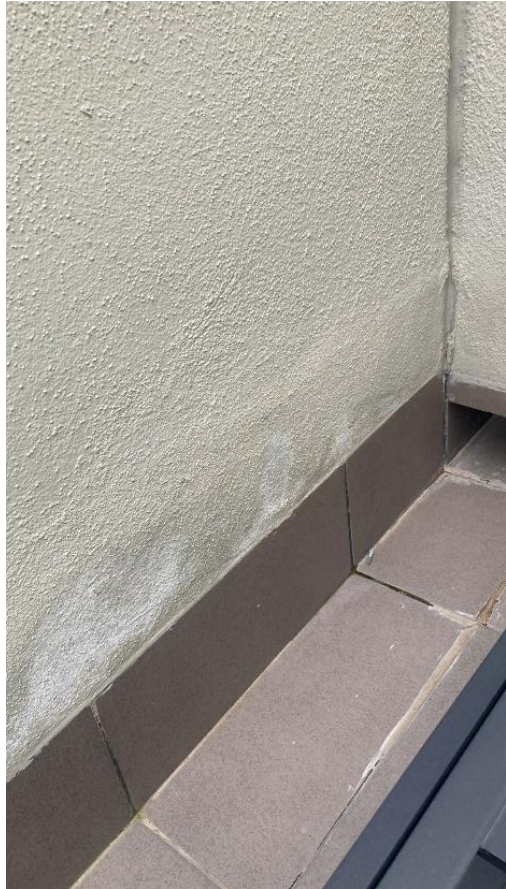
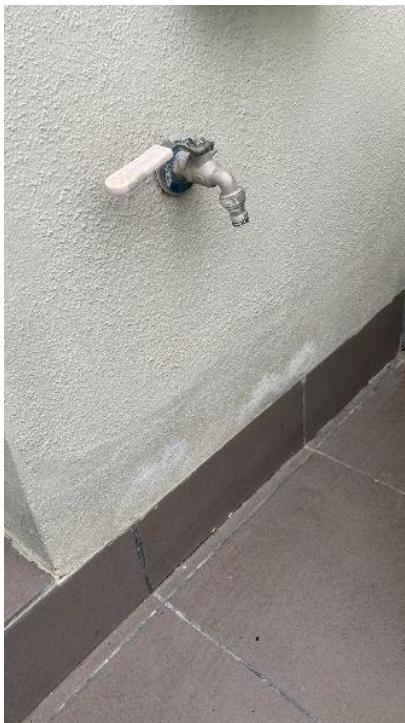
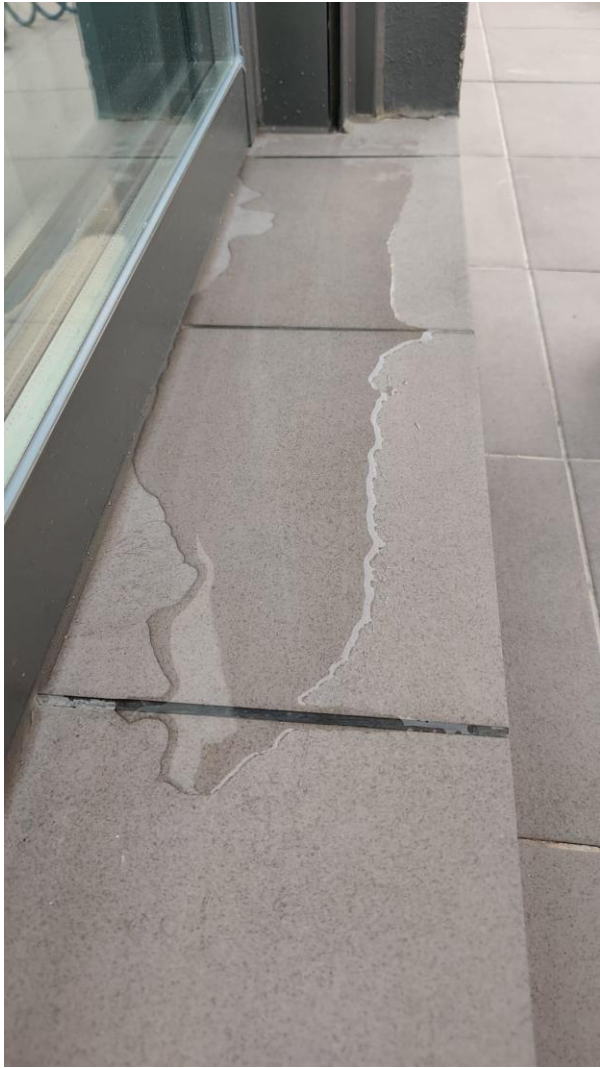
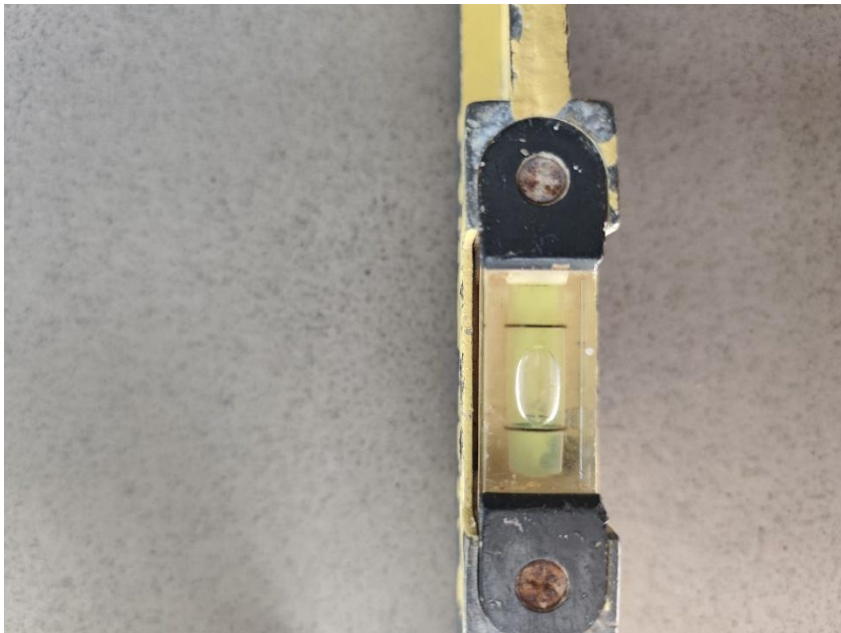
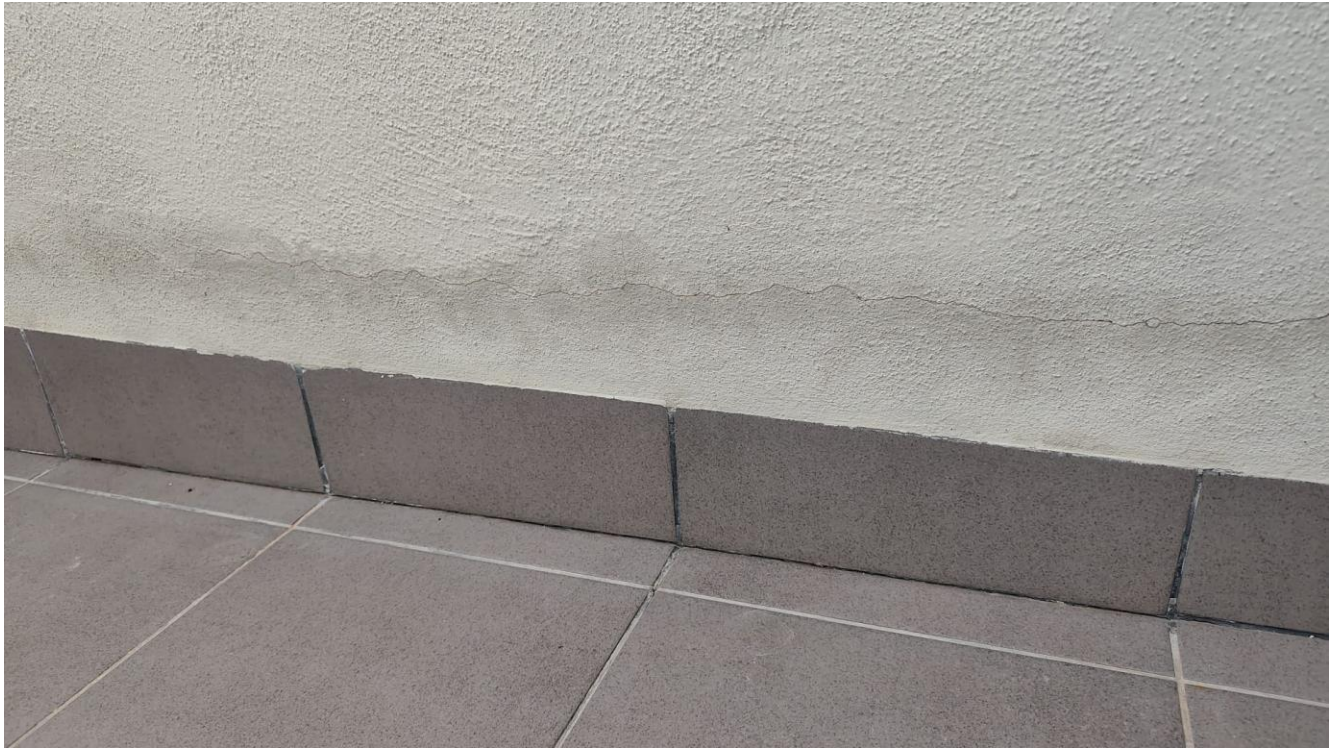
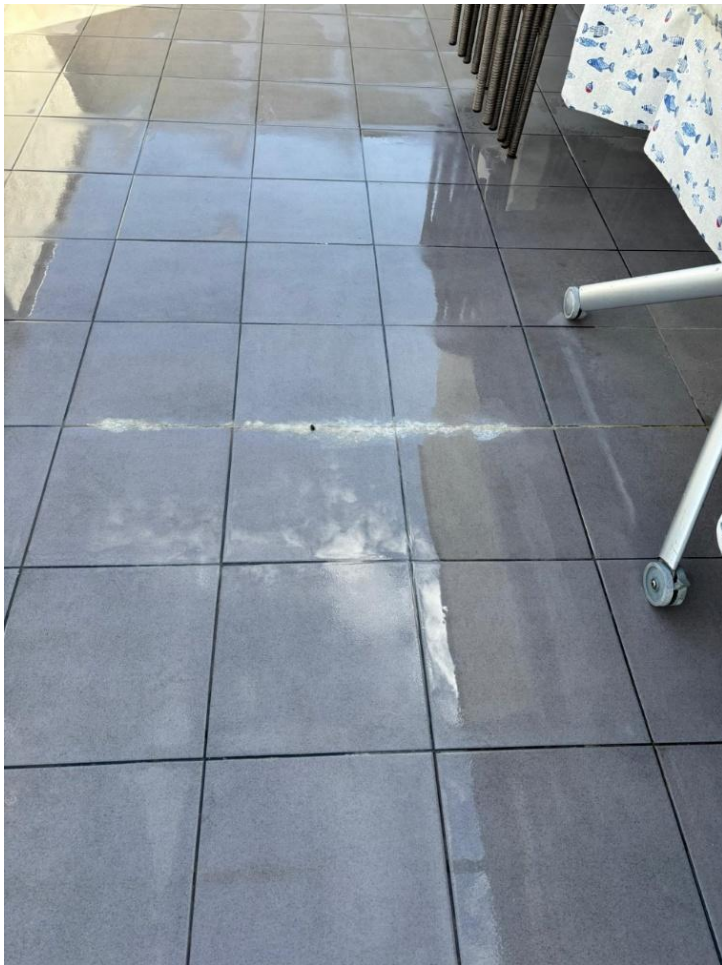
## Problemas en los ÁTICO: Fluorescencias en el suelo, canal mal ejecutado, capilaridad en los muros, grietas, fisuras o microfisuras, desnivel, baldosas levantadas...
