# DEFICIENCIAS RELEVANTES

## CP. AMAK CALAFELL

Reportaje fotográfico a 22 de septiembre del 2026

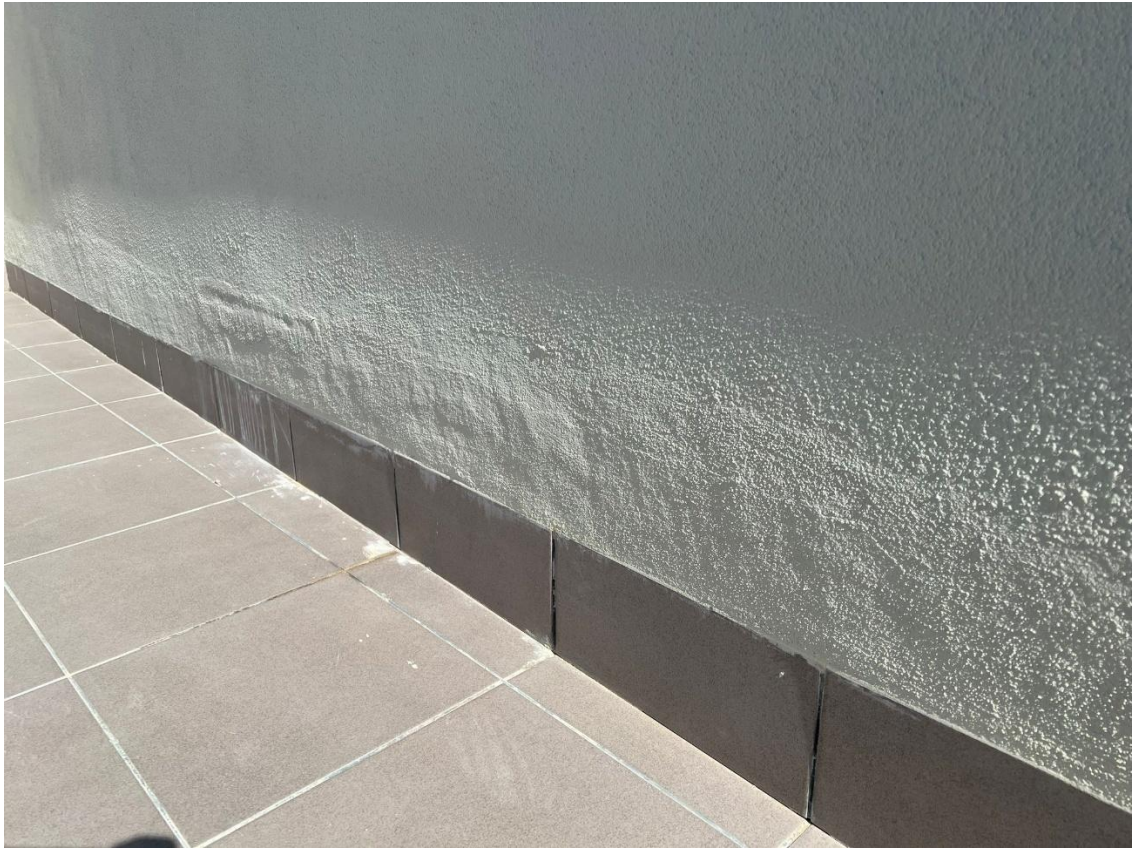
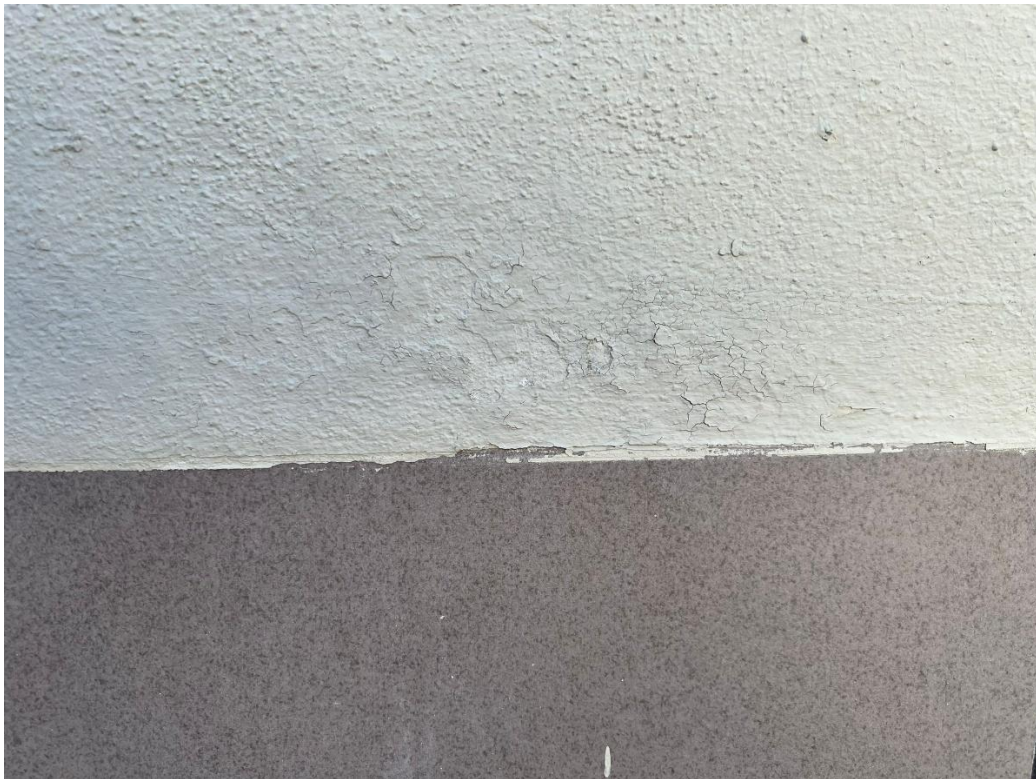
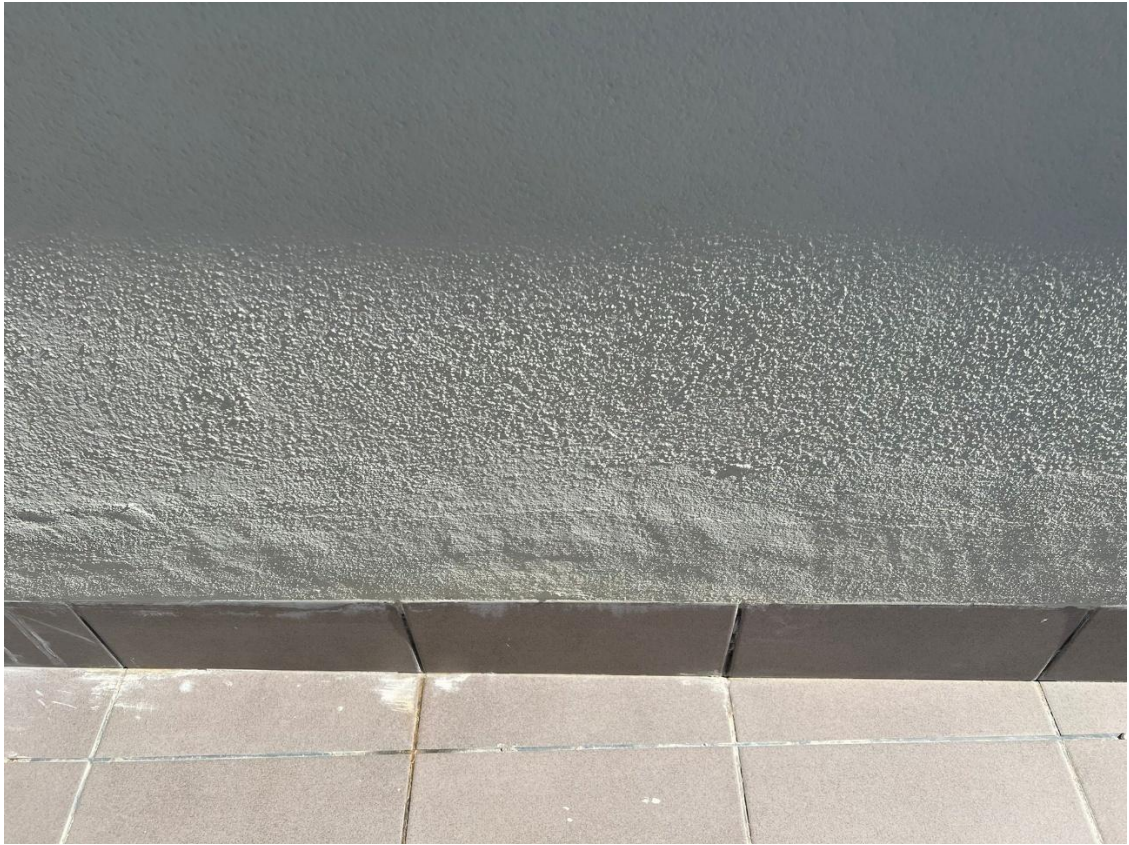
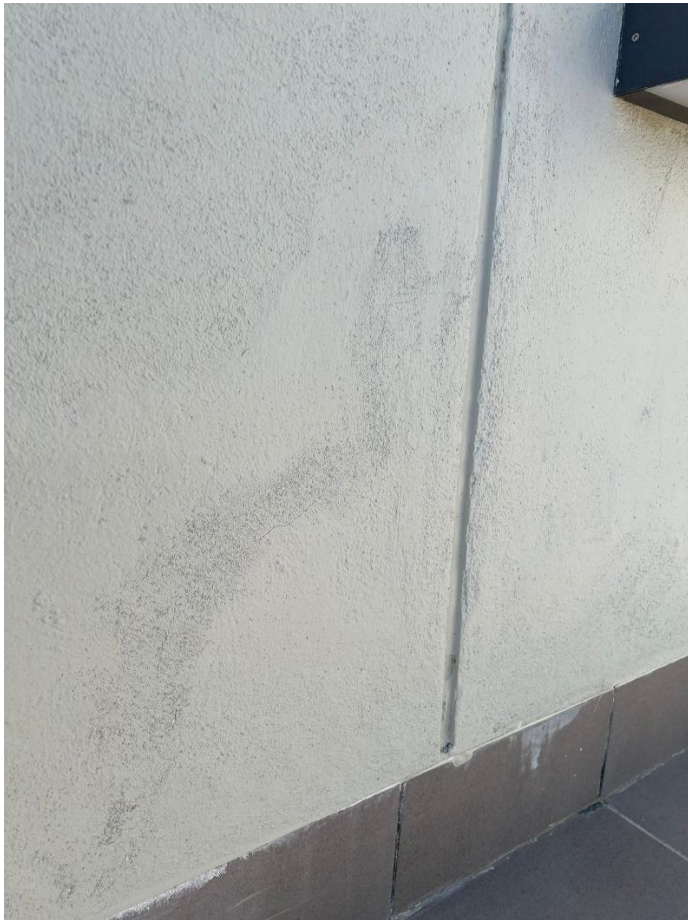
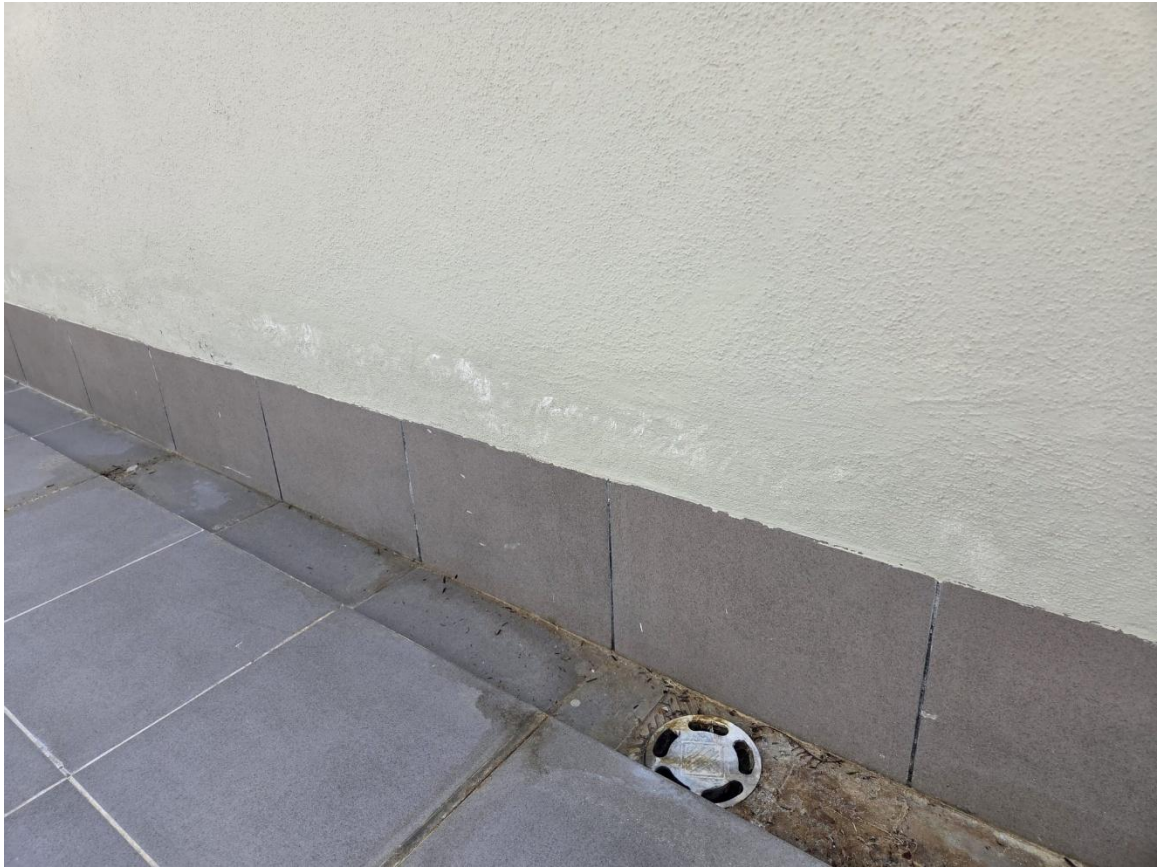
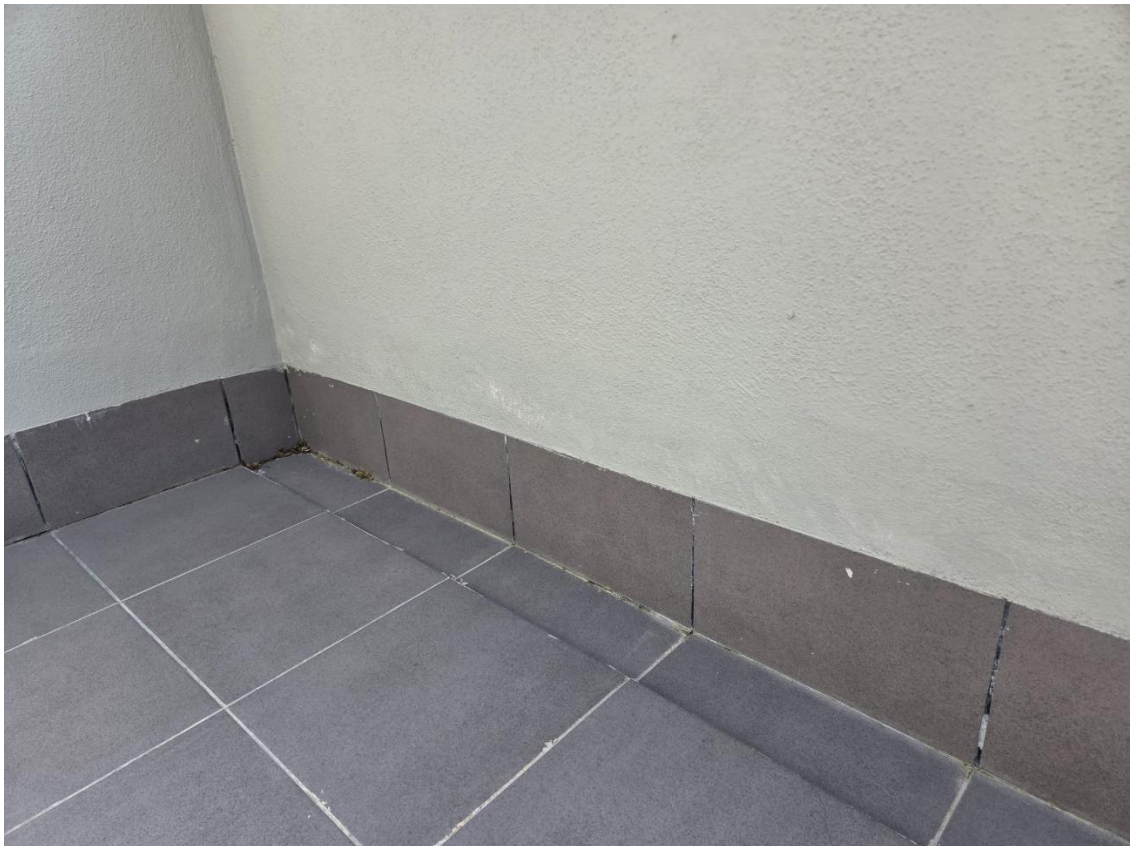
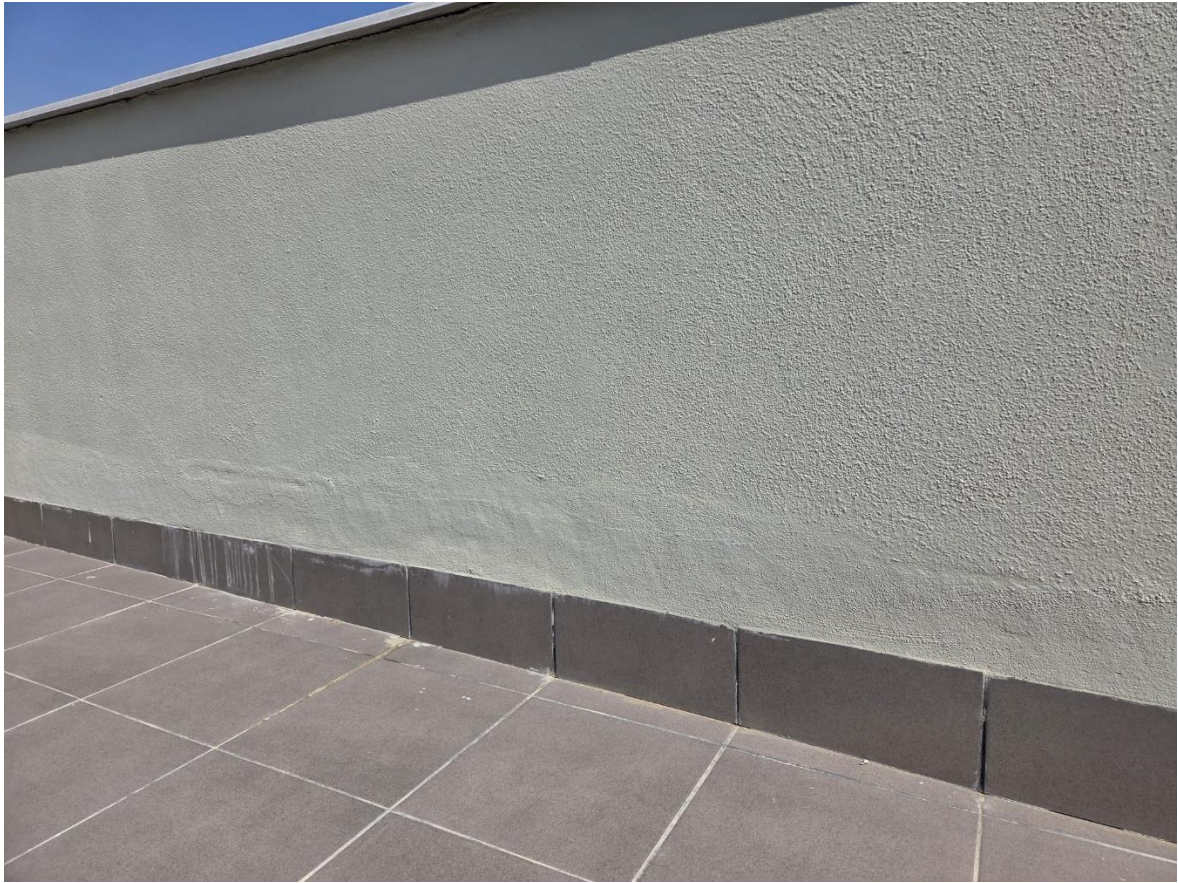
## Ejemplo de malas reparaciones de grietas

Evolución de las grietas los 15 días de la reparación:

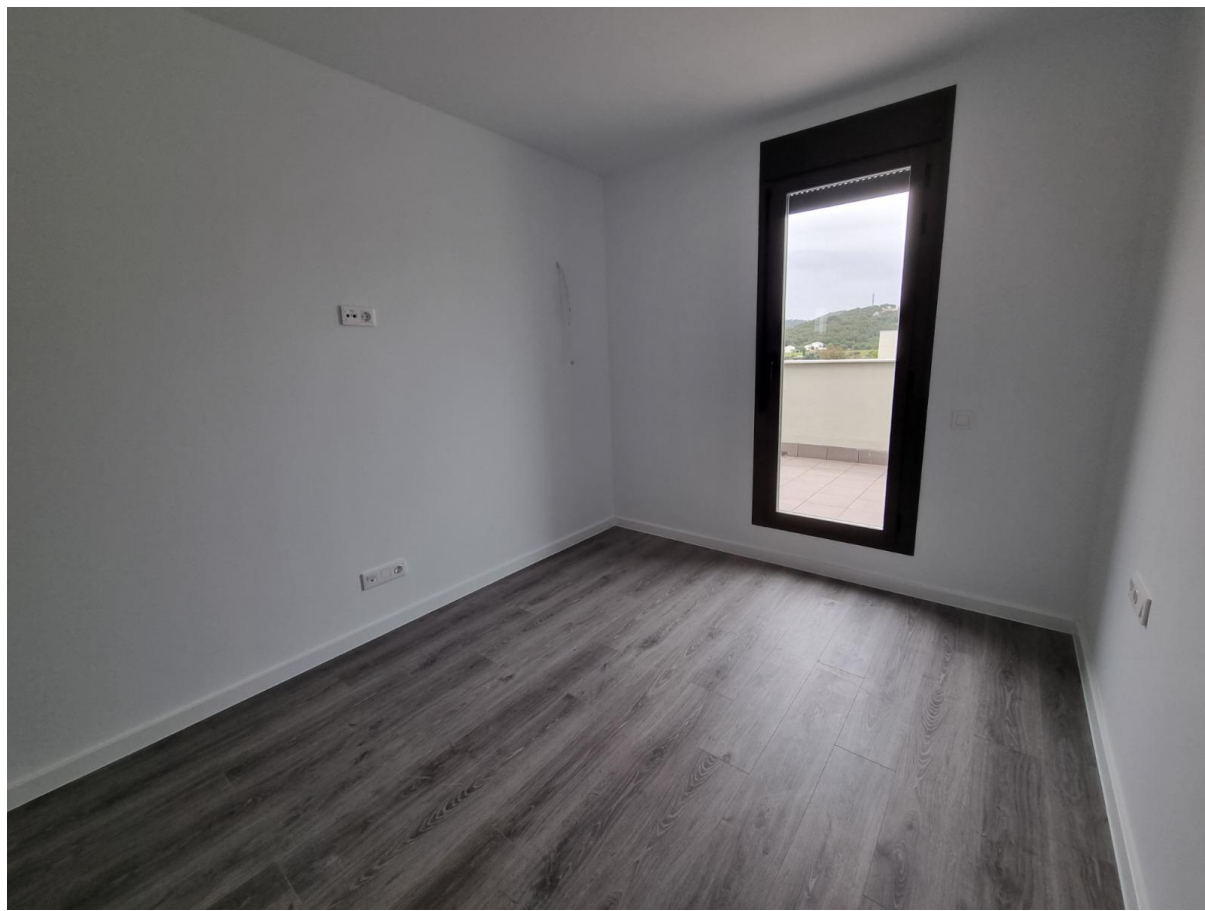
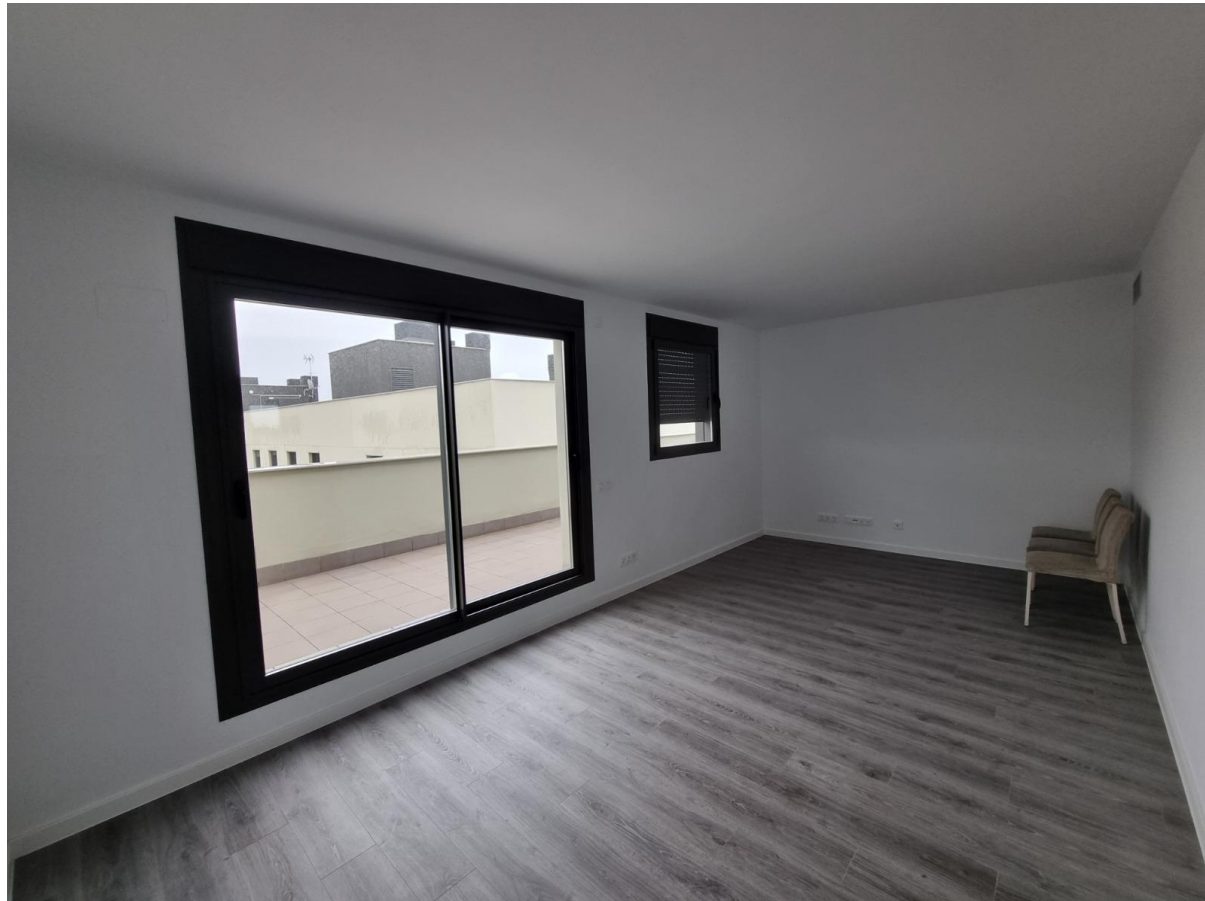
Desnivel de 30 cm entre la salida de la vivienda y las terrazas de todos los áticos y pisos 2a,2B, 3ª,3B de la escalera 4

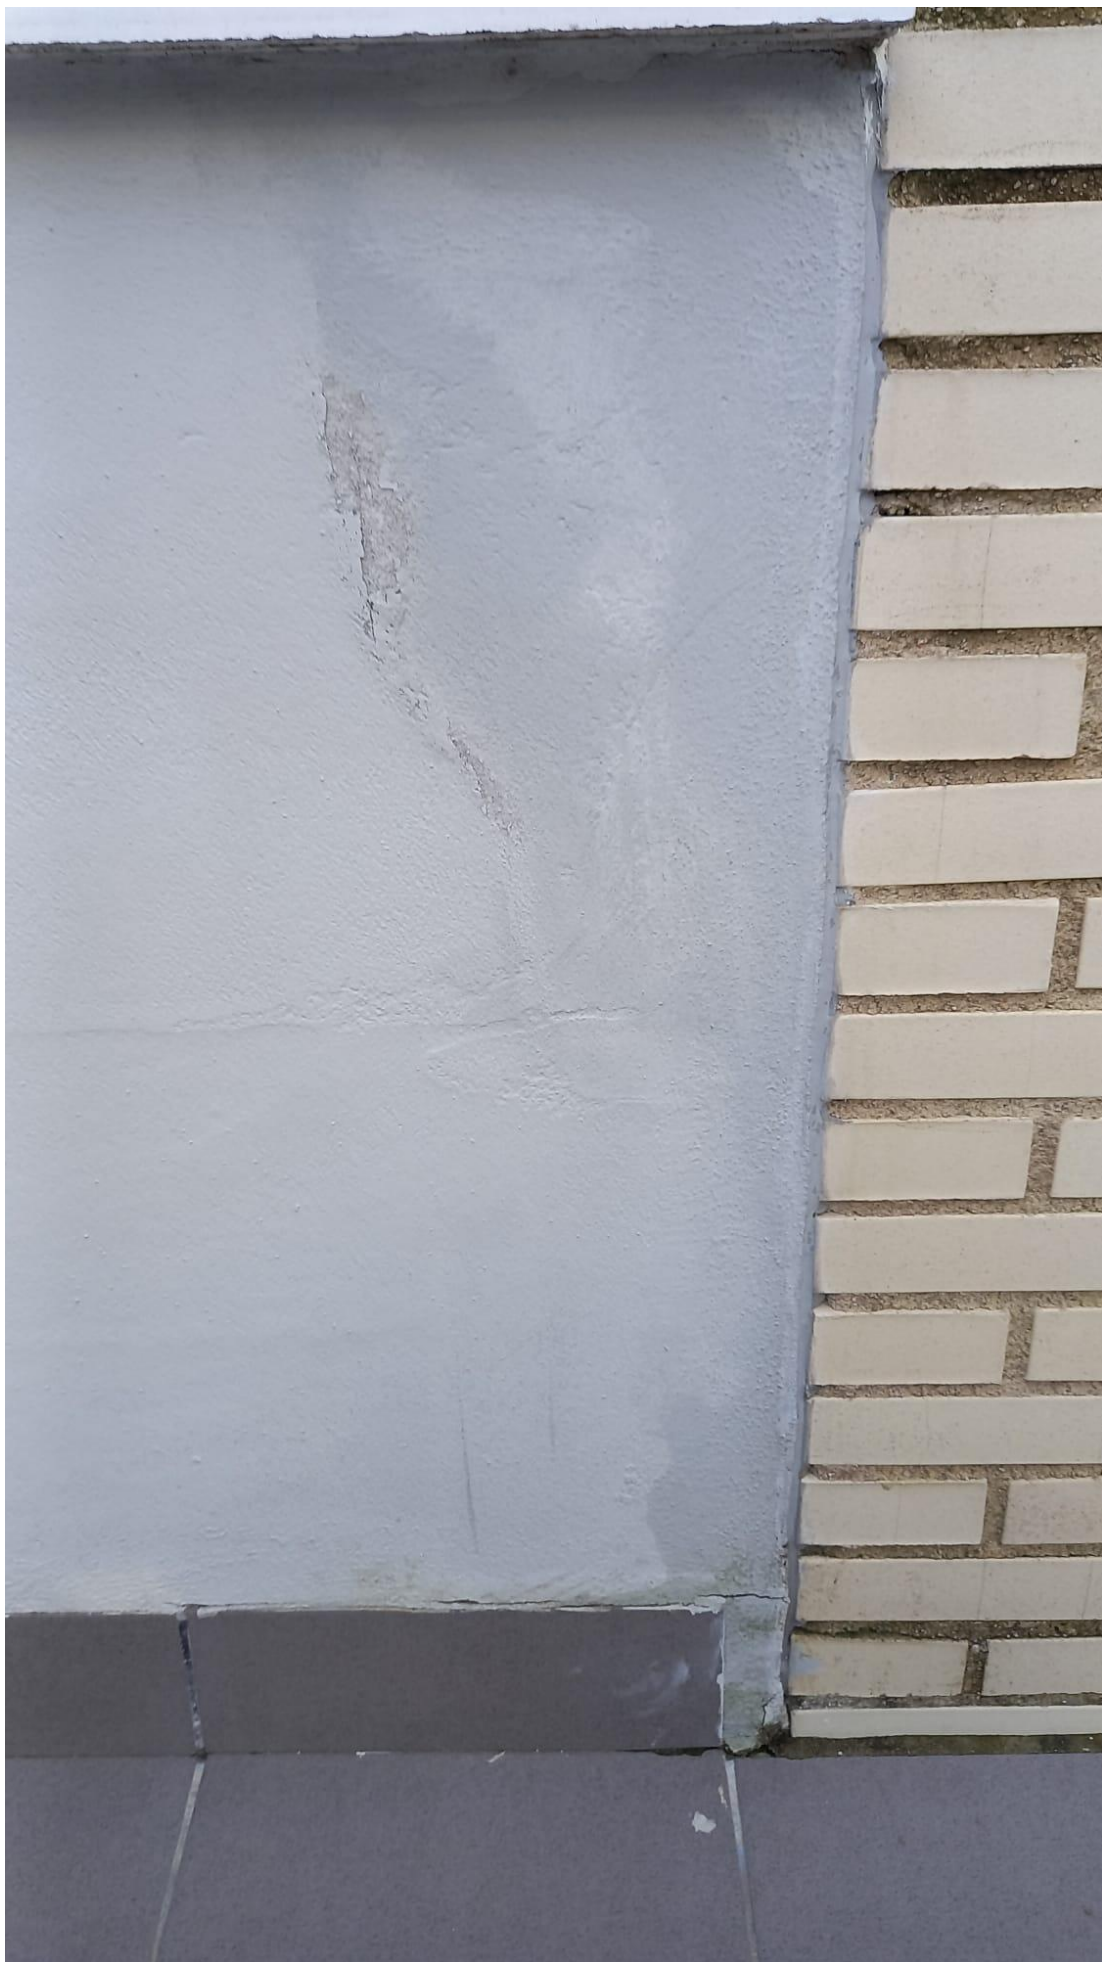
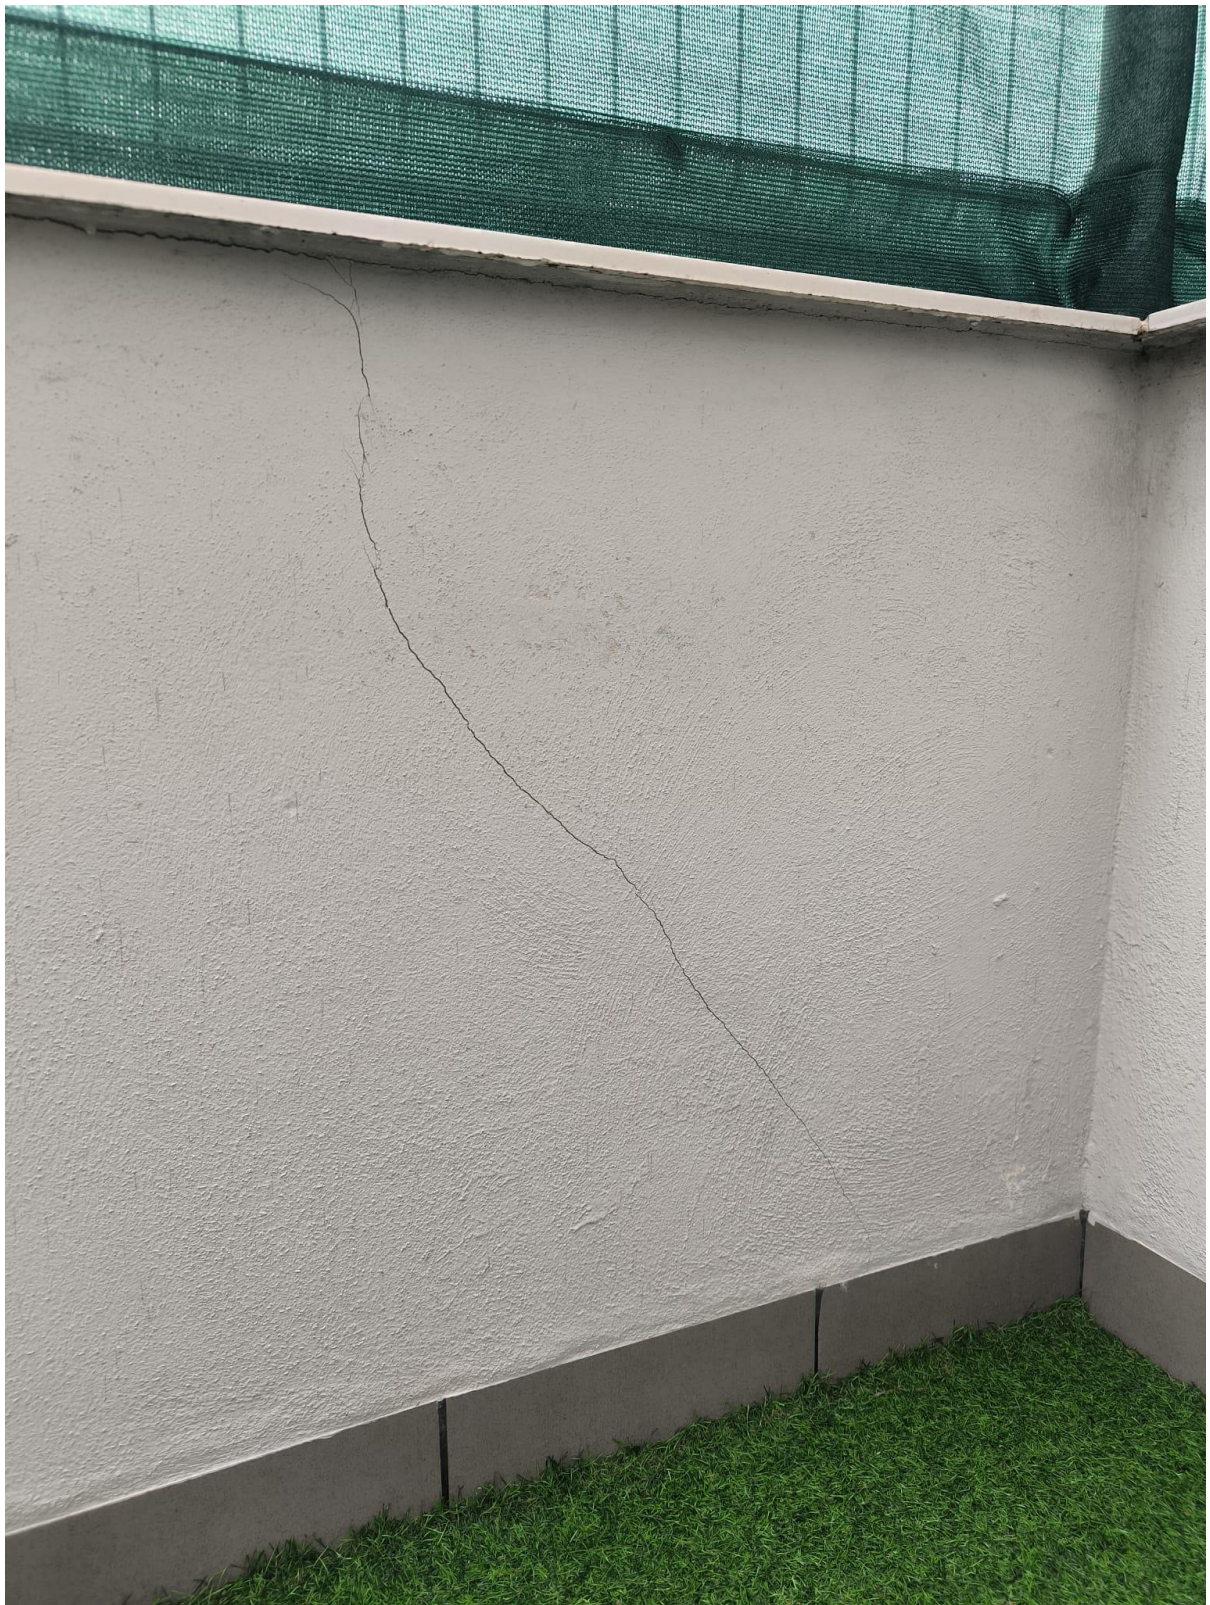
**Muestra de grietas y filtraciones en los muros de Bajo escalera 5 y 6.**

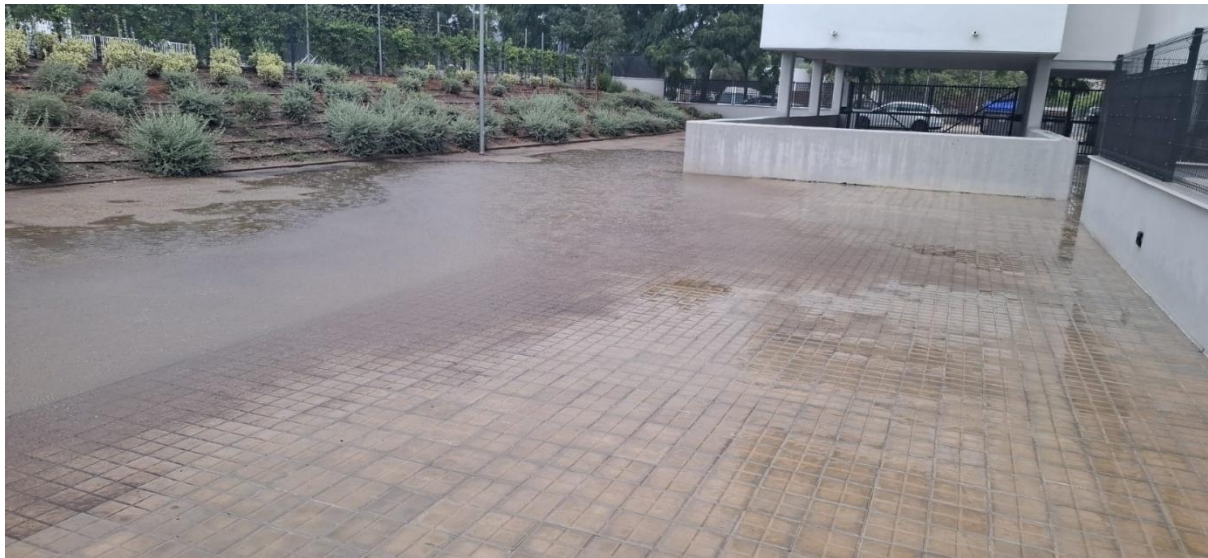
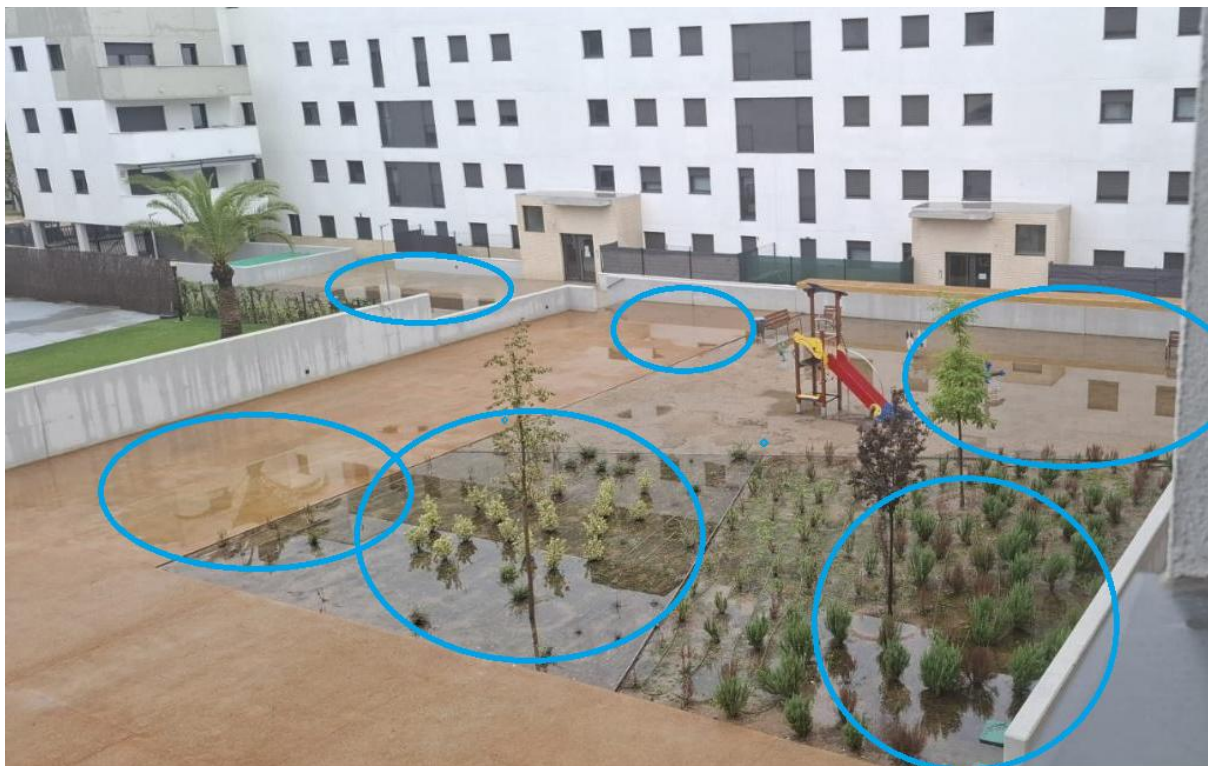
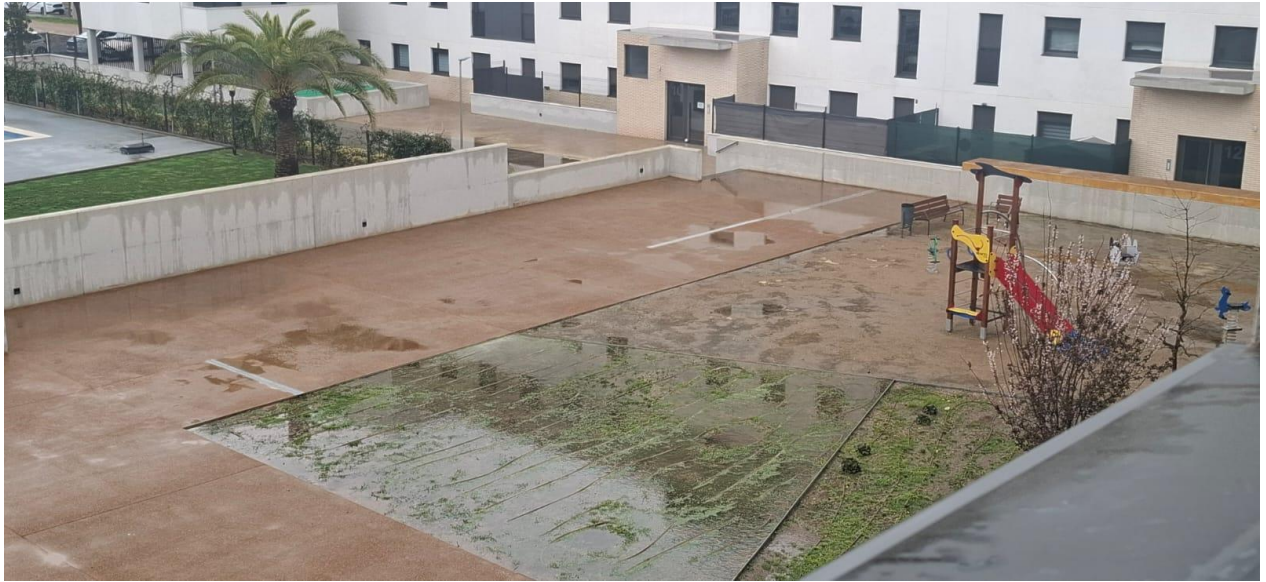
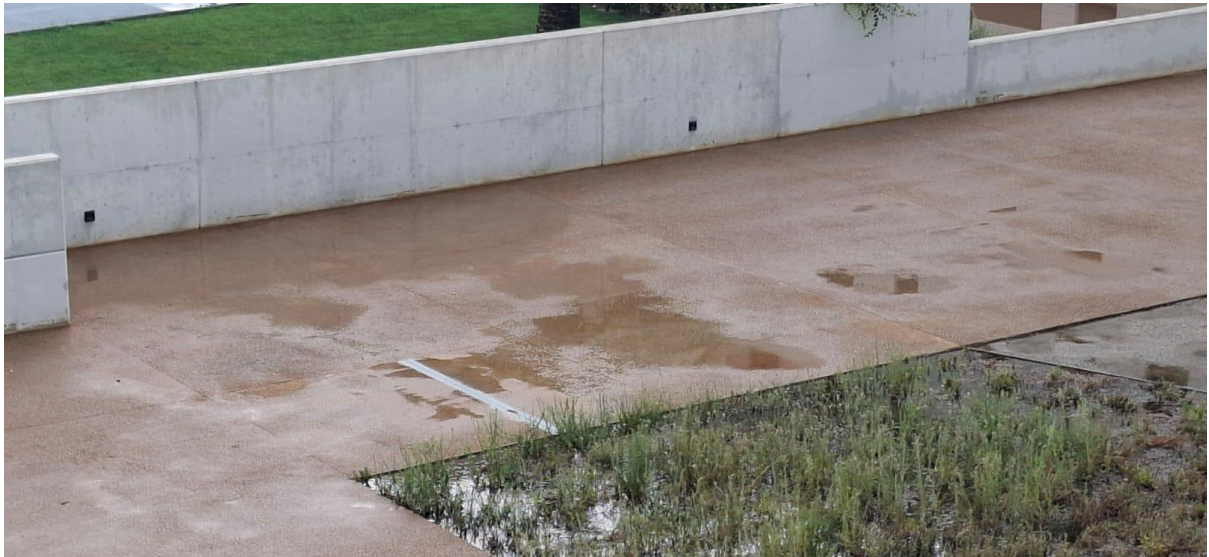
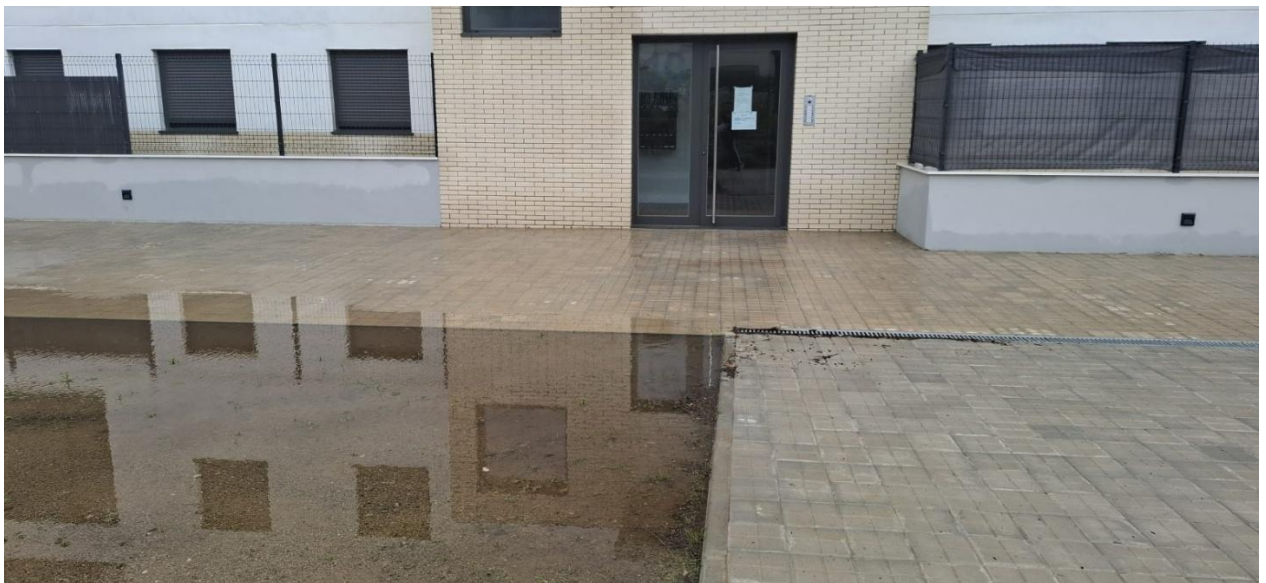
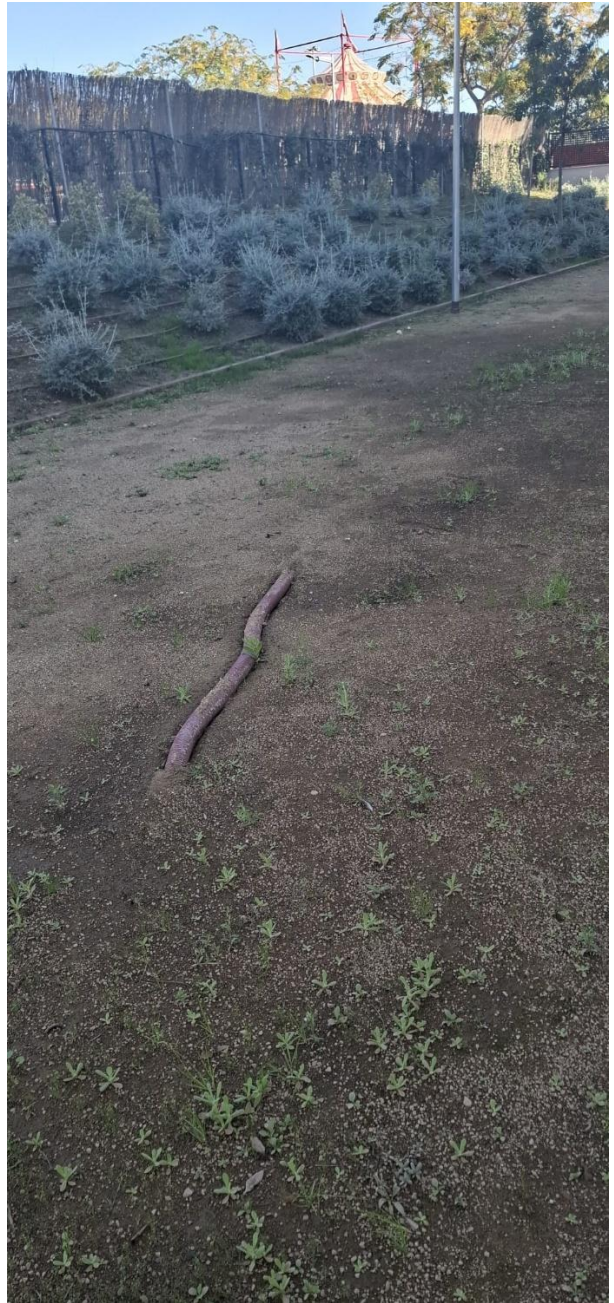
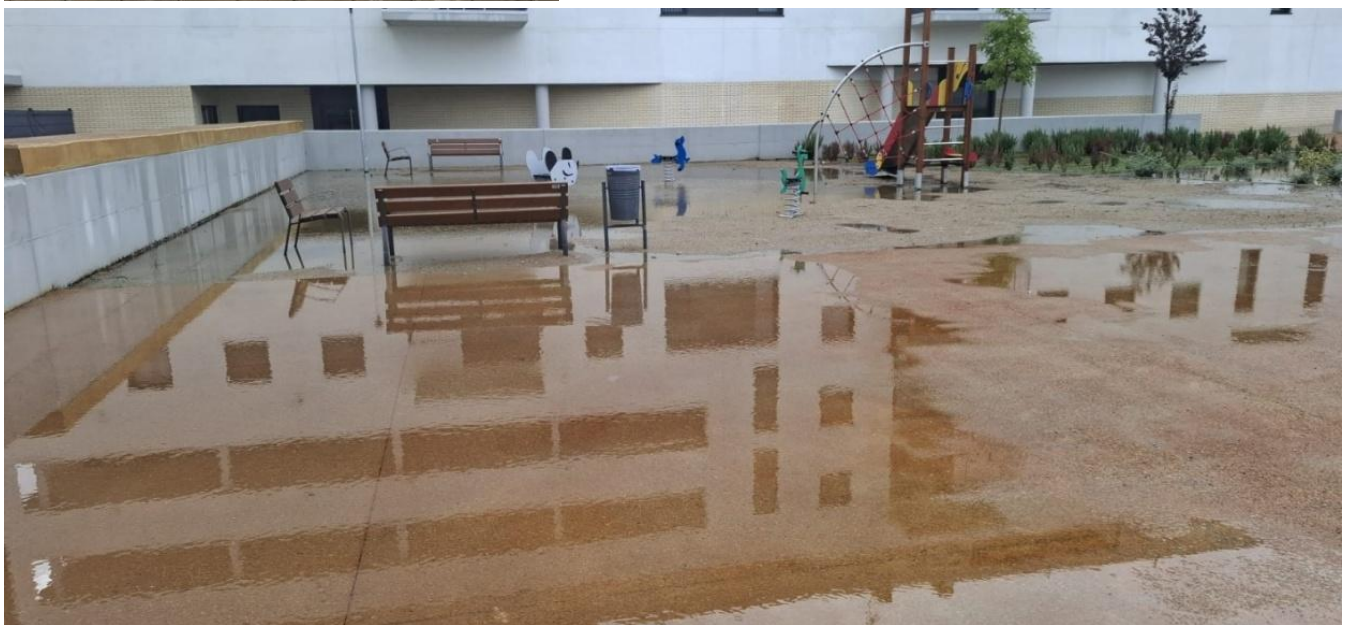
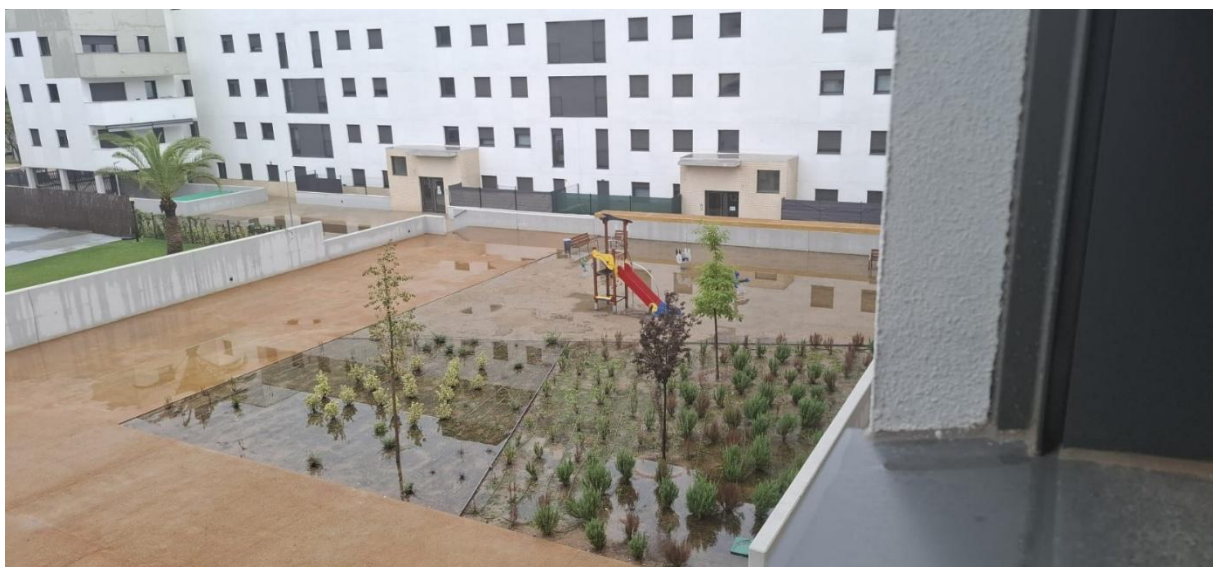
Acumulación de agua cuando llueve (Marta Mata Pedagoga), no drena y tarda 4 días en evaporarse.
