# DEFICIENCIAS RELEVANTES

## CP. AMAK CALAFELL

Reportaje fotográfico a 22 de septiembre del 2026

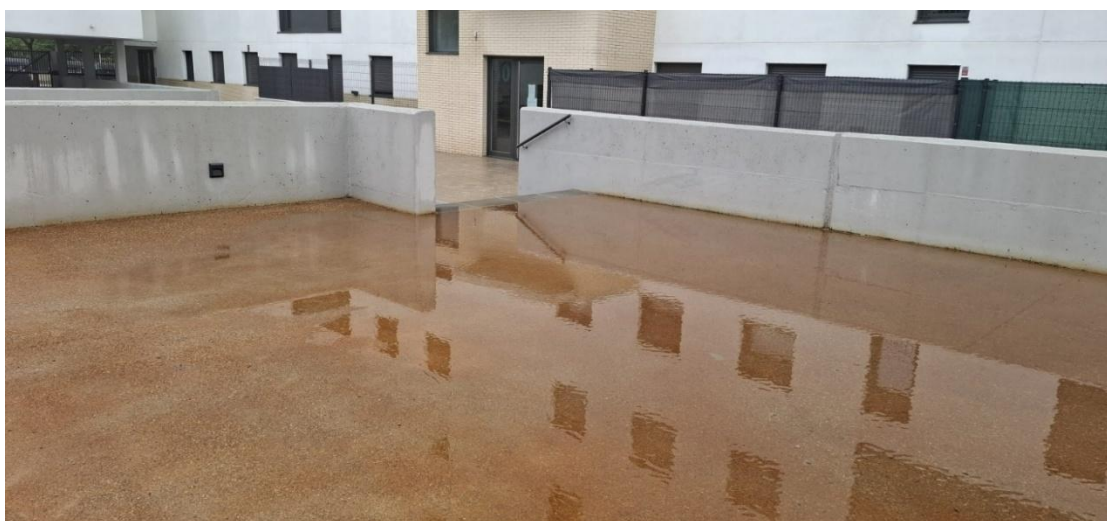
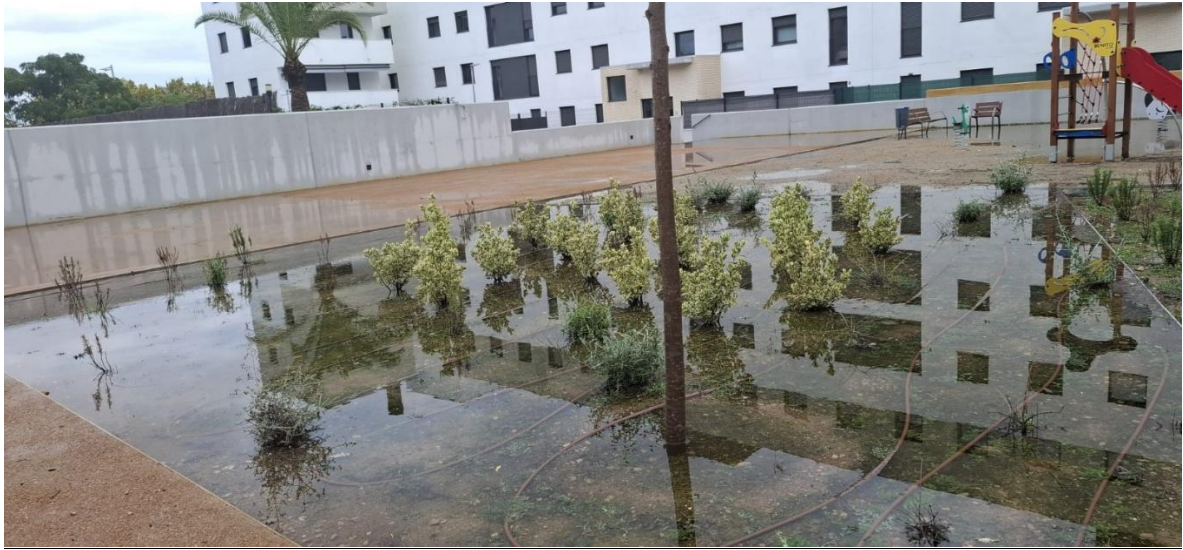
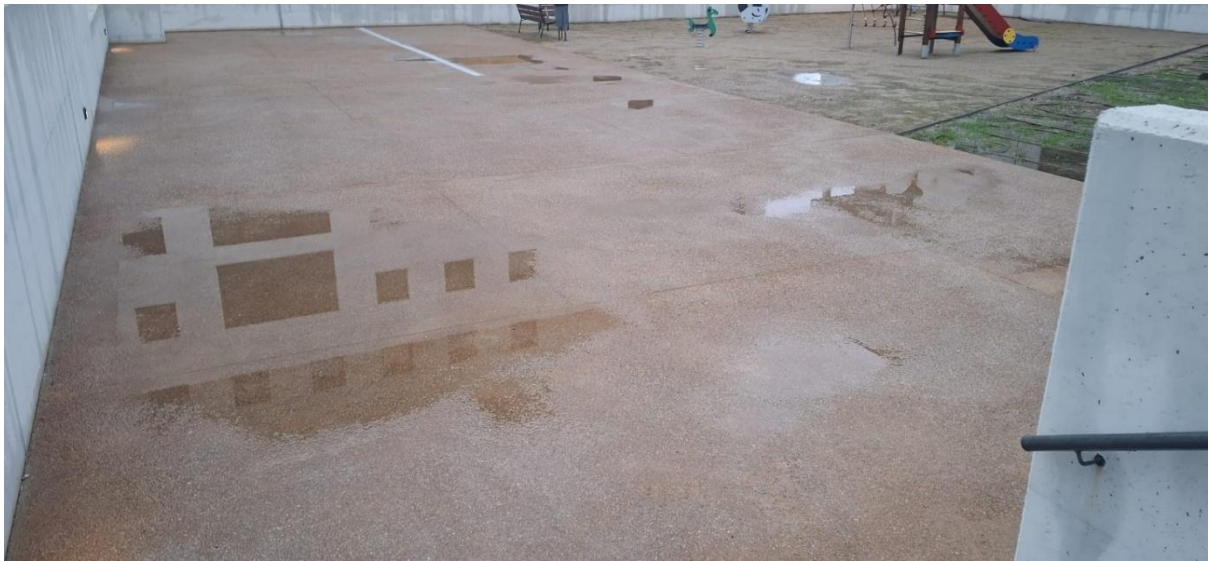
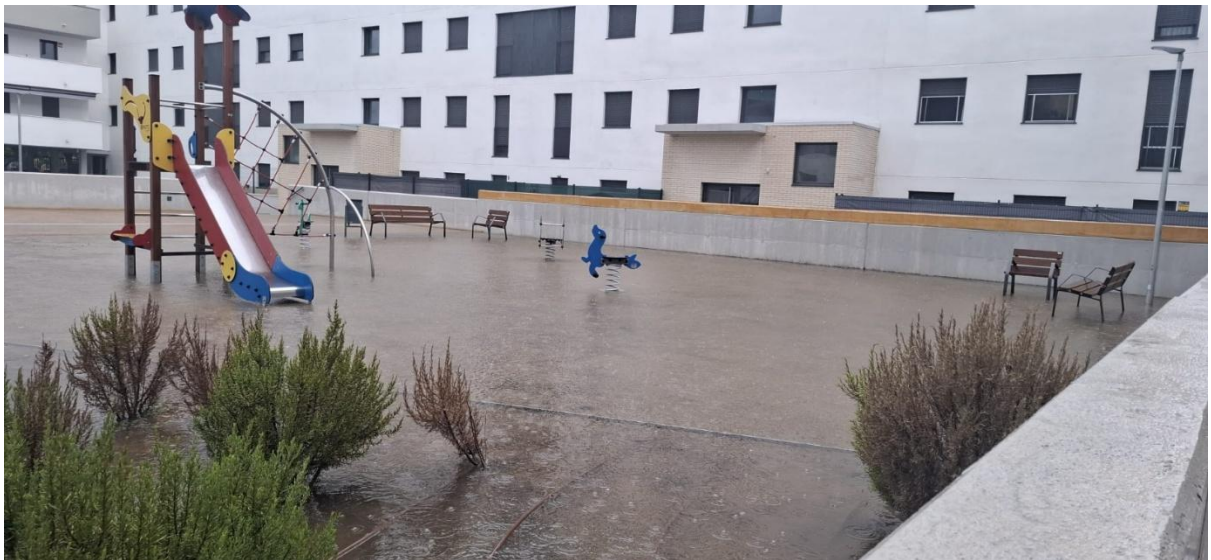
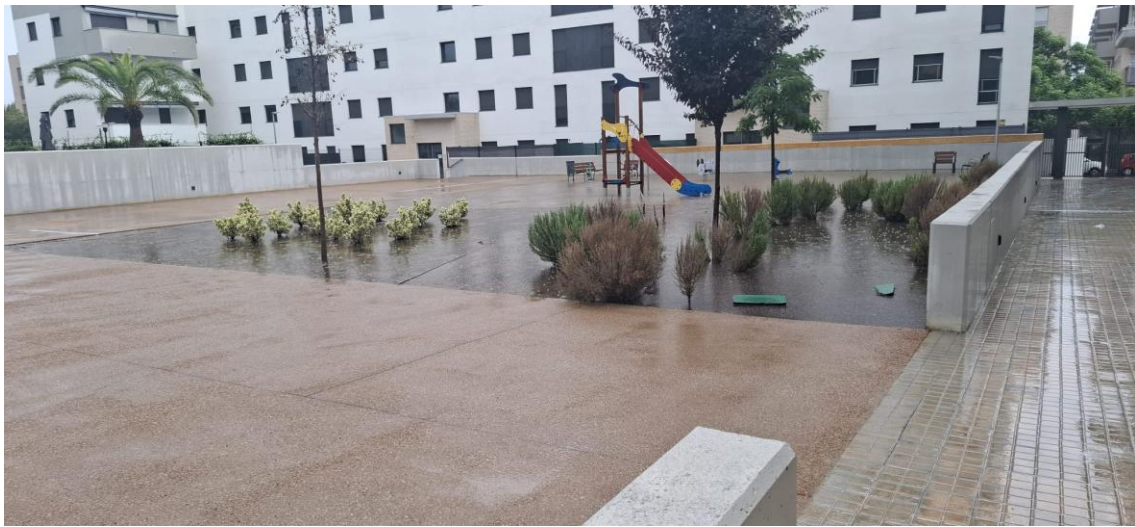
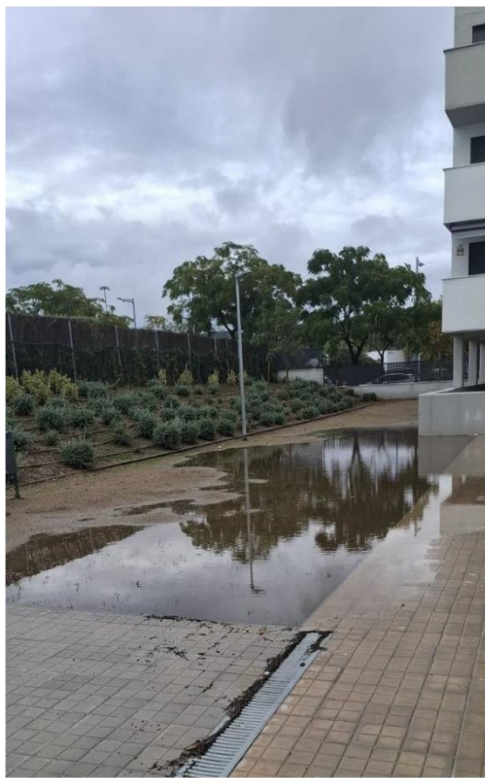
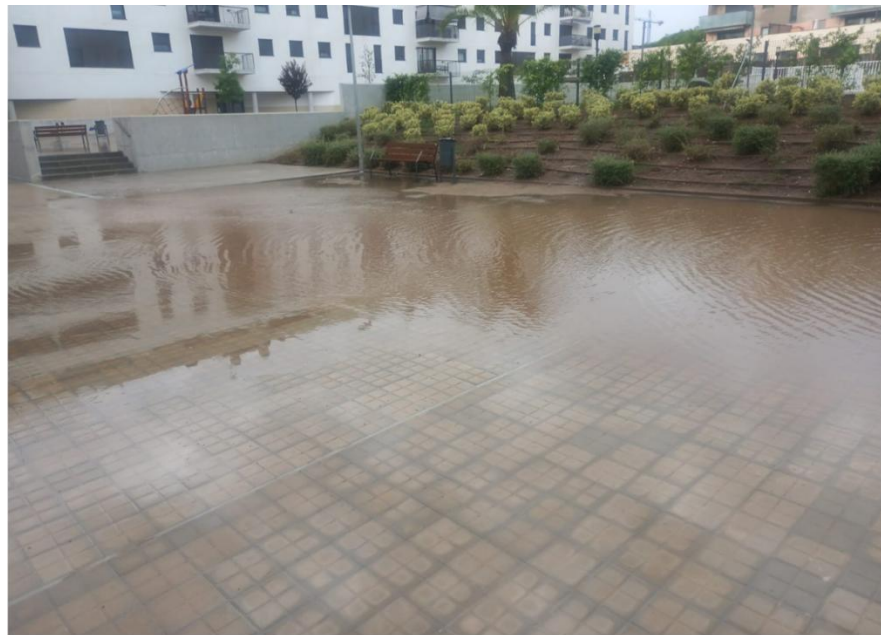
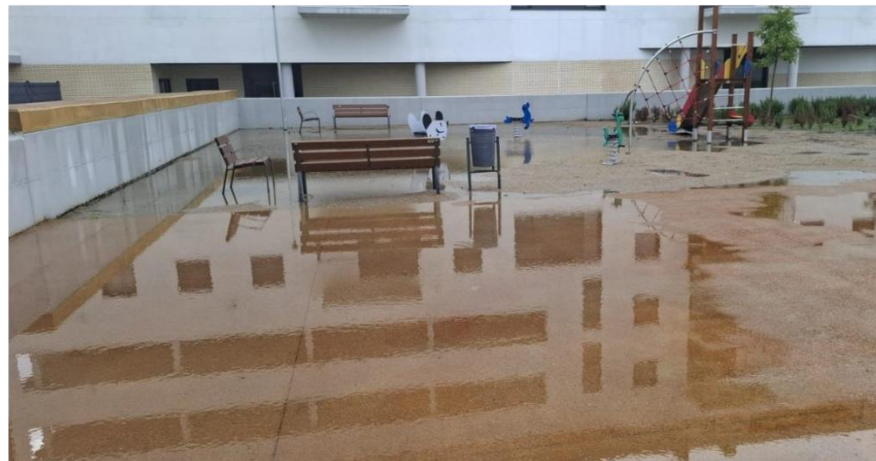
Acumulación de agua cuando llueve en la zona oxidada e infantil. No están bien realizadas las pendientes y se crean charcos. El sauló tarda de dos a tres días en drenar.

Se inunda la zona infantil y ajardinada (muriéndose la vegetación). El pavimento de la zona infantil incumple la normativa **EN 1176-1177**.

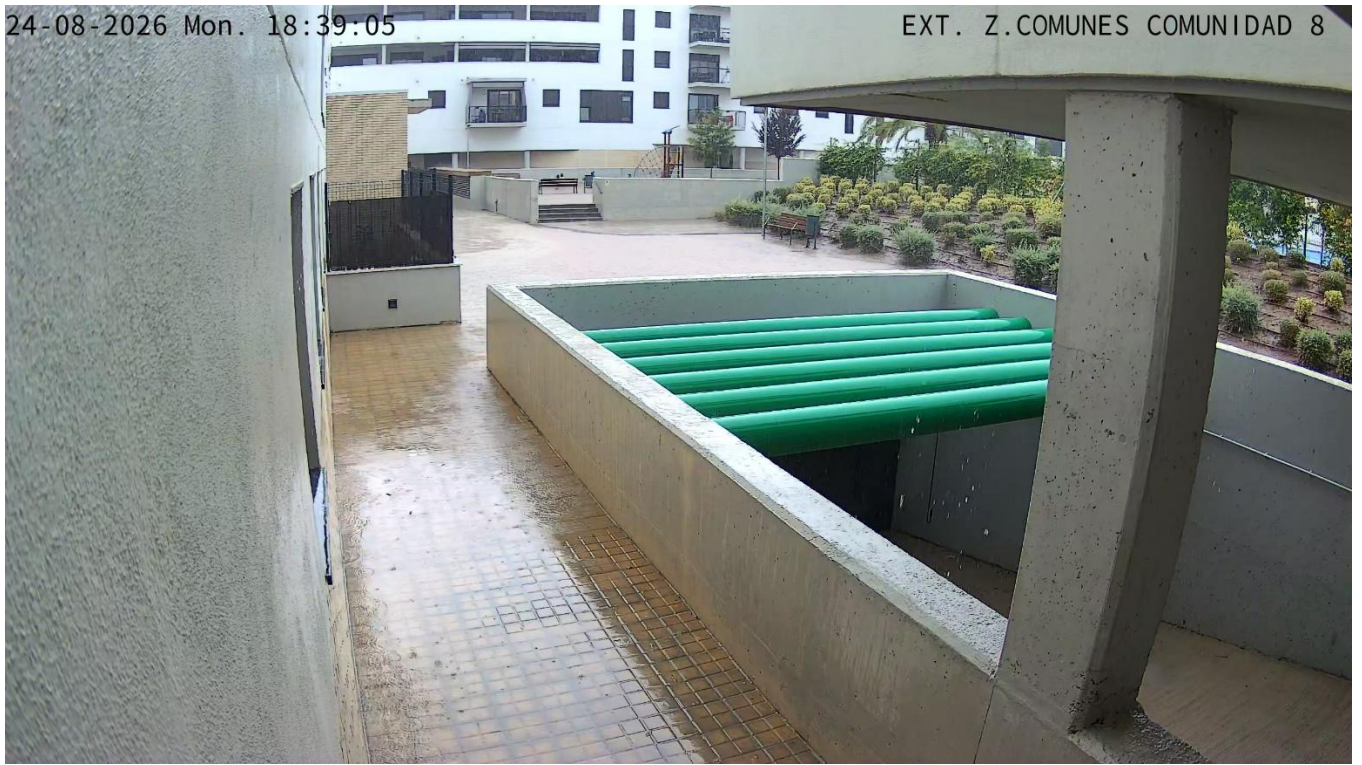
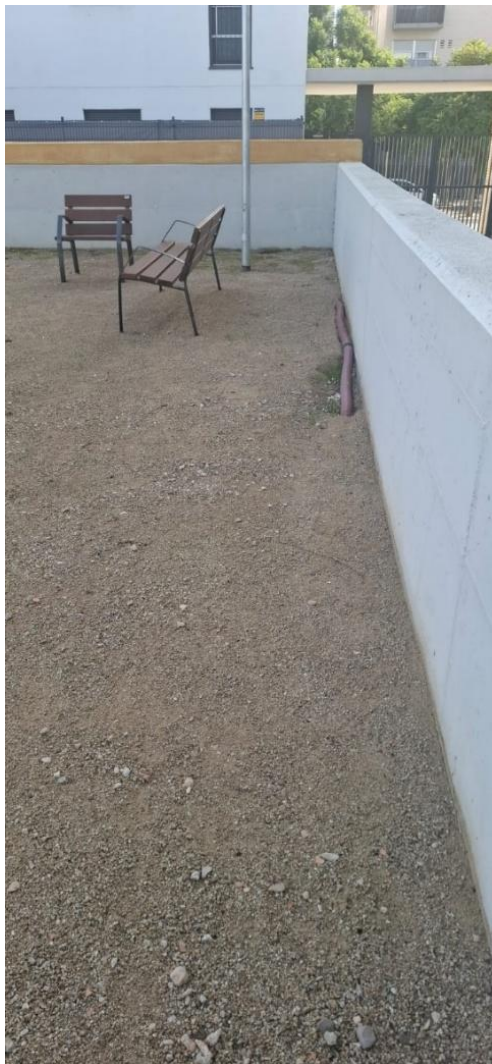
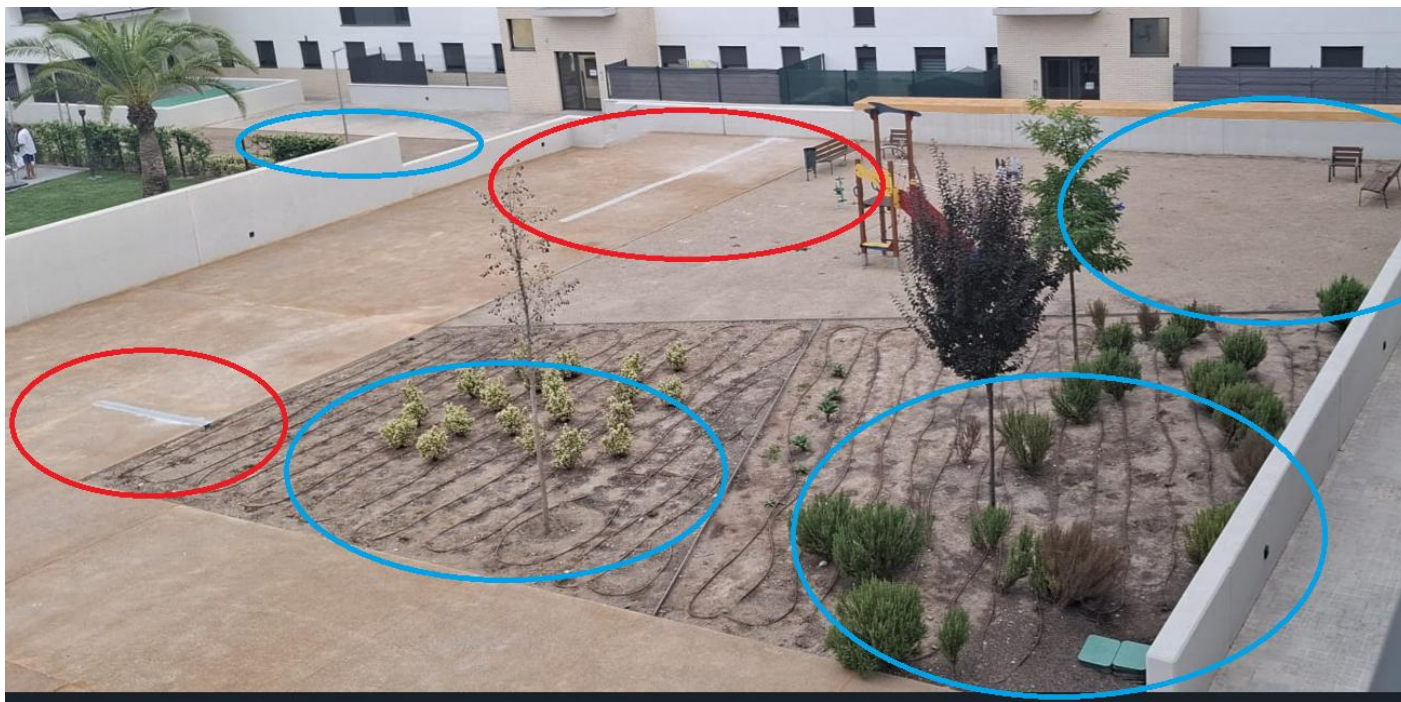
EXT. Z.COMUNES COMUNIDAD 8

**Las dos canaletas no han servido y se sigue encharcando la zona comunitaria.**

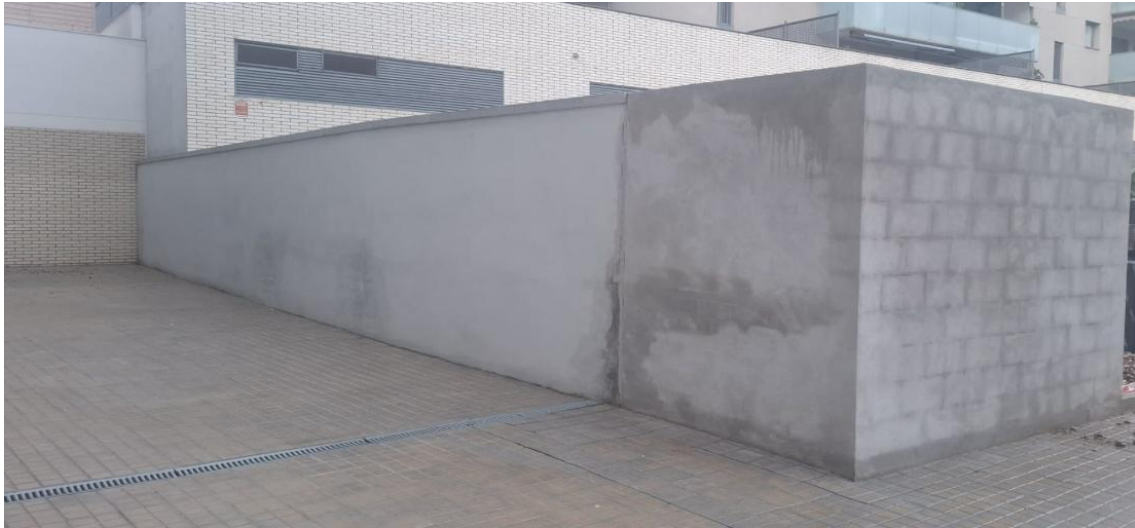
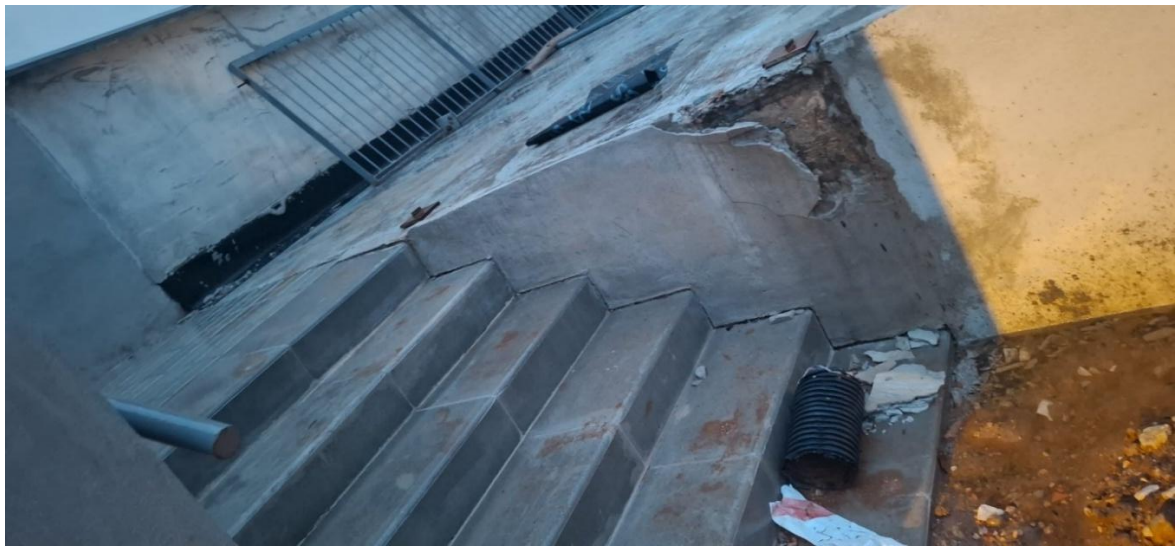
**Esta zona no se ha acabado según el proyecto visado que consta en los contratos de compra. Falta P08 (pavimento de hormigón prefabricado sobre la fase 1), La escalera no se ha finalizado y se ha construido de forma deficiente. Además se han provocado daños en el muro y suelo al instalar la valla.**

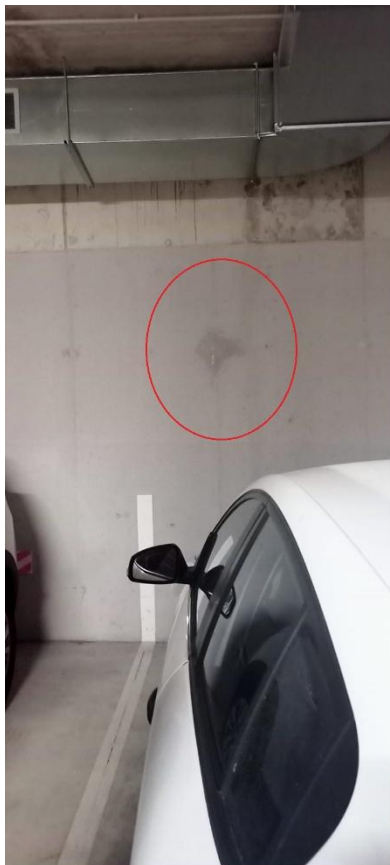
Plaza 57 (encima está el parque Infantil y parterre que se inunda)

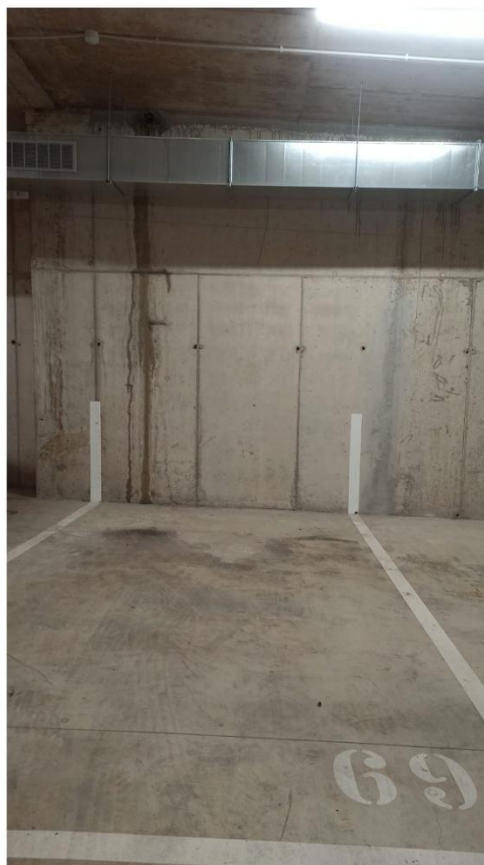
Plaza 69 (linda con el parterre que se inunda)

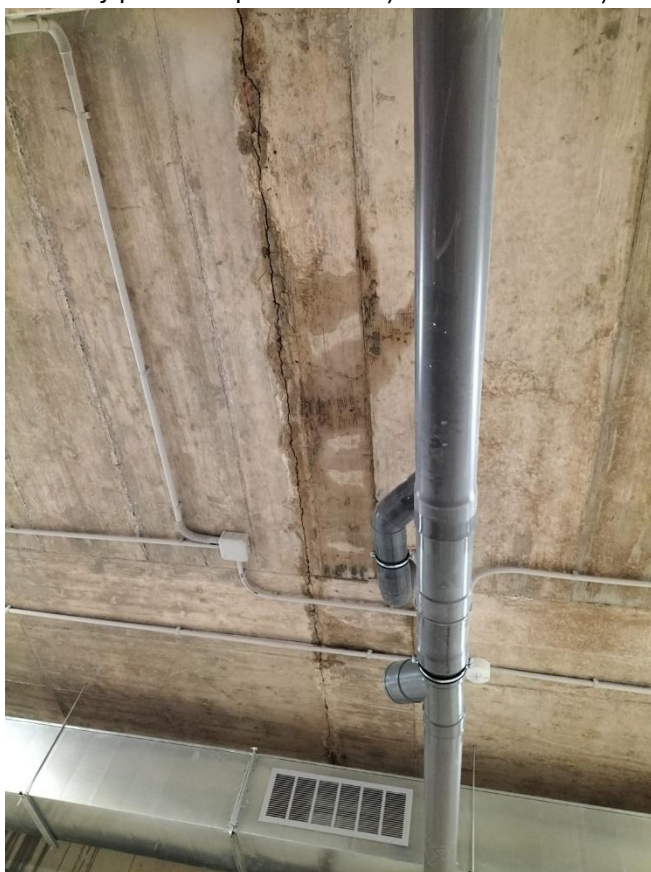
Filtración debajo de la junta de dilatación C/Moli  
justo debajo

Filtración en el pasillo de circulación,  
Del parterre que encharca en C/Marta

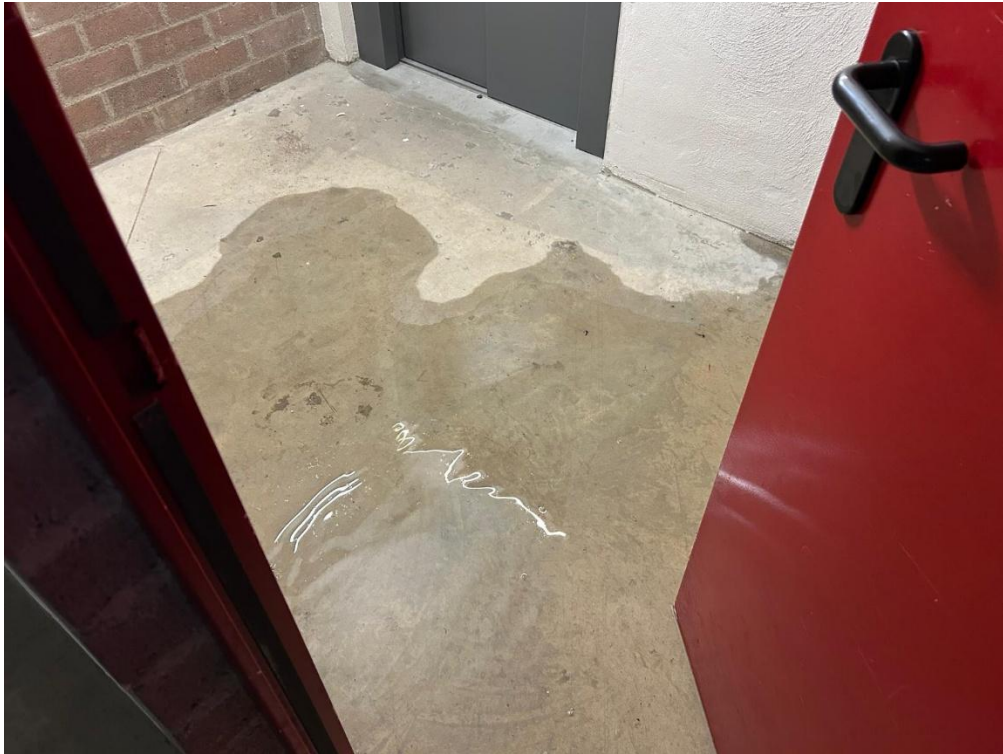
Inundación -1 escalera 5

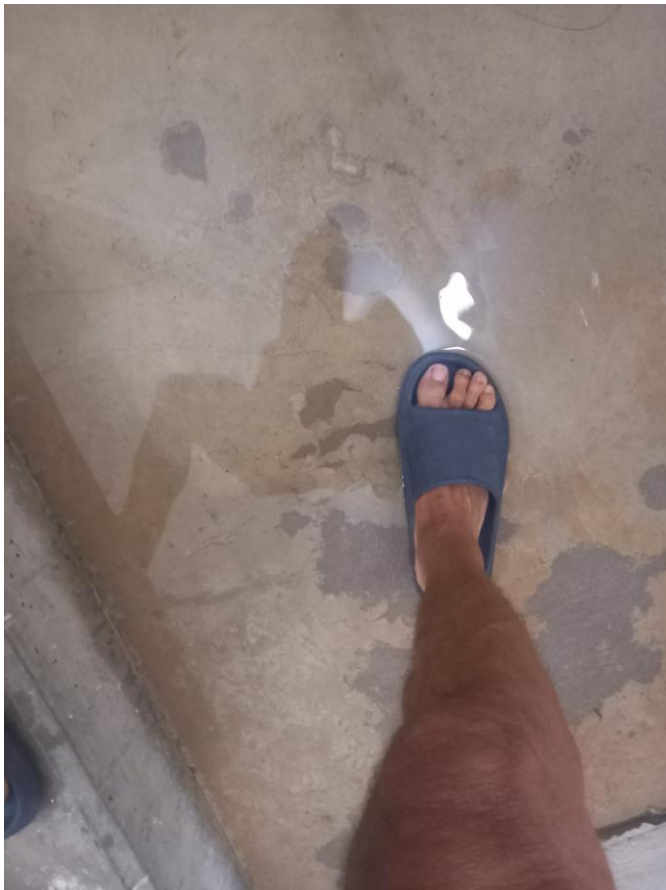
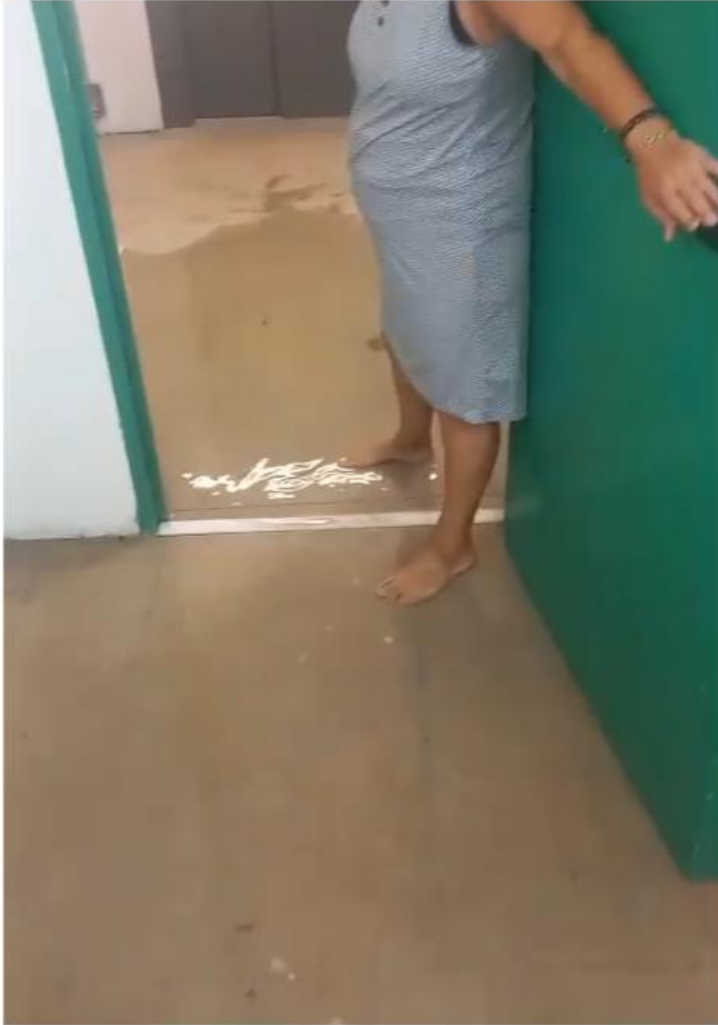
Inundación -1 escalera 7

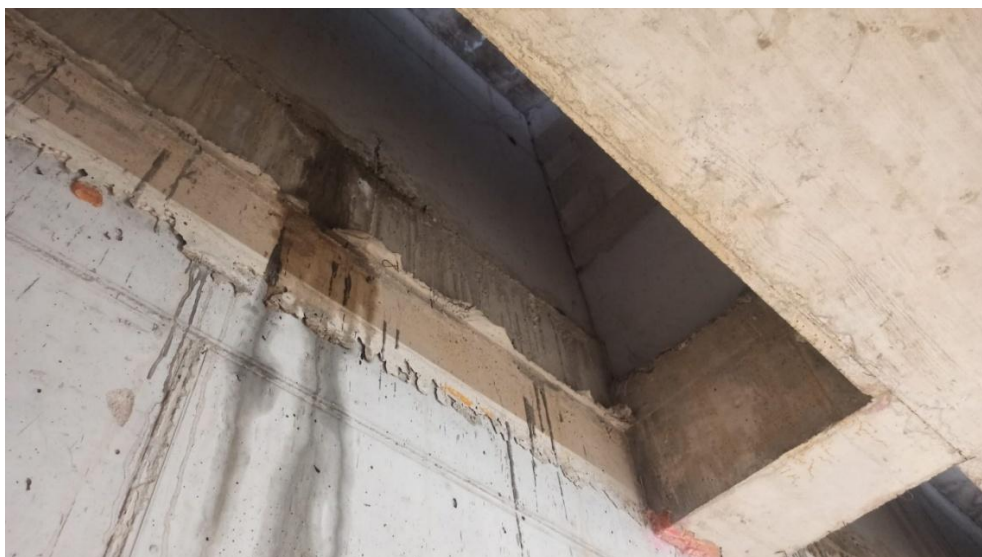
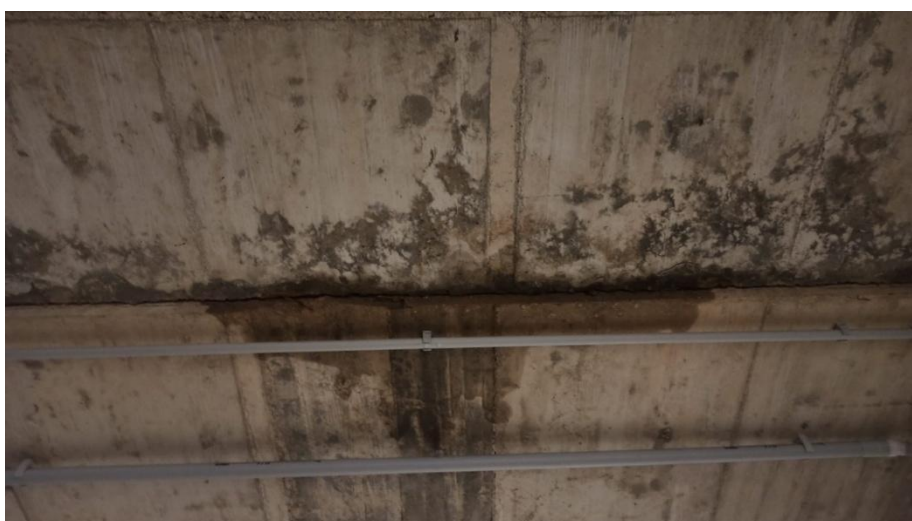
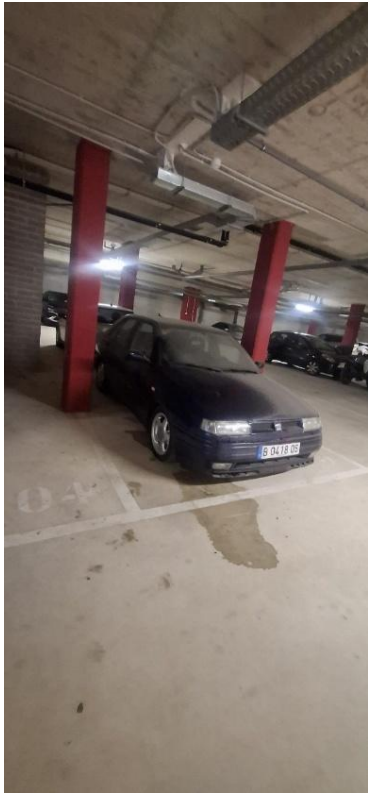
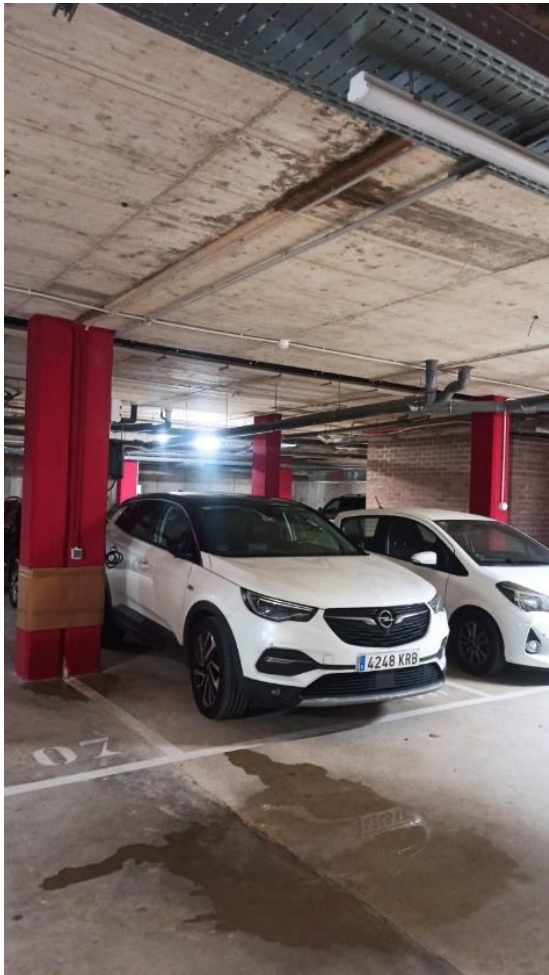
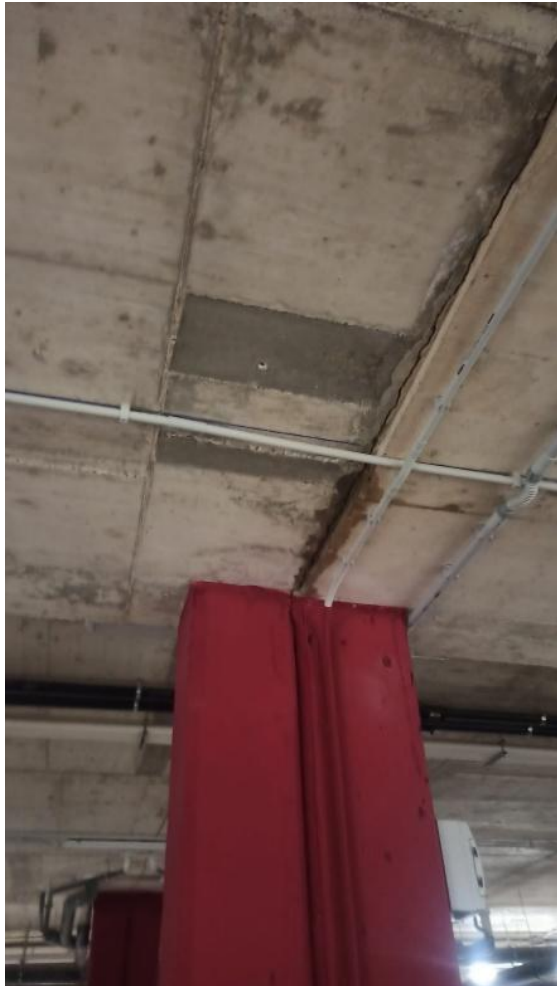
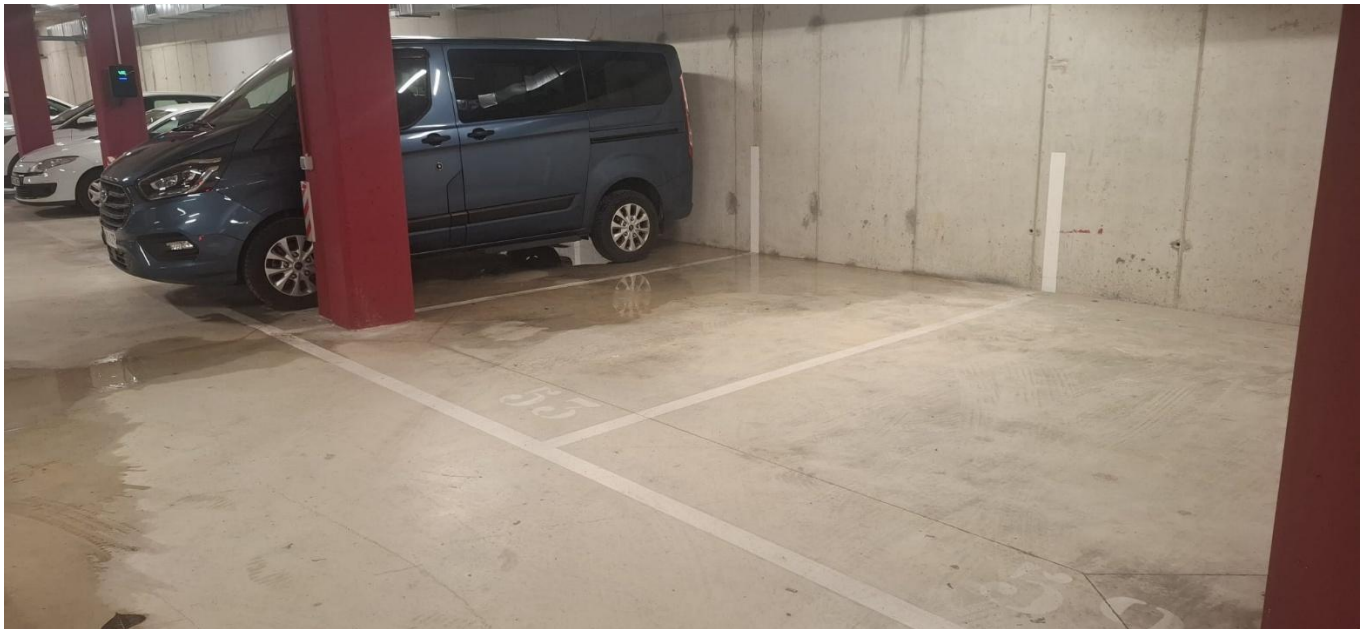
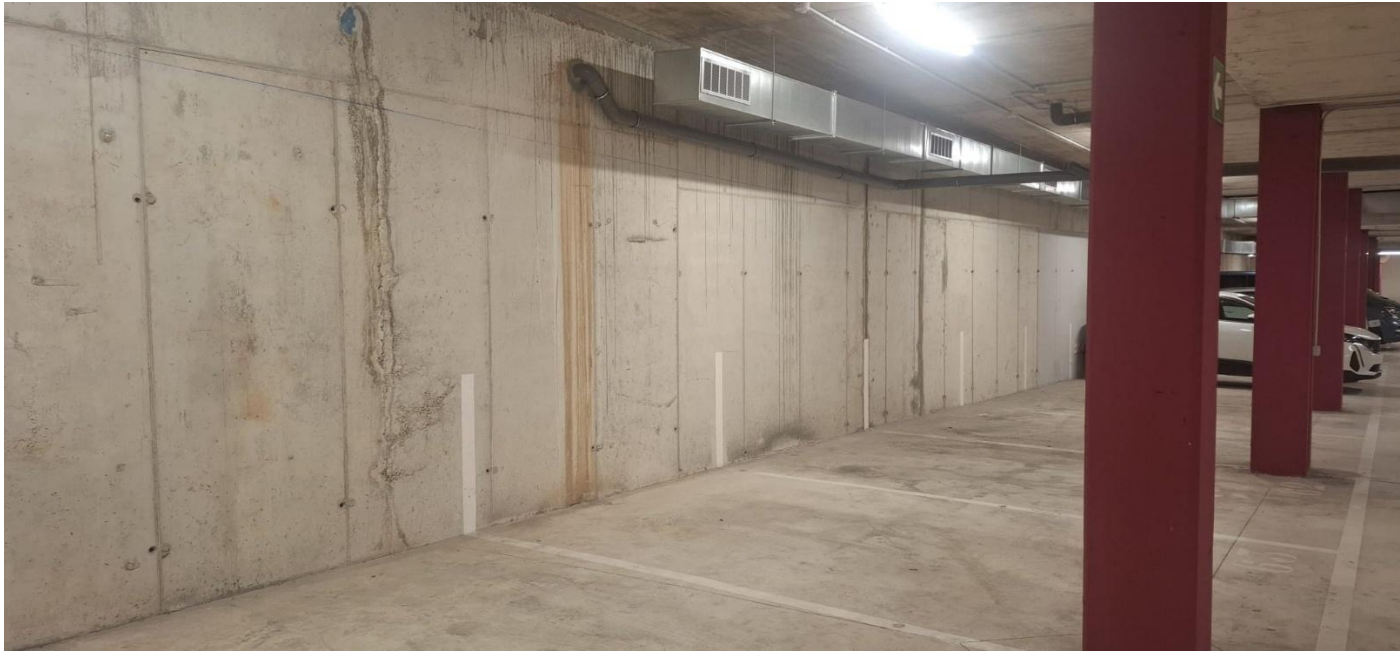
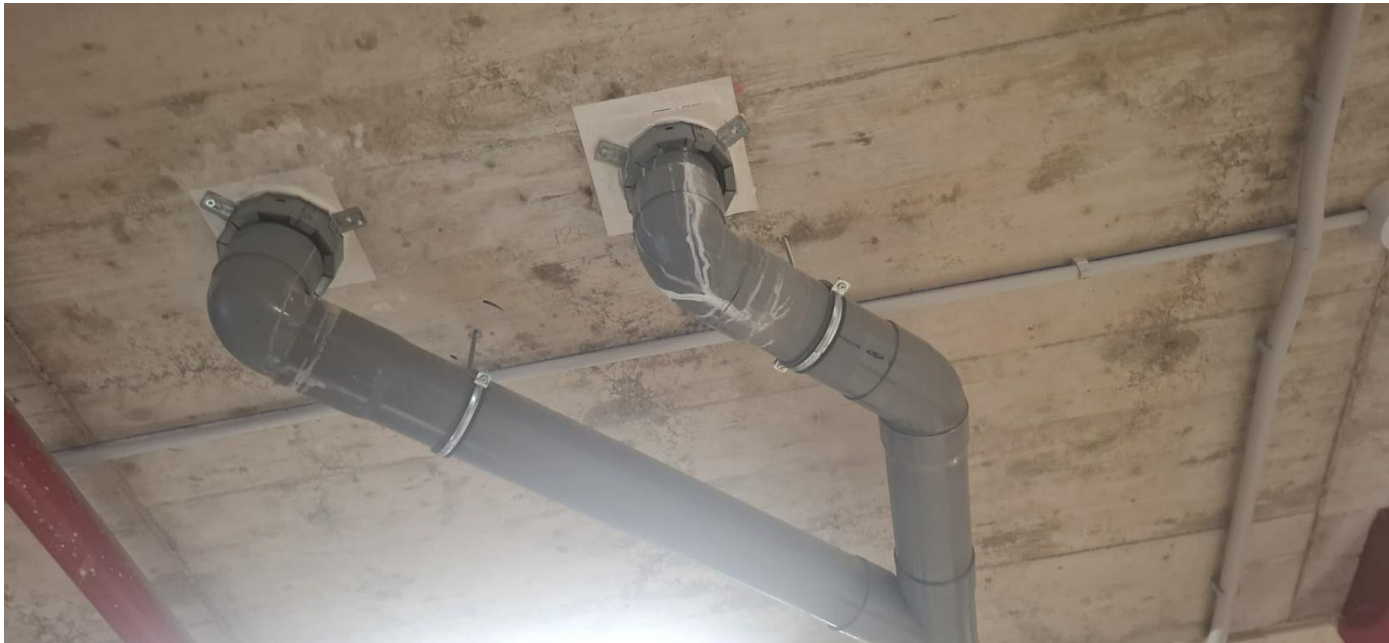
Goteras diversas en el garaje

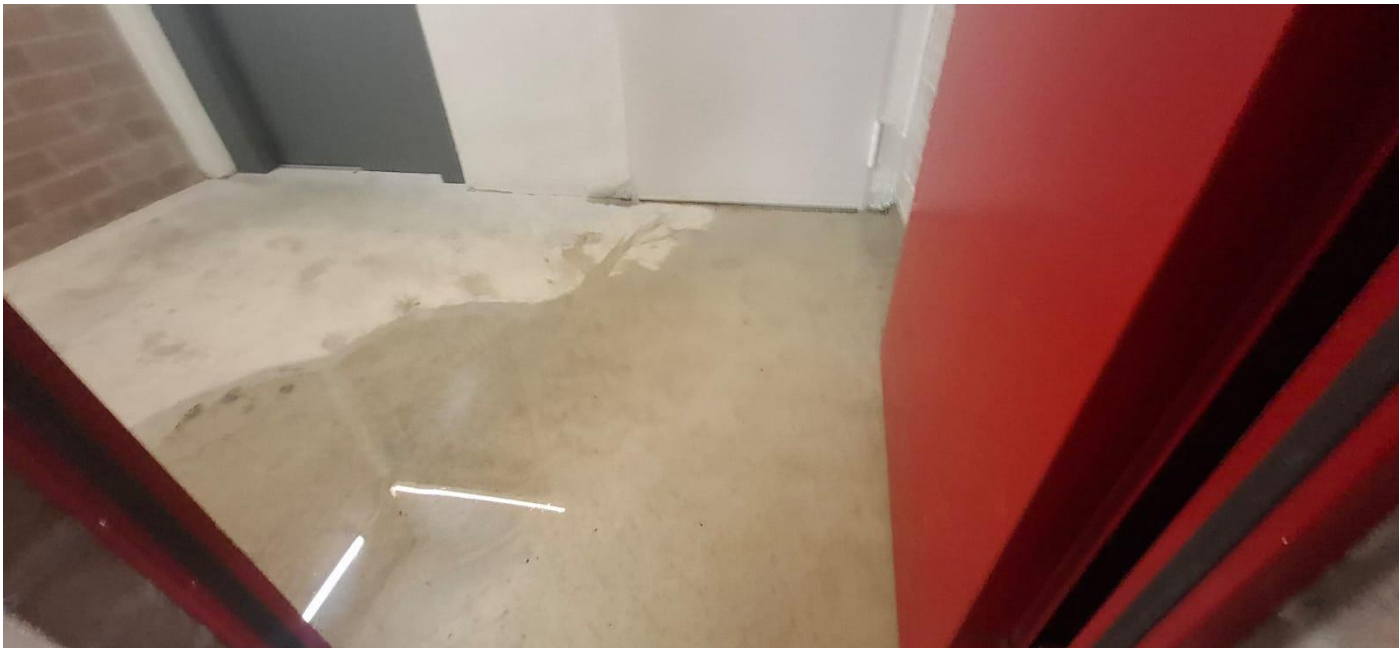
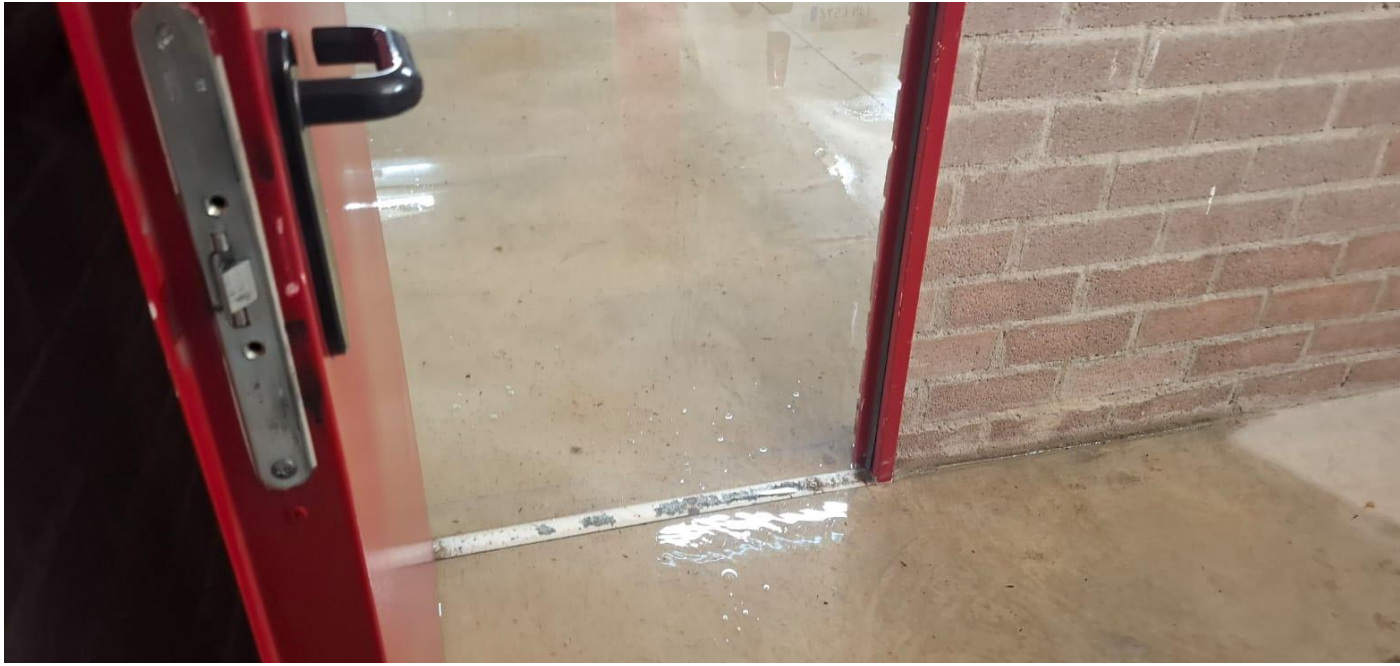
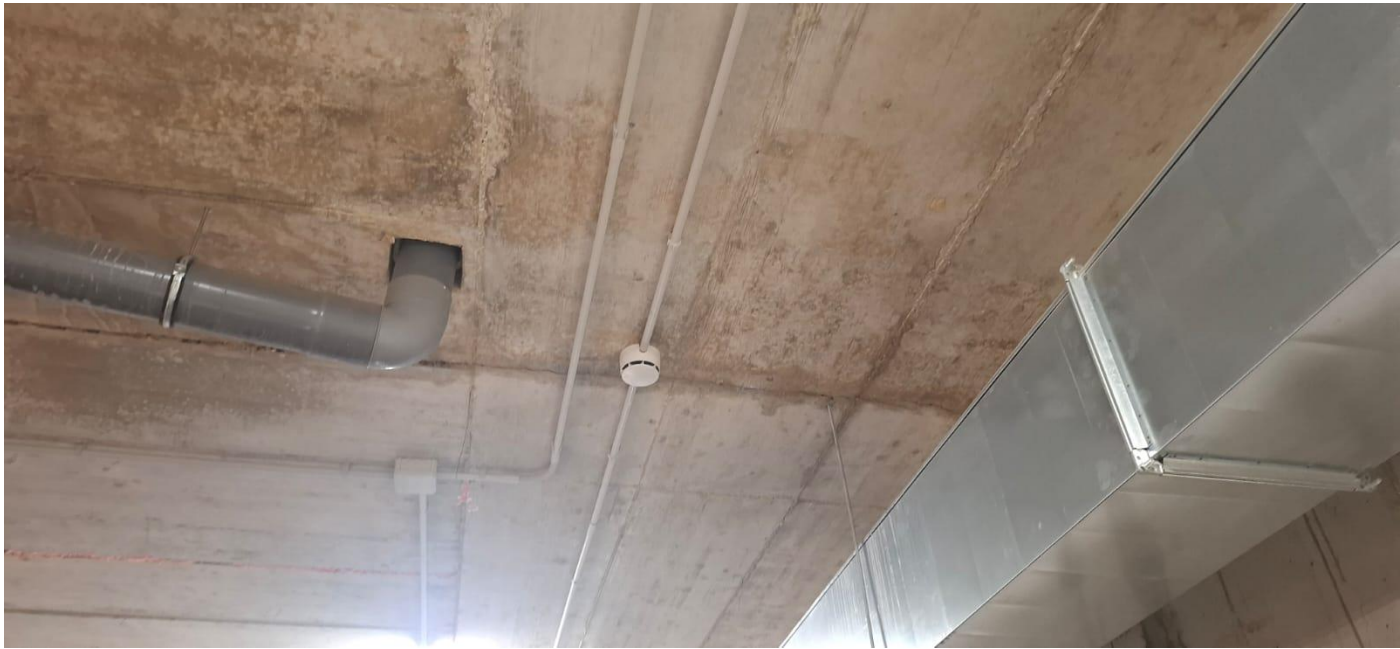
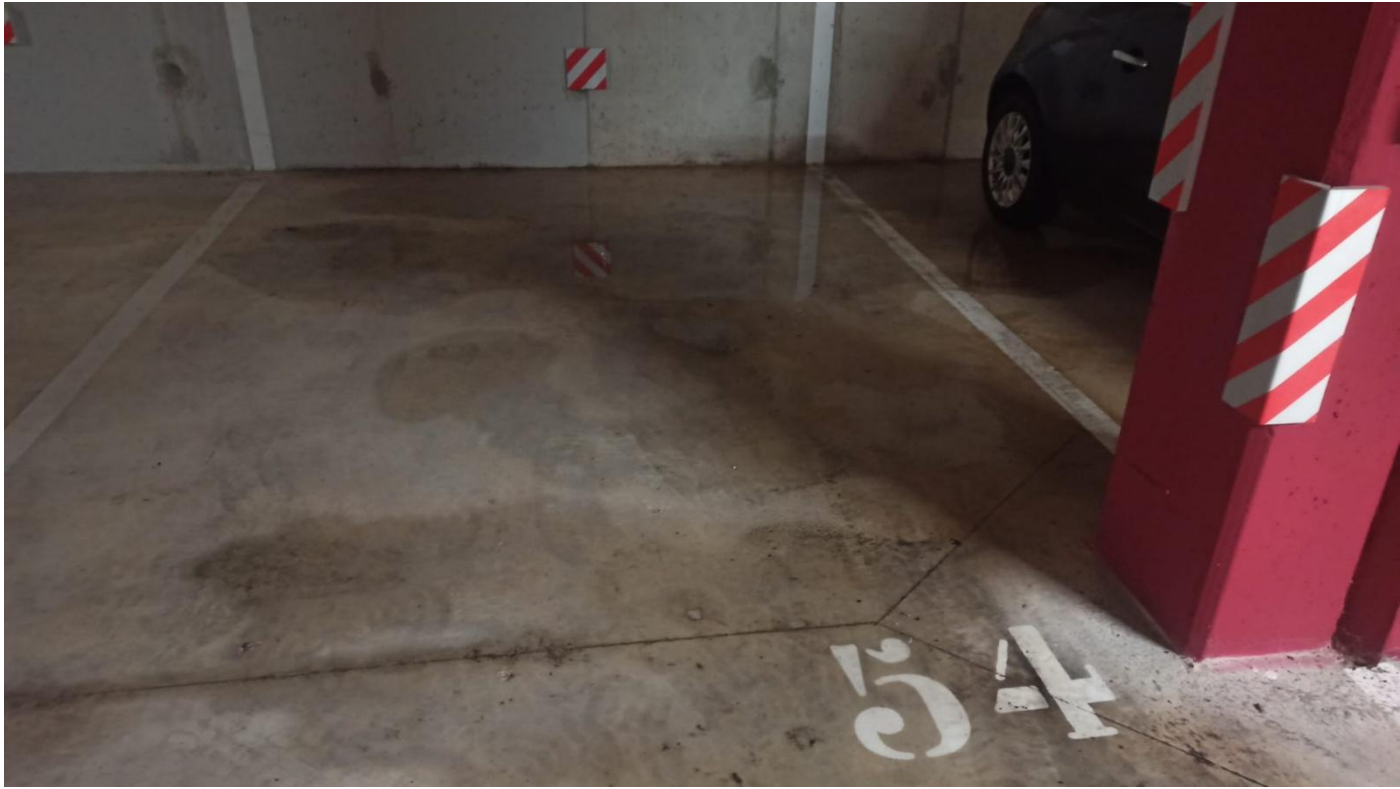
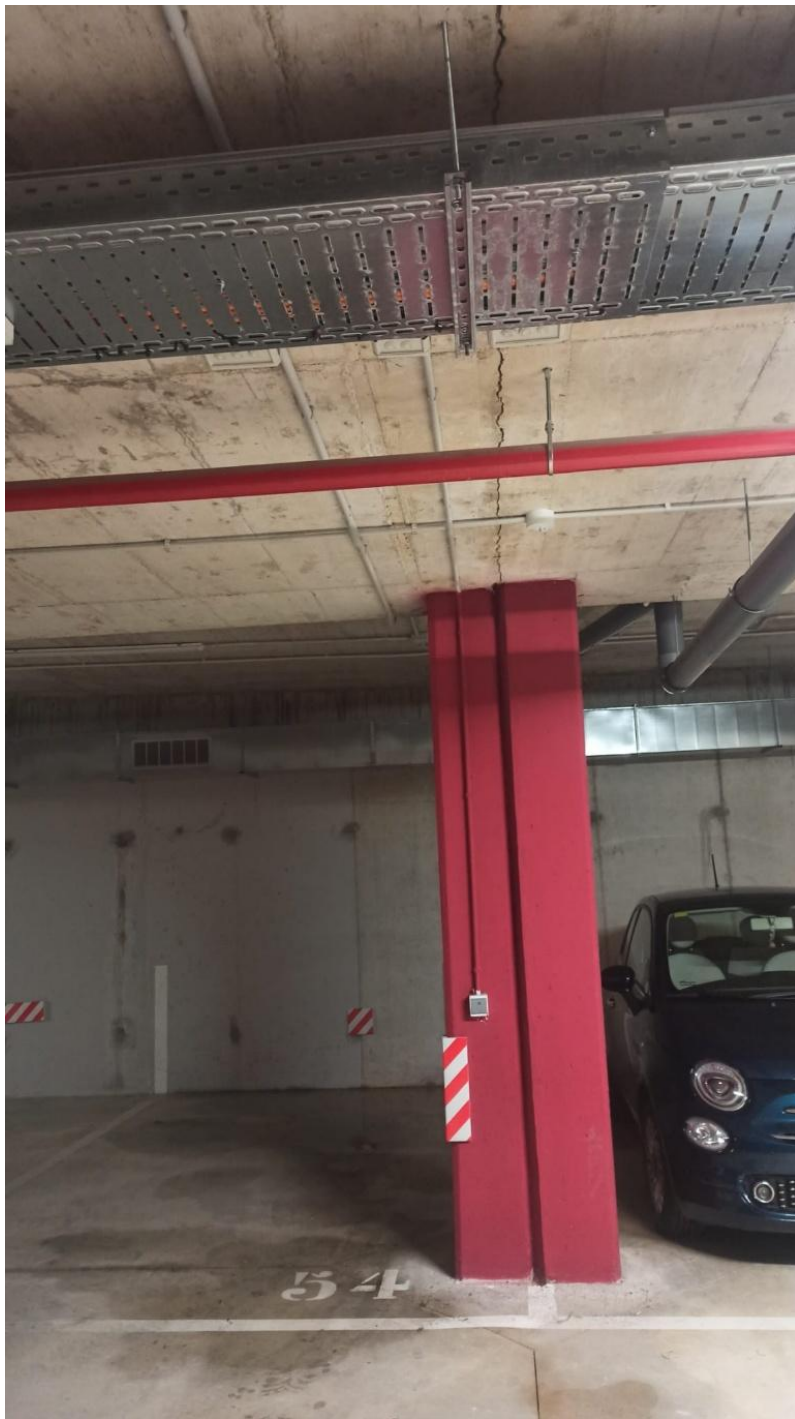
Inundación parking 18.01.2026 (agua freática y desde las juntas de dilatación)
