# DEFICIENCIAS RELEVANTES

## CP. AMAK CALAFELL

Reportaje fotográfico a 22 de septiembre del 2026

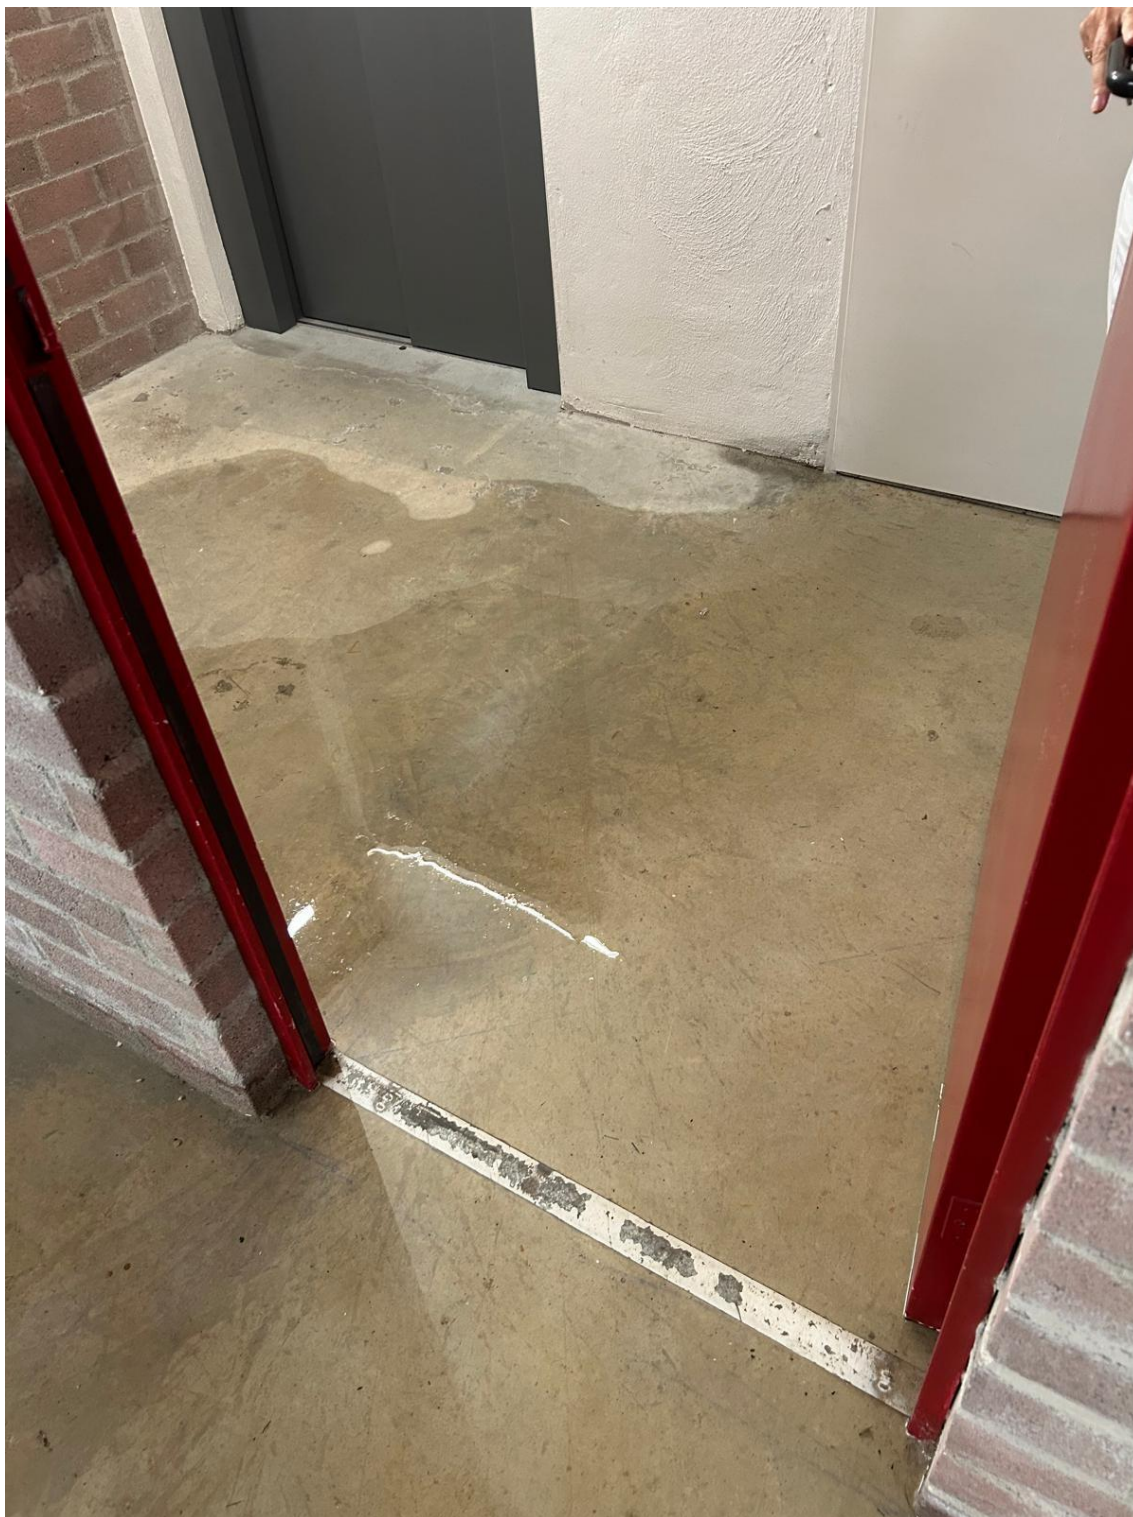
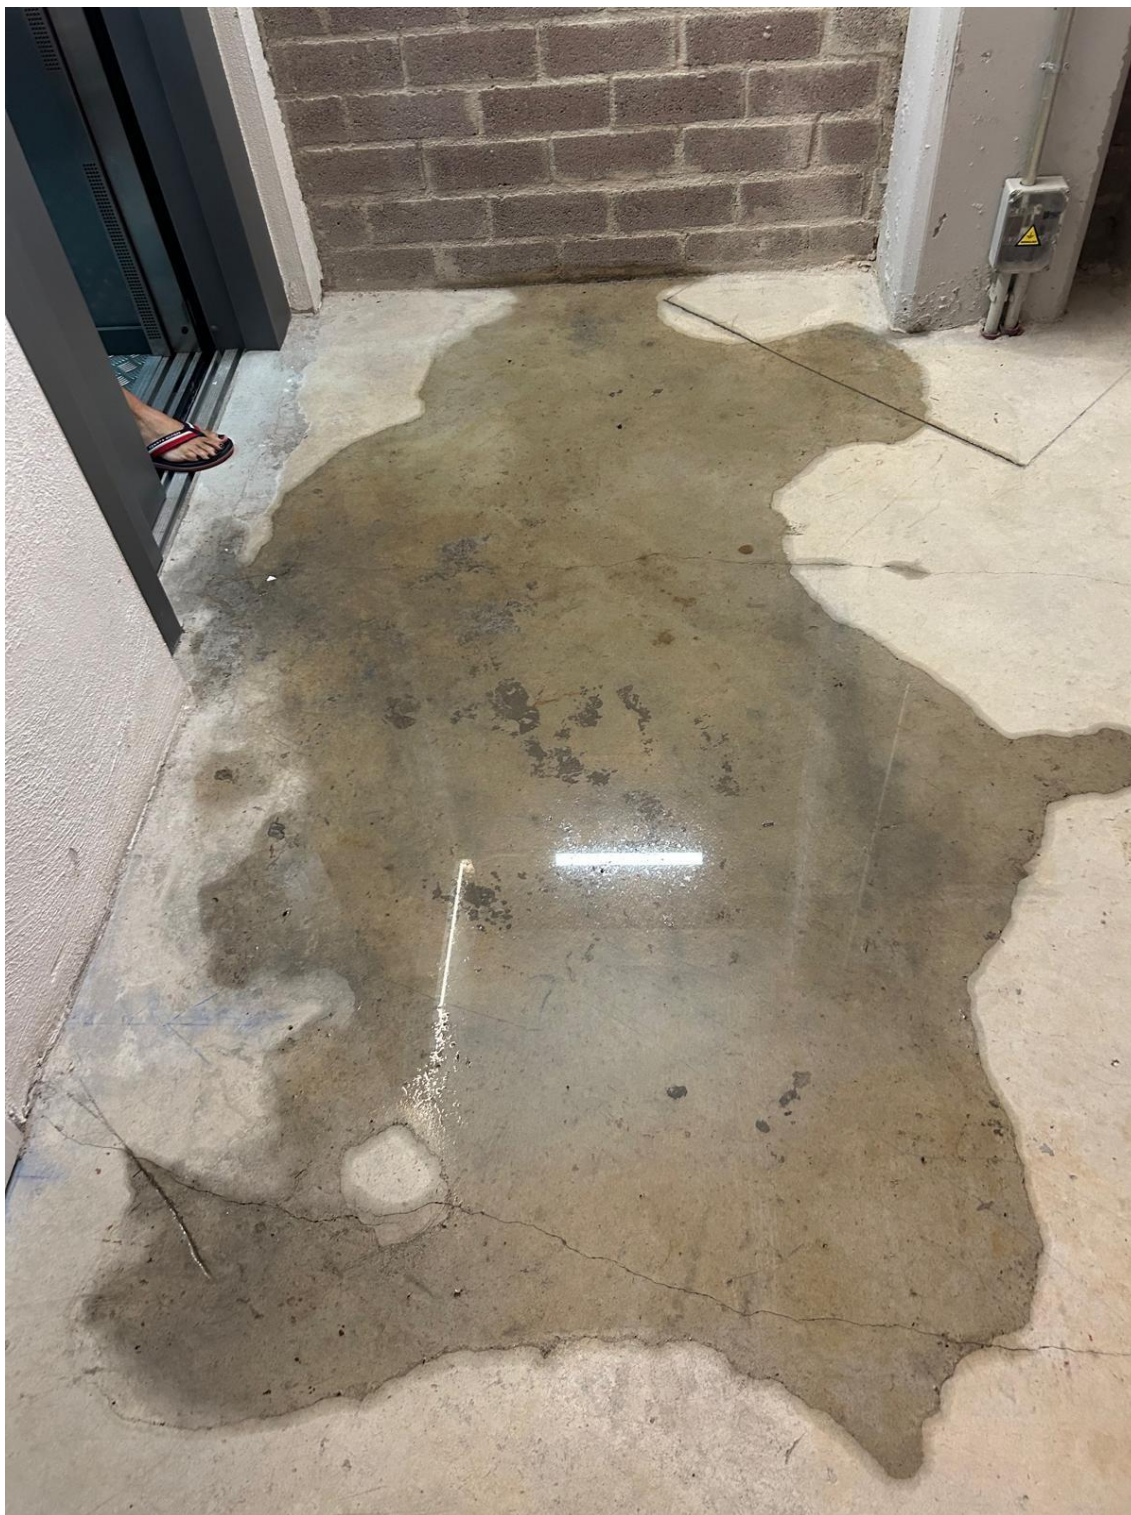
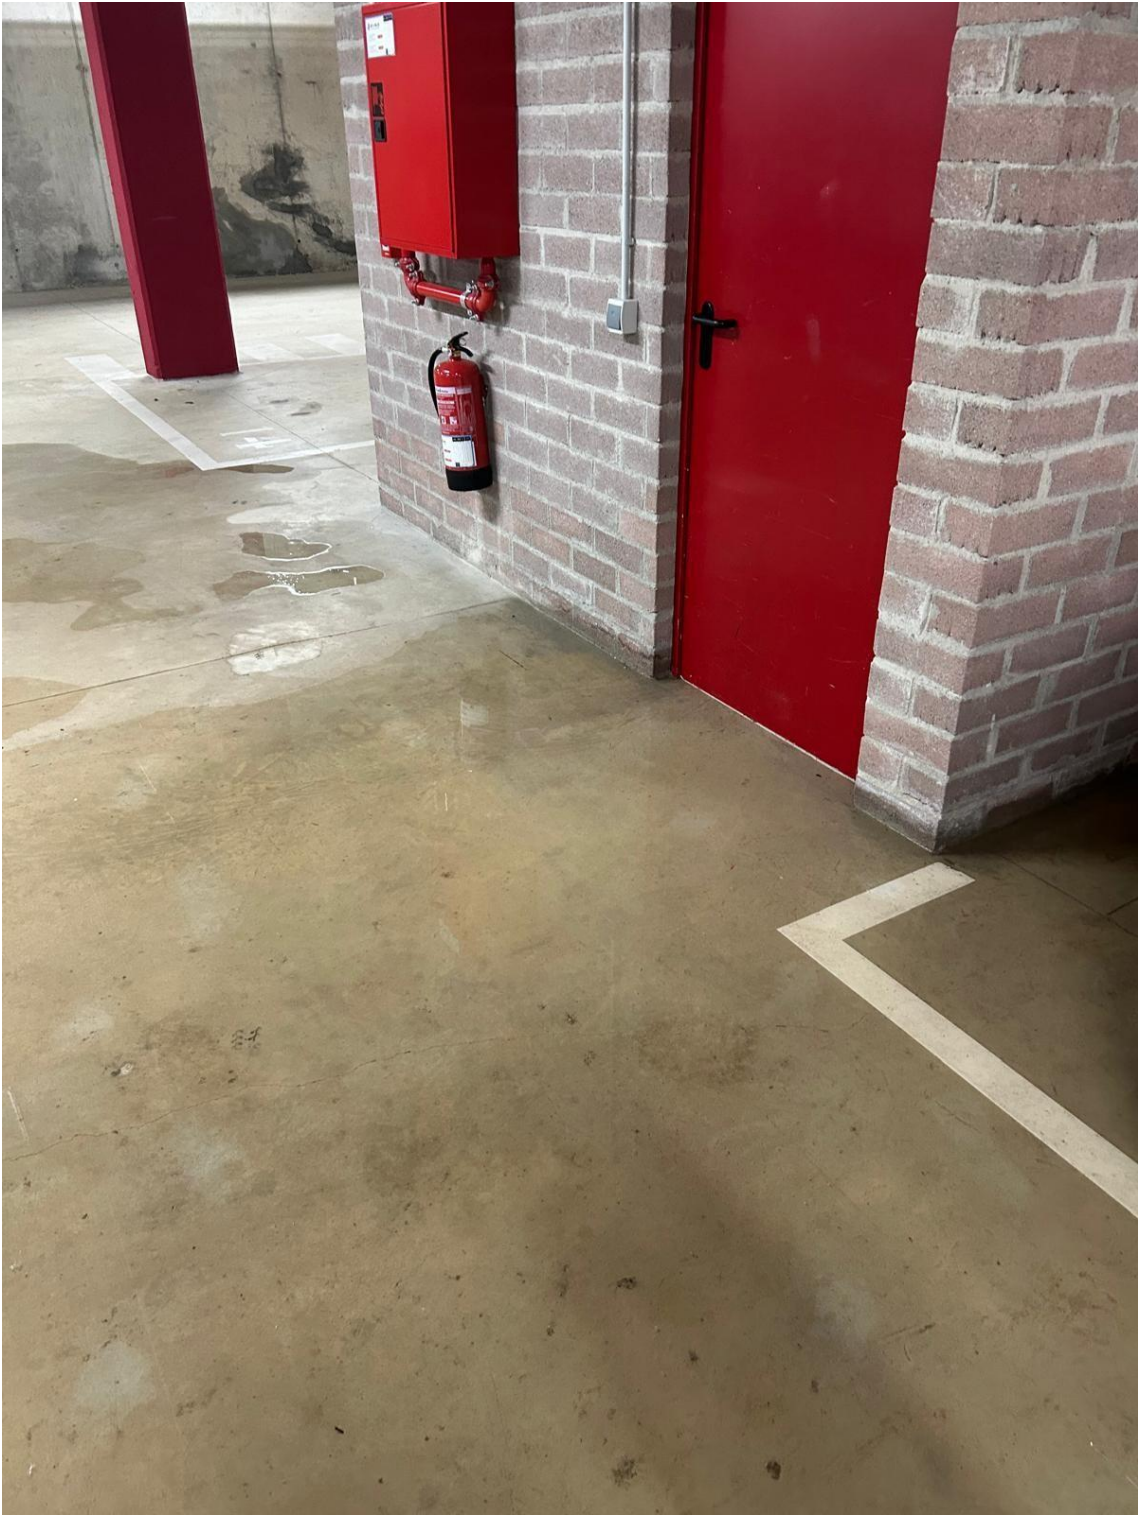
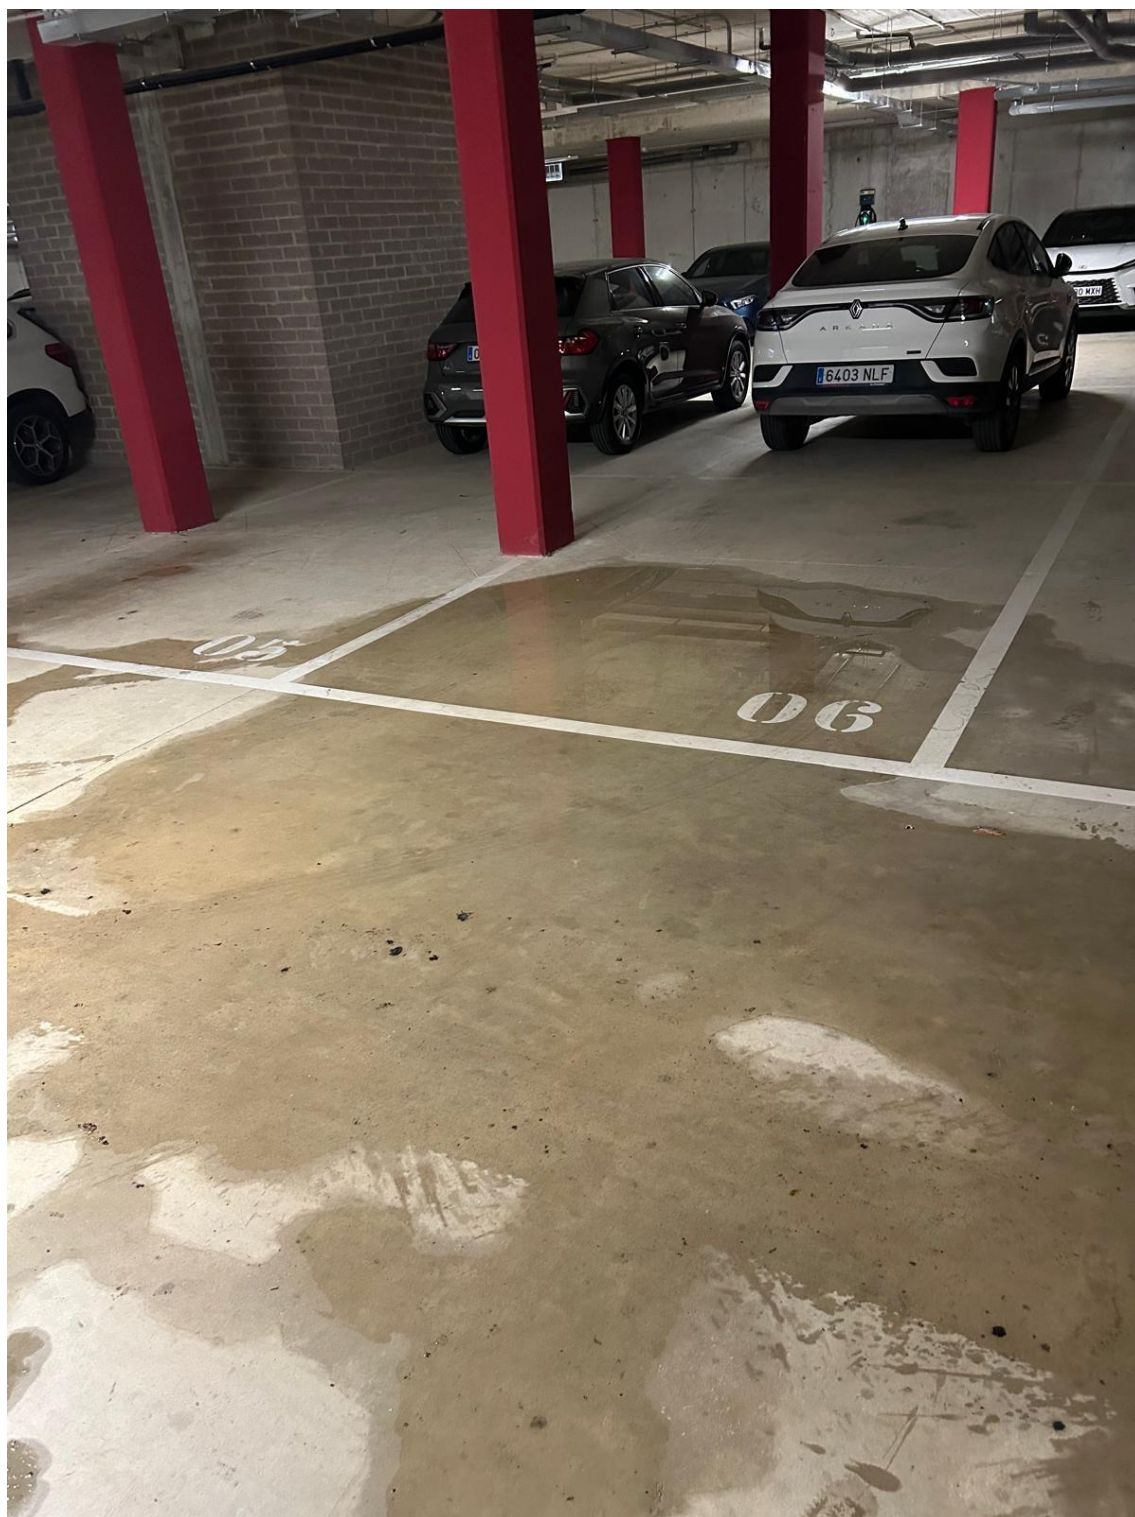
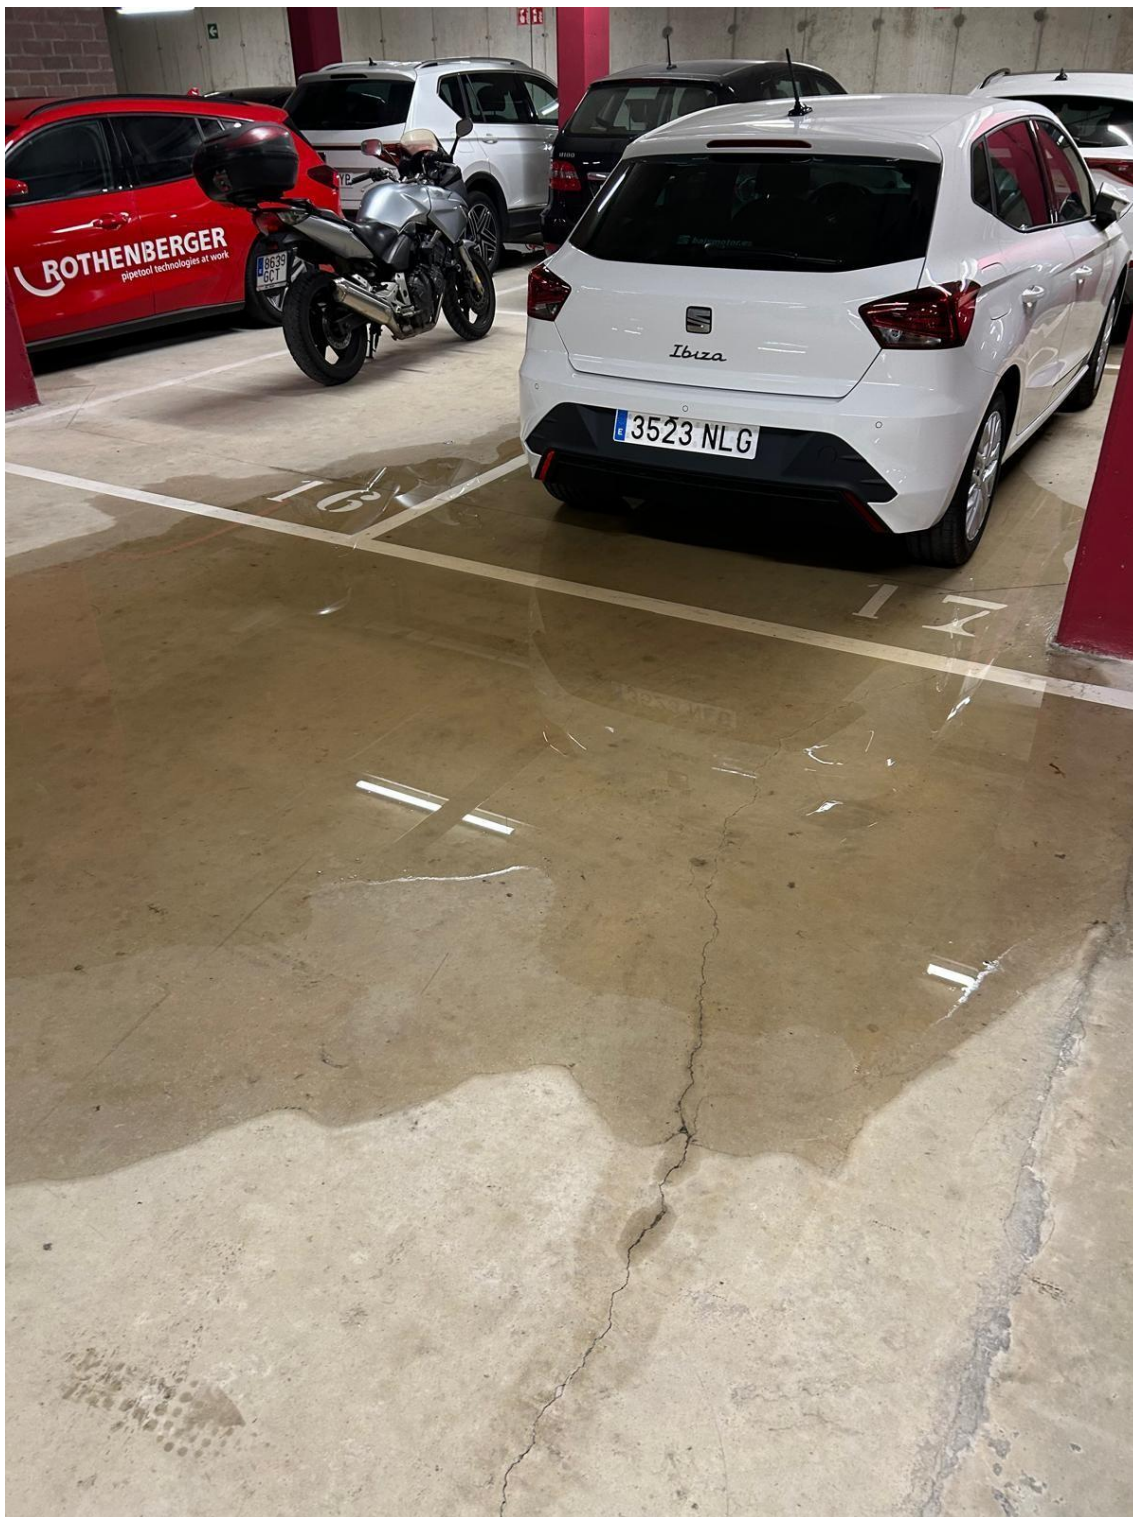
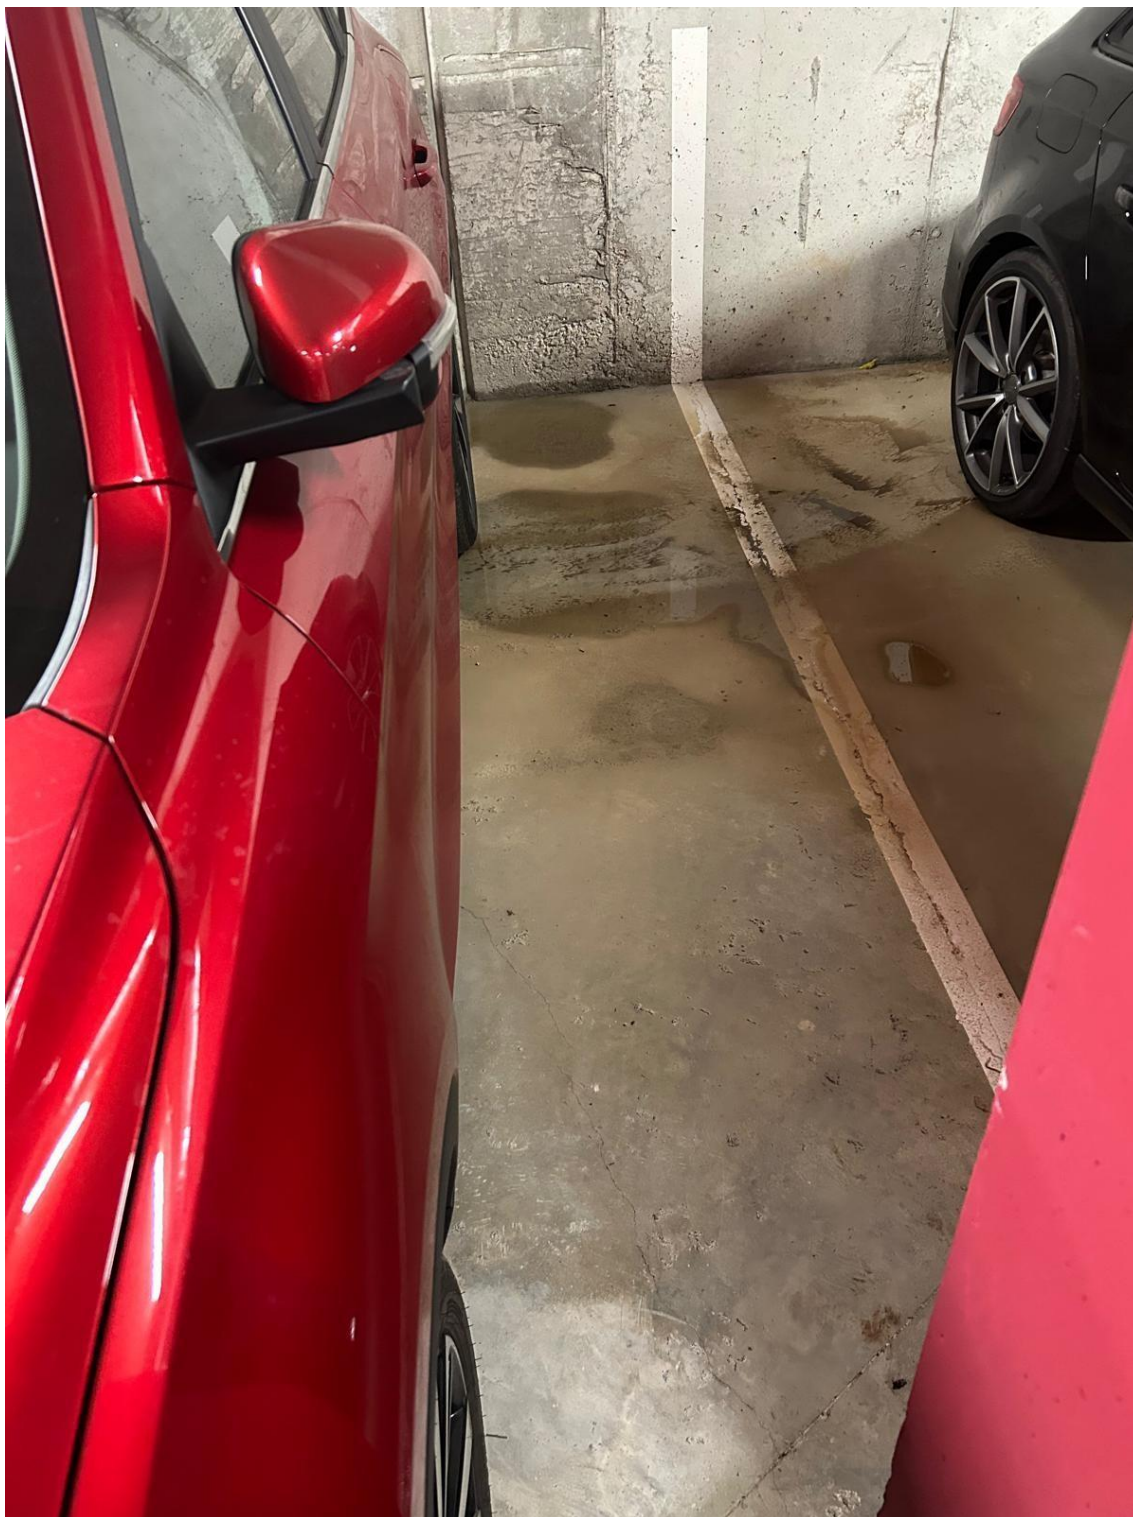
## Filtraciones e inundaciones el 22 y 24 de agosto de 2026

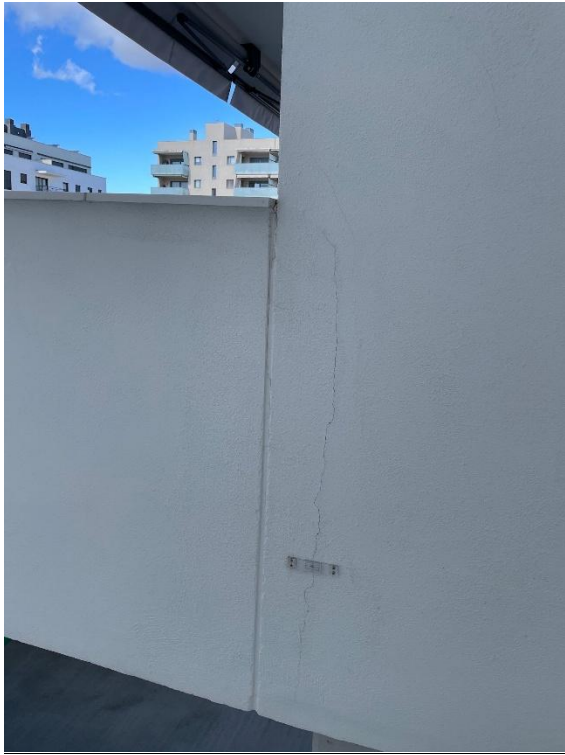
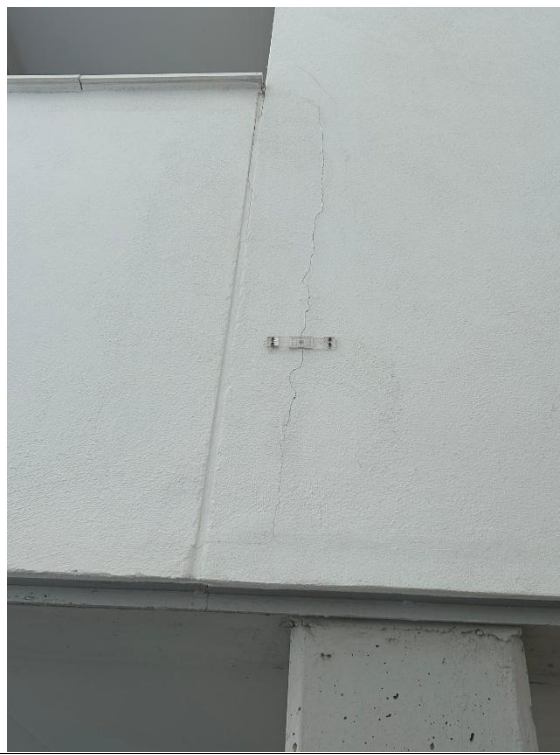
FECHA 03.09.26 FISURA ESCALERA 7 1ºA Comparando la parte de la regla inferior del fisurómetro parece que hay desplazamiento ¿no?

Comparando la parte de la regla inferior del fisurómetro parece que hay desplazamiento ¿no?
